Blestølvegen 120, 3623 LAMPELAND

## **Blefjell - Eksklusiv og innholdsrik hytte med 7 soverom og 3 bad**

Befaringsdato: 06.03.2025

Rapportdato: 04.08.2025

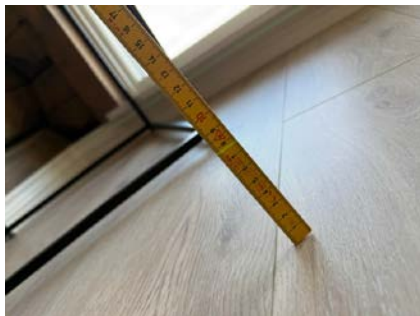
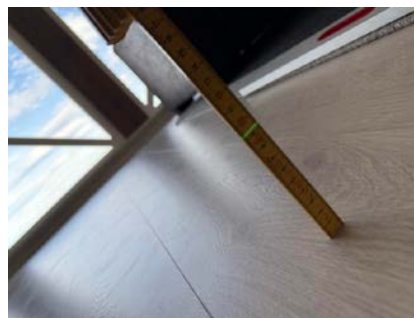
- Det er målt høydeforskjell på mellom 15-30 mm gjennom hele rommet. Tilstandsgrad 2 gis med bakgrunn i standardens krav til godkjente måleavvik.
- Målt høydeforskjell på mellom 10 - 20 mm innenfor en lengde på 2 meter. Tilstandsgrad 2 gis med bakgrunn i standardens krav til godkjente måleavvik.

Bildet fra måling

- For å få tilstandsgrad 0 eller 1 må høydeforskjeller rettes opp. Det vil imidlertid sjelden være økonomisk rasjonelt som et enkeltstående tiltak i en bolig som dette. Dersom boligen en gang skal renoveres, kan man vurdere slike tiltak.

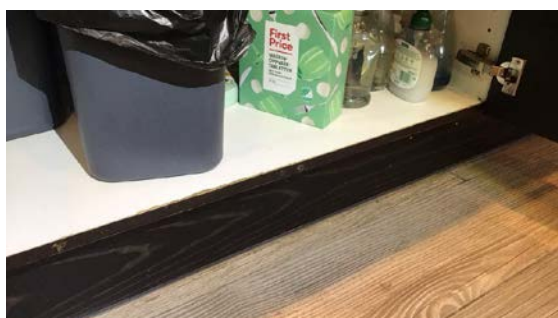
- Det er påvist skader på overflater/kjøkkeninnredning utover normal slitasjegrad.

Bilde viser slitasje og svelling på kjøkkenskrog.

For å lukke avviket må kjøkkenskrog utbedres.

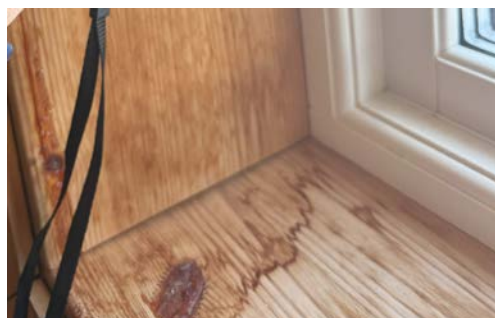
Det er påvist fuktskjolder i overflatene på vindusforingene.

Fuktskjolder på foringer og fliser med bom vurderes per nå ikke å kreve umiddelbar utbedring. Det anbefales imidlertid å følge med på utviklingen for å avdekke eventuelle endringer som kan nødvendiggjøre tiltak.

Bilde av foring til vinduet i badstuen.

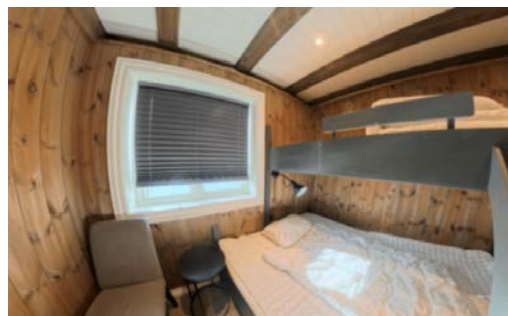
- Det er påvist store avvik på ventilasjonsløsning i forhold til byggets oppføringstidspunkt.

Bildet viser et av soverommene uten ventilasjon, kun med åpningsbare vinduer.

Det må gjøres nærmere undersøkelser vedrørende ventilasjonen i fritidsboligen. Innhent dokumentasjon på valg av løsning. Kostnadsestimatet gjelder kun nærmere undersøkelser samt prosjektering. Om fritidsboligen må ha en annen ventilasjonsløsning, kan det påløpe ytterligere kostnader.

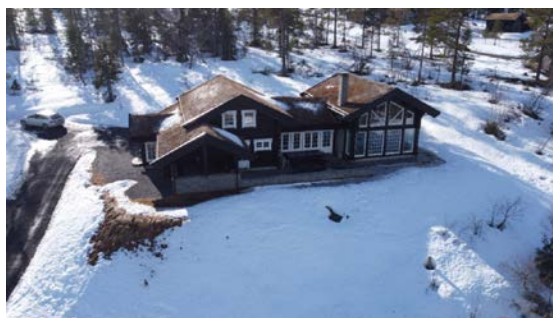
Tomten ligger i et skrånende terreng og består hovedsakelig av naturtomt. Det er planert rundt hytten.  
Deler av tomten var dekket av snø på befaringdagen, noe som medførte at ikke alle områder kunne vurderes.

Bilde viser snødekt tomt
