# Lekker oppusset enebolig med alt på en flate. Utsikt. Garasje.

Befaringsdato: 28.10.2025

Rapportdato: 11.11.2025

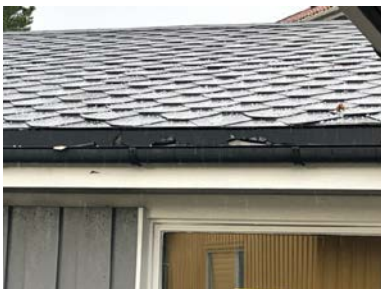
- Mer enn halvparten av forventet brukstid er passert på undertak.
- Det er påvist andre avvik:

Det er noen løse lapper på pappshingelen, det medfører økt risiko for lekkasje.

Løse lapper.

- Når taktekking og undertak begynner å bli gamle, øker risikoen for lekkasjer, noe som kan føre til omfattende og kostbare reparasjoner av underliggende konstruksjoner dersom en ikke foretar tiltak på konstruksjonene før dette oppstår.

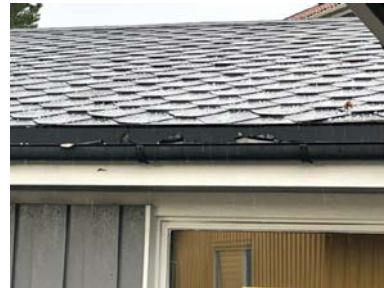
Gjelder bordtaks beslagene som er begynt å ruste.

- Overvåk tilstanden jevnlig. For å få tilstandsgrad 0 eller 1 må beslag/renner/nedløp skiftes ut, men tidspunktet for når dette er nødvendig er vanskelig å si noe om.

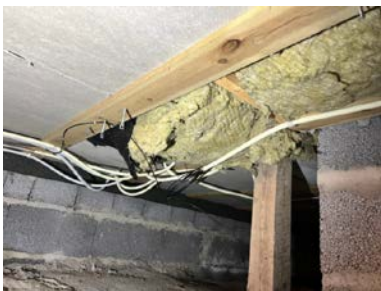
Åpen isolasjon

Det må gjøres tiltak for å hindre vanninnslag i kryperommet.

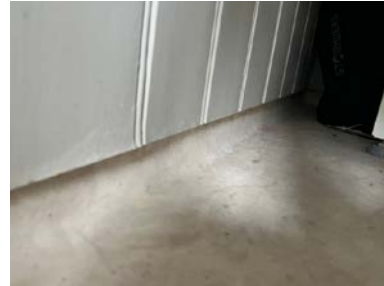
Det er noe fuktsvelling på veggplatene ved skyllekaret.

Fuktsvelling

Platene må behandles med våtromsmaling og forsegles i underkant i våtsone.

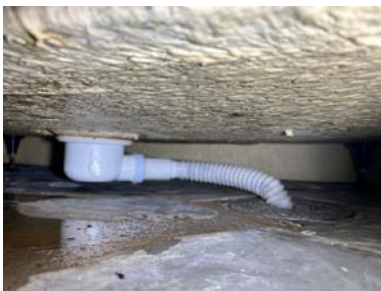
Vann på gulv under dusjgulv.

Anbefaler montering av dusjkabinett frem til rommet skal renoveres.

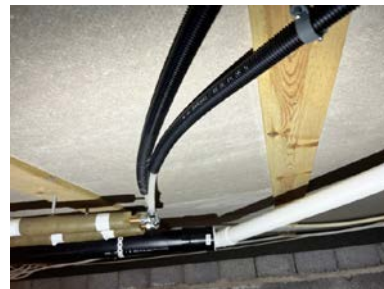
Uisolert vannledning

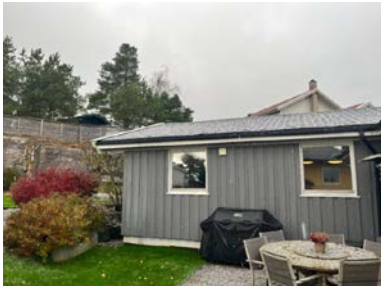
Synlig fuktsikring på utside av grunnmur

Det bør gjøres tiltak for å hindre vanninnslag i krype kjelleren. Kostnad for dette medtatt på punktet krypekjeller. Topplister må monteres.
