**Salgsobjekt:** Enebolig  
**Eierform:** Eiet  
**Byggeår:** 1979  
**BRA-i/BRA Total** 117/145 kvm  
**Tomtstr.:** 875.4 m<sup>2</sup>  
**Soverom:** 3  
**Antall rom:** 4  
**Gnr./bnr.** Gnr. 98, bnr. 1052  
**Oppdragsnr.:** 1101250166

# Lekker oppusset enebolig med alt på en flate. Utsikt. Garasje.

Befaringsdato: 28.10.2025

Rapportdato: 11.11.2025

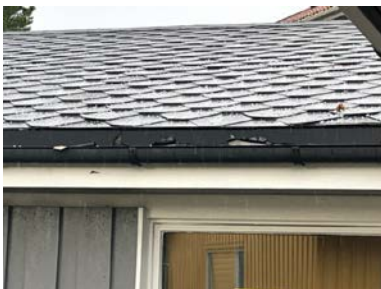
- Mer enn halvparten av forventet brukstid er passert på undertak.
- Det er påvist andre avvik:

Det er noen løse lapper på pappshingelen, det medfører økt risiko for lekkasje.

Løse lapper.

- Når taktekking og undertak begynner å bli gamle, øker risikoen for lekkasjer, noe som kan føre til omfattende og kostbare reparasjoner av underliggende konstruksjoner dersom en ikke foretar tiltak på konstruksjonene før dette oppstår.

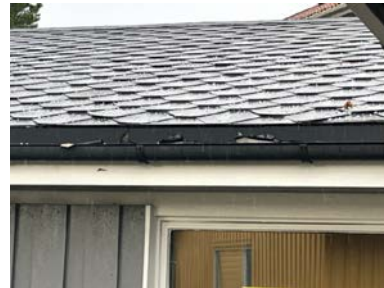
Bordtaks beslagene har begynnende rust angrep og overflatebehandlingen er løsnet på deler av beslagene. Det er ikke montert snøfangere. I følge byggdatablad 525.931 er det ikke nødvendig med snøfangere på denne type ru tkking ved takfall under 27 grader.

Gjelder bordtaks beslagene som er begynt å ruste.

- Overvåk tilstanden jevnlig. For å få tilstandsgrad 0 eller 1 må beslag/renner/nedløp skiftes ut, men tidspunktet for når dette er nødvendig er vanskelig å si noe om.

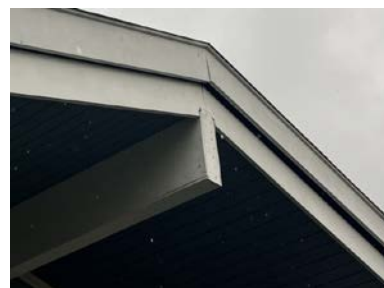
Mønebjelke av limtre mot sørvest er kledt med finerplater, det kan være skader på denne siden den er innkledt.

Møne bjelke sørvest

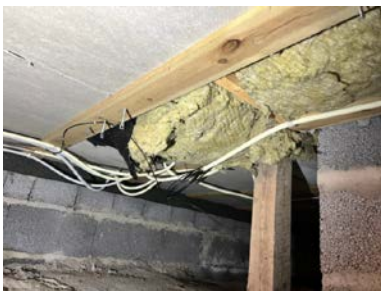
Det ble registrert litt vann på plasten i deler av krypkjelleren. Dette ser ut for å komme inn ved rør for takvann som er ført inn gjennom grunnmuren. Det er ikke store mengder, men det må gjøres tiltak for å hindre dette. Avviket medfører høyere luftfuktighet som på sikt kan medføre skader på etasjeskillet.

Åpen isolasjon

Det må gjøres tiltak for å hindre vanninnslag i kryperommet.

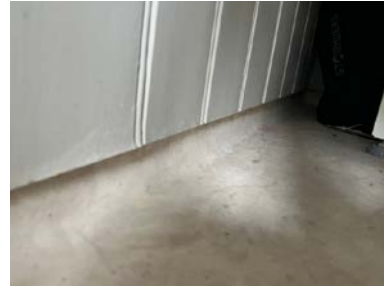
Det er noe fuktsvelling på veggplatene ved skyllekaret.

Fuktsvelling

Platene må behandles med våtromsmaling og forsegles i underkant i våtsone.

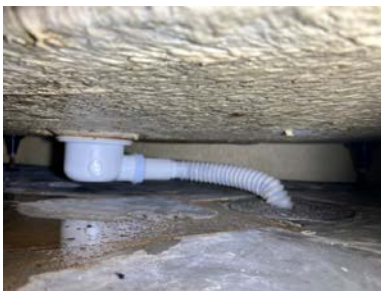
Vann på gulv under dusjgulv.

Anbefaler montering av dusjkabinett frem til rommet skal renoveres.
