Nøkkelinformasjon

Stenrød! Utsikt - Garasje - Alt på en flate. Flytt rett inn!

Befaringsdato: 28.10.2025

Rapportdato: 11.11.2025

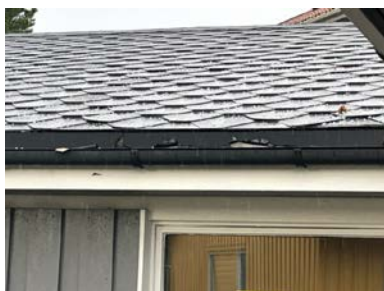
Det er noen løse lapper på pappshingelen, det medfører økt risiko for lekkasje.

Løse lapper.

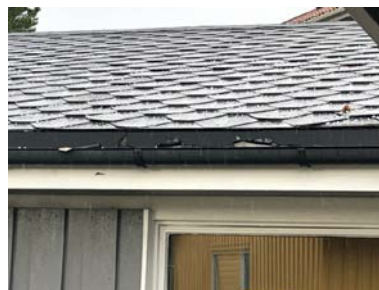
Bordtaks beslagene har begynnende rust angrep og overflatebehandlingen er løsnet på deler av beslagene. Det er ikke montert snøfangere. I følge

Gjelder bordtaks beslagene som er begynt å ruste.

- Overvåk tilstanden jevnlig. For å få tilstandsgrad 0 eller 1 må beslag/renner/nedløp skiftes ut, men tidspunktet for når dette er nødvendig er vanskelig å si noe om.

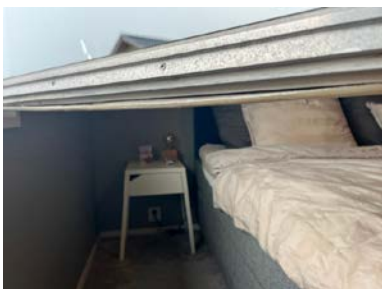
Løs pakning

Som strakstiltak må pakninger på vinduene utbedres.

Ved utskifting av vinduer påse at det blir laget luftespalte ned mot vannbrett.

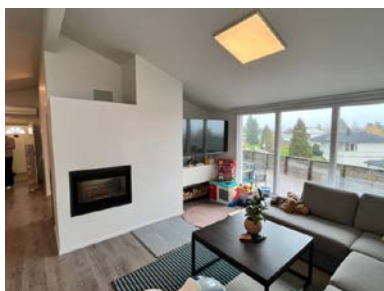
Sotluke

Ikke behov for øvrige tiltak.

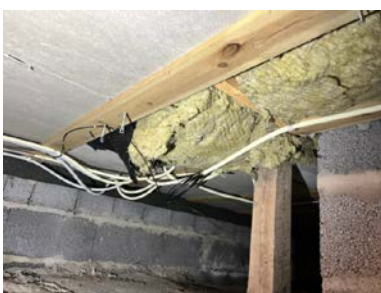
Det ble registrert litt vann på platen i deler av krypkjelleren. Dette ser ut for å komme inn ved rør for takvann som er ført inn gjennom grunnmuren. Det er ikke store mengder, men det må gjøres tiltak for å hindre dette. Avviket medfører høyere luftfuktighet som på sikt kan medføre skader på etasjeskillet.

Åpen isolasjon

Det må gjøres tiltak for å hindre vanninnslag i kryperommet.

Kostnadsestimat: 20 000 - 100 000

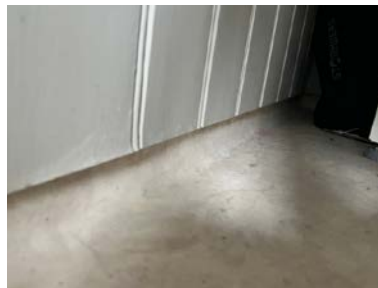
Det er noe fuktsvelling på veggplatene ved skyllekaret.

Fuktsvelling

Platene må behandles med våtromsmaling og forsegles i underkant i våtsone.

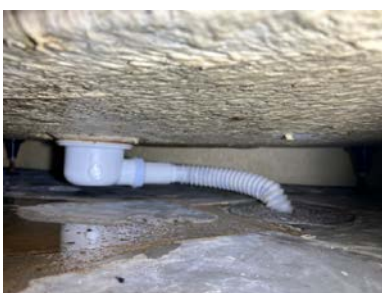
Vann på gulv under dusjgulv.

Anbefaler montering av dusjkabinett frem til rommet skal renoveres.

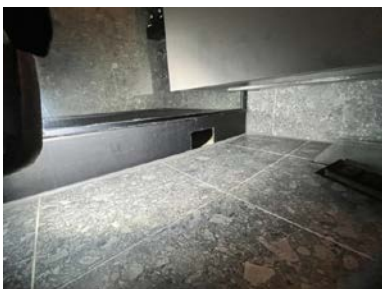
Åpning på side av dusjgulv for adkomst til sluk.

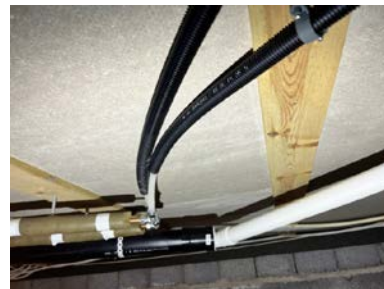
Uisolert vannledning

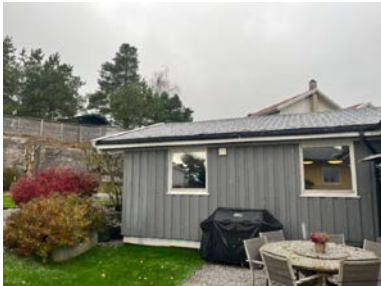
Avvik: · Mer enn halvparten av forventet levetid på drenering er overskredet. Om det er etablert drenering har denne oppnådd mer enn halvparten av forventet levetid. Det samme gjelder rør for takvann. Utvendig fuktsikring er ikke avsluttet med topplist, dette medfører at det kan komme vann inn bak fuktsikringen.

Synlig fuktsikring på utside av grunnmur

Det bør gjøres tiltak for å hindre vanninnslag i krype kjelleren. Kostnad for dette medtatt på punktet krypekjeller. Topplister må monteres.
