Schancheholsveien 5, 4019 STAVANGER

**Innholdsrik enebolig med  
muligheter. Romslig solrik tomt.  
Sentral og attraktiv beliggenhet.  
Renovering må påregnes.**

# Schancheholsveien 5 4019 STAVANGER

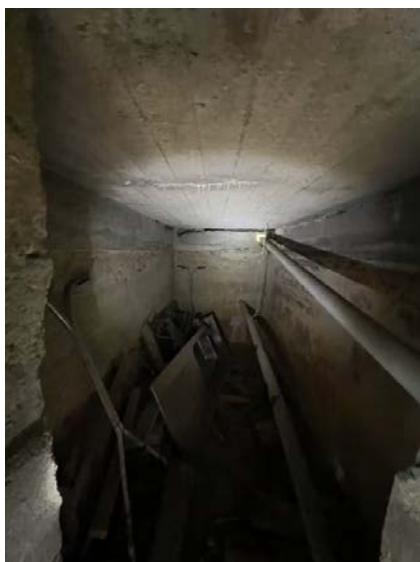
## 6.3 Kryp kjeller

Det er ikke etablert noen fuktsperre i form av plast på bakken i kryprommet. Det er ikke etablert dør, ujevn gulv, kun besiktet fra døråpning, utluftningen er ikke nærmere vurdert.

| Det er en krypkjeller under deler av balkong | |

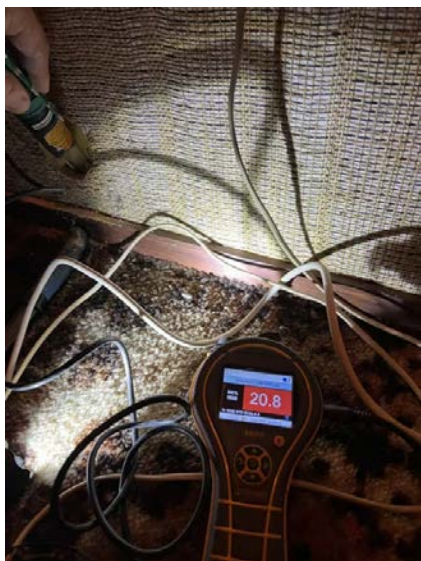
## 6.5 Rom under terreng

Det registreres mineralutslag (salt/kalkutsalg) i overflater som er et symptom på fuktvandring gjennom grunnmur.  
Ved bruk av fuktindikator mot fritt eksponerte murflater indikeres fukt.  
Ukjent om det er montert diffusjonstetting i gulv mot grunn.  
Rommene kan kun ventileres via åpning av vindu, lite kapasitet/effekt ventiler i vegg.

Ytterligere undersøkelser av konstruksjoner for kartlegging av skadeomfang og årsak anbefales.  
En eventuell oppbygging anbefales ikke før skadeårsak er kjent og utbedret.  
Det anbefales å beholde kjeller som grovkjeller.  
Om kjelleren ønskes benyttet til boligformål, anbefales det at grunnmuren avdekkes utvendig, fuktbeskyttes og dreneres.

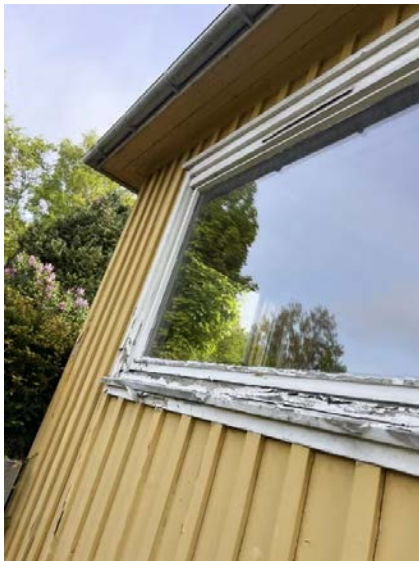
## 6.7 Vinduer og dører

Vinduer og dører med varierende alder normal slitasje iht. alder med noe nedbrytning i enkelte karmer/glasslister som er mye utsatt for sol og fuktighet, påregnelig med noe slitasje i pakninger og beslag.

Kjeller vinduer fra byggeåret, nedbrytning/råte i enkelte karmer som er mye utsatt for sol og fuktighet.

| Vinduer og med enkel glass og isolerglass. | |

Overflatebehandlinger må påregnes.  
Justeringer/smøring anbefales.  
Utskifting av vinduer med skade må påregnes.

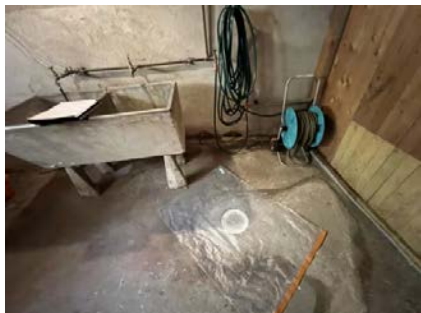
## 6.25 Våtrom: Vaskerom kjeller.

Vaskerom fremstår som uttett, og er ikke utformet som våtrom iht. dagens krav til tetthet. Ved mye bruk av vann på gulvet vil fukt kunne trekke inn i sideliggende rom.

- Vannmerker, kalk/saltutslag i overgang gulv/vegg viser til tidligere transport av fukt.

- Det er utført søk med fuktindikator i og omkring tilgjengelig våtsoner, det er på vist fukt..

Det er behov for totalrenovering av våtrommet!

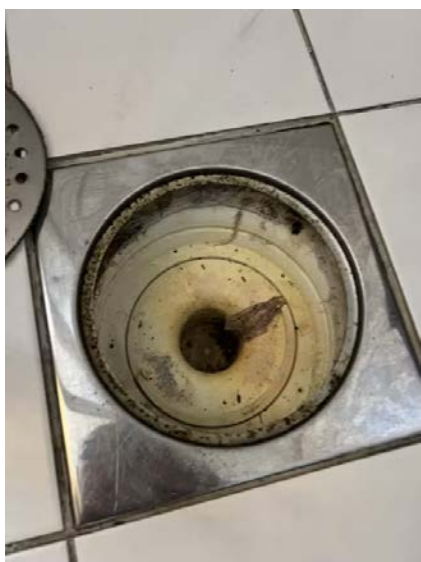
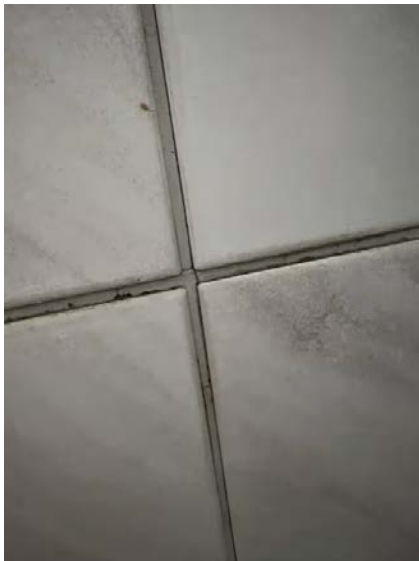
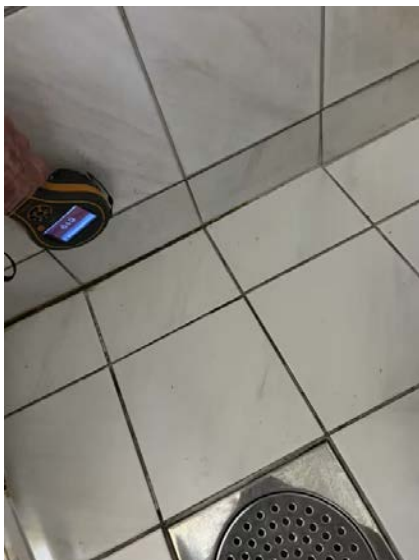
## 6.26 Våtrom: Bad 1.etasje

- Fuktskade i himling over avtrekksvifta

- Riss/sprekk mellom flise fuger

- Sprekk flis på gulvet.

Det er foretatt fuktmåling / fuktsøk i overflater på våtrommet. undersøkelsen viser indikasjon på fukt i konstruksjon.

Det er behov for totalrenovering av våtrommet!
