aktiv.

Nå kan du sikre deg en innflytningsklar, nyoppusset enebolig på attraktive Østre Lie. Eiet tomt

Tilstandsrapport

# gnr. 63, bnr. 63

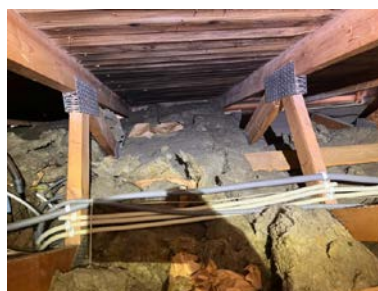
- Det er stedvis lite lufting på rafter og det er ikke laget luftespalte i raftekassen på vestsiden av boligen. Medfører dårlig lufting på kaldloftet og misfarget bordtro. Det er montert lamper i himlingen, dampspærre og isolering over lamper er mangelfull. Det er ikke isolert helt ut på vegg på kaldloftet, medfører kuldebro og varmetap.

Misfarget bordtro

- For å lukke avviket må lufting i raftekasser etableres og isolering og dampspærre utbedres.

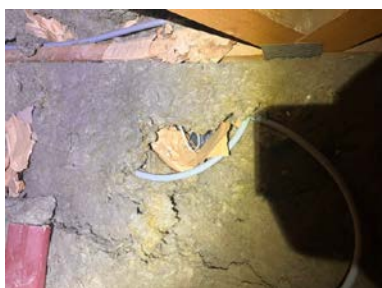
Misfarget bordtro, lite lufting på raft

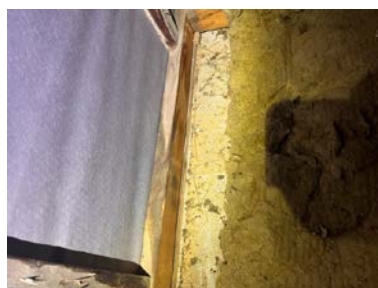
Lamper i himlingen

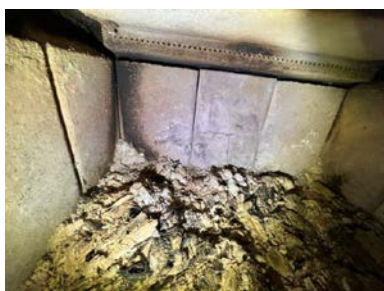
normalt da fliser vil sprekke om det oppstår sprekker i pipen. Ildfast stein i ovnen har sprekker, ødelagt stein kan skade ovnen. Det er ikke montert ubrennbar plate på gulv under sotluke, medfører økt risiko for brann ved tømning av sot fra pipen.

Sprekker i ildfast stein

Kostnad for bytte av ildfast stein er medtatt.

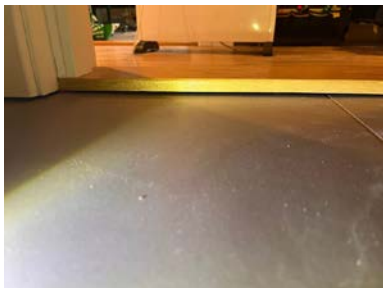
- Det er påvist andre avvik:
- Det er ikke etablert oppkant under døren på minst 15mm over ferdig gulv. Fliser har noe ujevn høyde enkelte steder.

Ikke oppkant under dør

Vanntett oppkant under døren må etableres, dør må demonteres og membran skjøtes på for å lukke avviket.

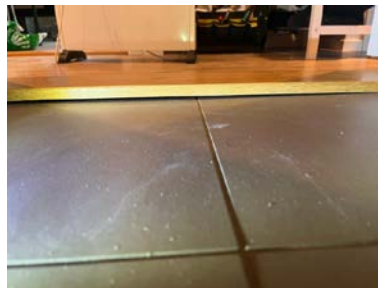
Ujevn overflate på fliser

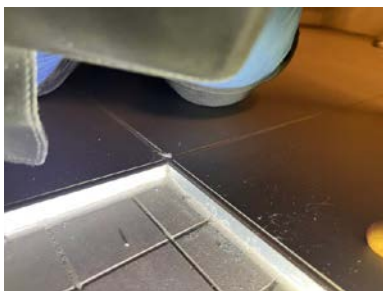
Nedsenket dusjnische

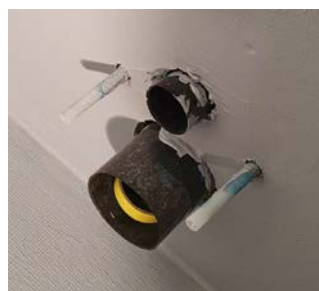
- Det er påvist mangelfull/feil utførelse rundt rørgjennomføringer e.l. som gir fare for fukt i konstruksjonen i våtsone.
- Det er i følge bilder fra oppbyggingen av rommet ikke benyttet mansjett rundt avløpsrør for servant og på vann og avløp til toalett. Det er tettet med silikon rundt

Vann og avløp til toalett

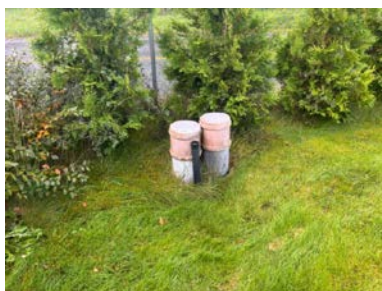
Utvendig stoppekran
