Solørvegen 364, 2407 ELVERUM

**Stor, solrik og skjermet eiendom med landlig utsyn. Hyggelig enebolig over to plan med innredet leilighet i underetasjen**

# Tilstandsrapport

## ENEBOGIG

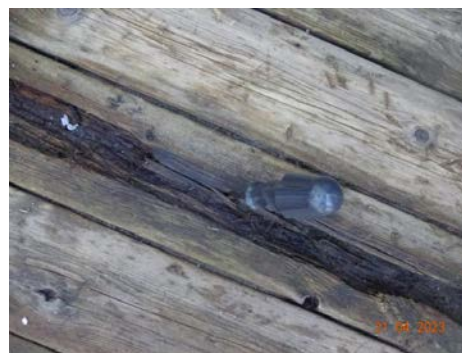
TG 3

Terrasse ved inngang.  
Fundamentert på lettklinkerblokker direkte på terreng.  
Impregnerte gulvkonstruksjoner.  
Utført med impregnert gulv og beiset- malt rekkverk.  
Areal på ca. 8 m<sup>2</sup> ved inngang.

### Vurdering av avvik:

- Det er påvist andre avvik:

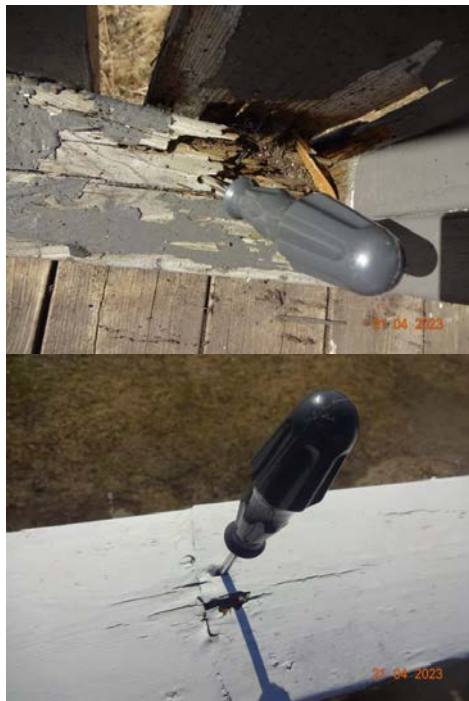
TG 3

Adkomst til terrasse fra stue i 1.etasje:  
Understøttet med tresøyler.  
Utført med impregneret gulv og beiset- malt rekkverk.  
Areal på ca. 32 m<sup>2</sup>.

### Vurdering av avvik:

- Det er påvist fukt/råteskader i konstruksjonen.
  - Det er ikke montert beslag mellom yttervegg og balkong/terrasse.
- Skjevheter i gulv og komponenter.

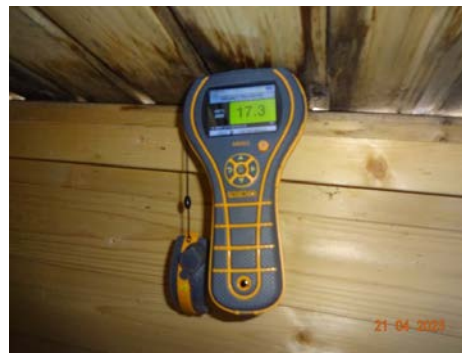
TG 3

Bod ved inngang:  
Yttervegg kledd med liggende panel.  
Pulttakkonstruksjon.  
Takflatene er dekket med takpapp.  
Plassbygget ytterdør.

### Vurdering av avvik:

- Det er påvist andre avvik:
- Takpapp er kun provisorisk tettet mot yttervegg. Fare for fukt.  
Takpapp er dårlig festet.  
Fuktmerker i undertak. Ved bruk av fuktmåler ble det registrert forhøyede verdier.

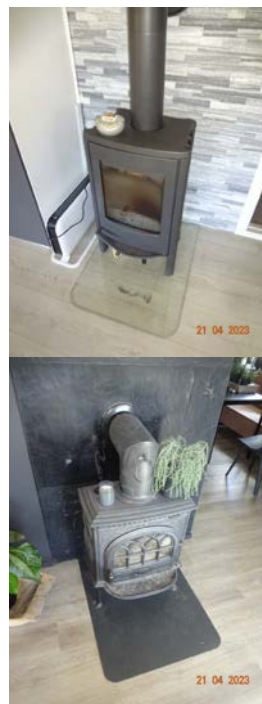
### Vurdering av avvik:

- Mer enn halvparten av forventet brukstid er passert på pipe.

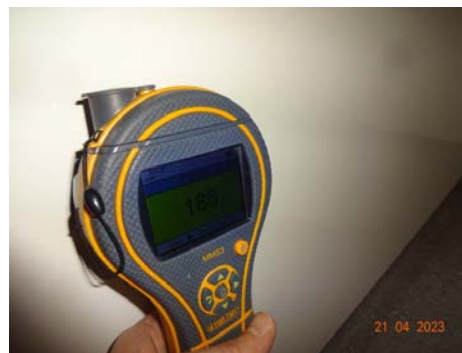
TG 2

Overflater med våtromsplater.  
Dusjkabinett hindrer direkte vannsprut på overflatene.  
Himling med malt panel.

### Vurdering av avvik:

- Det er påvist andre avvik:

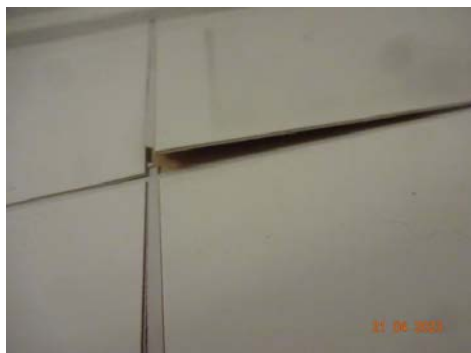
TG 3

Overflater med baderomsplater. Del med fliser.  
Dusjkabinett hindrer direkte vannsprut på overflatene.  
Himling med folierte takessplater.

### Vurdering av avvik:

- Våtromsplater er ikke montert fagmessig.

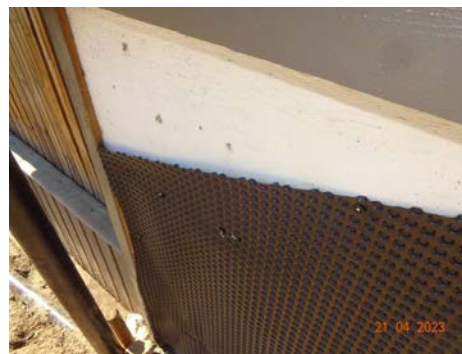
### Vurdering av avvik:

- Det er påvist andre avvik:

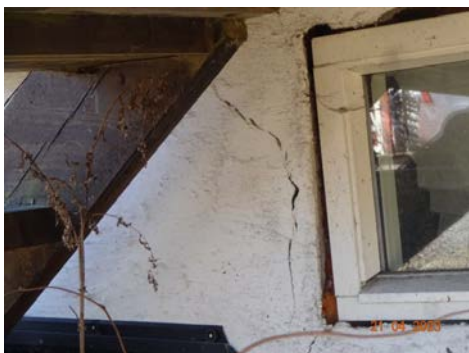
TG 2

Kjelleryttervegger antatt av sparesteinsbetong, isolert med treullsementplater (tresonitt) innvendig.

### Vurdering av avvik:

- Grunnmuren har sprekkdannelser.

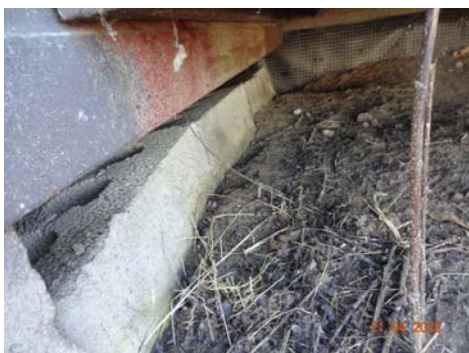
Tilbygget del med entré:

Fundamentert på lettklinkerblokker. Fundamentene er besiktiget ifra åpning under yttervegg, begrenset besiktigelse muligheter.

### Vurdering av avvik:

- Det er påvist andre avvik:
