Solørvegen 364, 2407 ELVERUM

**Enebolig med hybel på stor tomt!  
Gang og sykkelsti til Hanstad!**

Befaringsdato: 21.04.2023

## ENEBOGIG

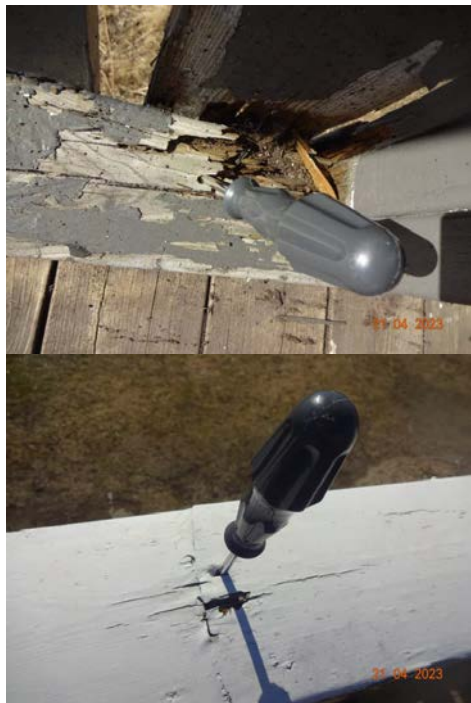
Adkomst til terrasse fra stue i 1.etasje:  
Understøttet med tresøyler.  
Utført med impregneret gulv og beiset- malt rekkverk.  
Areal på ca. 32 m<sup>2</sup>.

- Det er påvist fukt/råteskader i konstruksjonen.
  - Det er ikke montert beslag mellom yttervegg og balkong/terrasse.
- Skjevheter i gulv og komponenter.

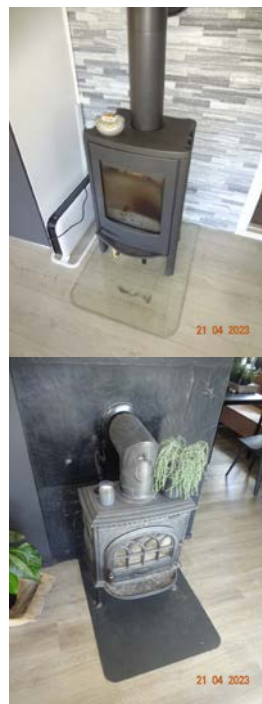
- Mer enn halvparten av forventet brukstid er passert på pipe.

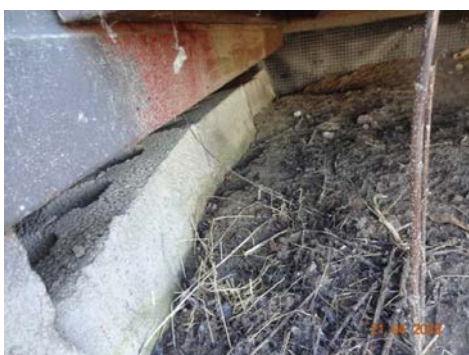
Fundamentert på lettklinkerblokker. Fundamentene er besiktiget ifra åpning under yttervegg, begrenset besiktigelse muligheter.

- Det er påvist andre avvik:
