Fremstadvegen 24A og B, 2383 BRUMUNDDAL

Hel tomannsbolig med usjenert beliggenhet. Terrasse og stor tomt, orientert mot vest.

Tilstandsrapport

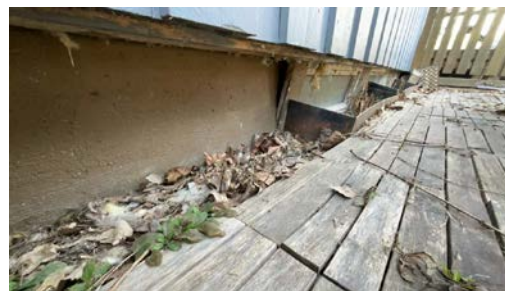
Vinduer i kjeller har sklid i ut, må ses i sammenheng med grunnmur.

- Det må påregnes noe vedlikehold og at enkelte vinduer må skiftes ut.
- Kondensering på enkelte glass har medført fuktskader i treverk som kan medføre utskiftningsbehov av enkelte vinduer.

Jeg anbefaler ytterligere undersøkelser. For å lukke avviket må det gjøres tiltak. Behov for vedlikehold, oppgraderinger og utbedringer. Kostnadsestimat er vurdert ut fra lokal utbedring.
