Møllebakkveien 5, 1960 LØKEN

**Velholdt og pen enbolig i
naturskjønne omgivelser - Lun,
solrik terrasse - Stor hage - Nært
busstopp og idrettsanlegg**

Befaringsdato: 20.03.2026

Rapportdato: 13.04.2026

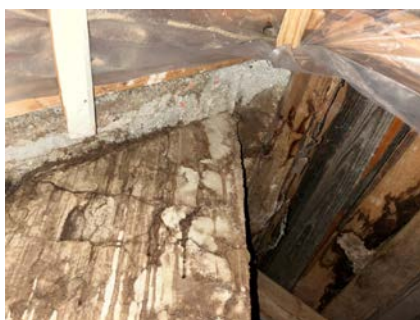
Avvik: Det er begrenset/dårlig ventilering av takkonstruksjonen. Det er påvist fukt skjolder i undertak/takkonstruksjon. Det ble ikke funnet luftespalter i skrå isolerte himlinger i 2.etg. Ventilering i gavler for lufting av kaldloft. Det ble funnet noe fukt skjolder i undertak rundt pipe. Dette kan komme av innsig av vann/fukt i eller rundt pipe.

Begrenset ventilering kan føre til kondens og fuktproblemer, noe som øker risikoen for råte- og muggdannelse i konstruksjonen, samt redusert levetid på takkonstruksjonen.

Fuktskjolder rundt pipe.

Fuktskjolder rundt pipe bør undersøkes nærmere for å avdekke eventuell lekkasje eller innsig av vann, slik at nødvendige utbedringer kan iverksettes og ytterligere skader unngås.

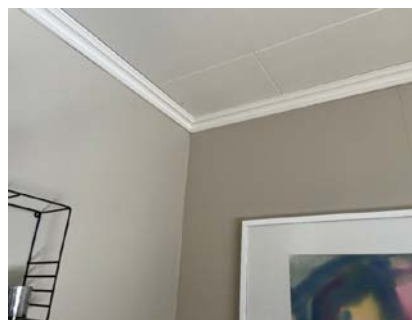
Avvik: Pipevanger er ikke synlige. Pipevange på en side i 1.etg. er ikke synlig.

Pipevange tildekket med plate

Eier har vært i kontakt med feier (NRBR) for avklaring av tiltak vedrørende pipevange som ikke er synlig i 1.etg.
Det så langt ikke avklart inspeksjonsdato med feier.

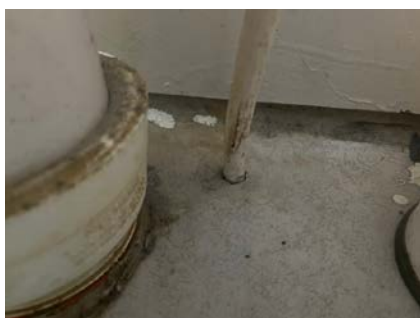
Avvik: Det er påvist at gulvoverflaten har sprekker. Det er sprekker/hull i belegget ved rørgjennomføringer til vannrør ved toalett og rundt lufteør på avløp.

Ikke tettet rundt rørgjennomføring.

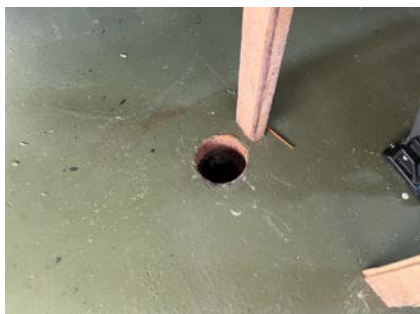
Sluk i "naborom" til vaskerom
