Fløyveien 17, 4407 FLEKKEFJORD

**Rauli-Spennende enebolig med  
garasje på flott utsiktstomt +  
ekstra parkeringsplass! Flotte  
turmuligheter rett utenfor!**

| Tilstandsrapport ..... | 46 |

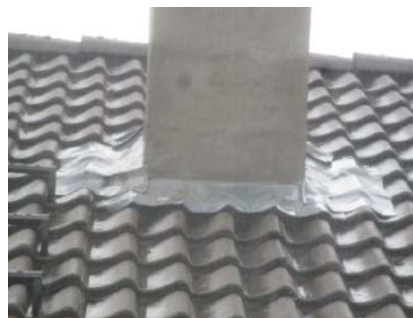
Bunnbeslag på pipe over tak.

På generelt grunnlag anbefales pipe og helbeslås over tak. Vist ikke må denne impregneres ved jevne mellomrom for å hindre oppsug av fuktighet som kan resultere i innvendige lekkasjer.

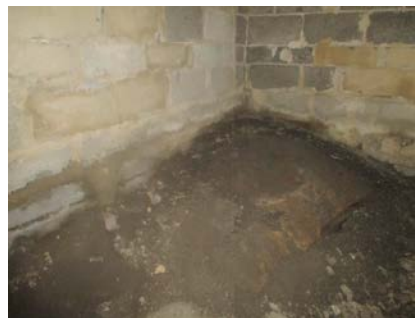
Noe innsig av fuktighet i grovkjeller må forventes til tider.

Kommer inn et fjell i hjørne av grovkjeller.

Det må beregnes tiltak vist en velger å innrede grovkjeller. Fungerer med dagens avvik.

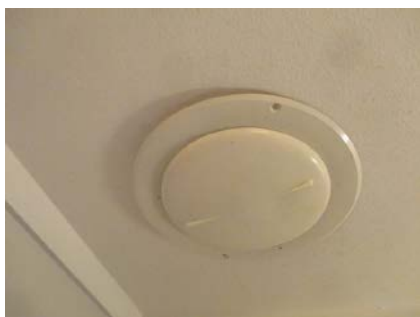
Ventil i himling med naturlig avtrekk.

- Elektrisk avtrekksvifte bør monteres for å lukke avviket.

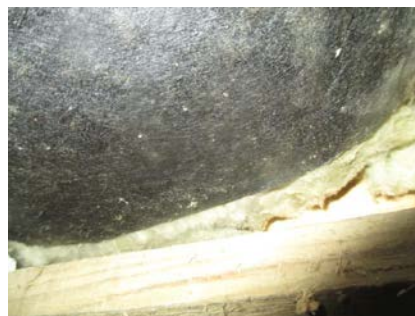
Fuktmåling er foretatt i underliggende himling, uten å påvise unormale forhold. Måleresultat: 11,3 vektprosent i gulvbjelke.

Fuktmåling i underliggende himling i grovkjeller.

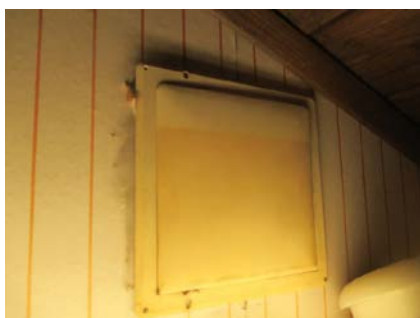
Ventil i ytterveggen.

- Elektrisk avtrekksvifte bør monteres for å lukke avviket.

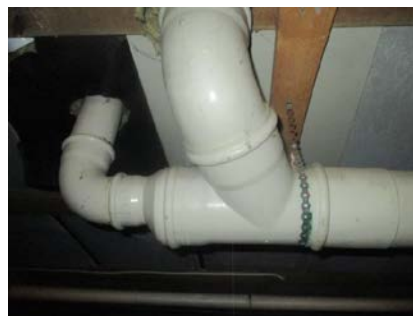
Avløpsrør i grovkjeller.

- Det er ikke behov for utbedringstiltak siden anlegget fungerer i dag, men ut ifra alder kan skader plutselig oppstå på eldre anlegg.
- I forbindelse med oppgradering av våtrom vil det være naturlig med utskiftning av rør.

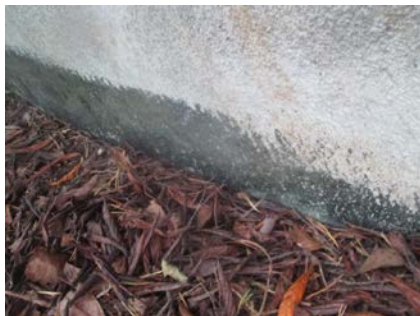
Dreneringen er i fra byggeåret og er ikke synlig for vurdering. Grunnmur er blitt smurt inn med et tjærestoff som fuktsikring som var mest vanlig i denne byggeperioden.

Deler av fuktsikringen.
