Tveiterhellinga 11, 2040 KLØFTA

**KLØFTA - Attraktiv beliggenhet -  
Skjermet og barnevennlig - Stort  
potensiale - 1722 kvm tomt -  
Garasje - Utsikt**

# Tilstandsrapport

# gnr. 17, bnr. 91

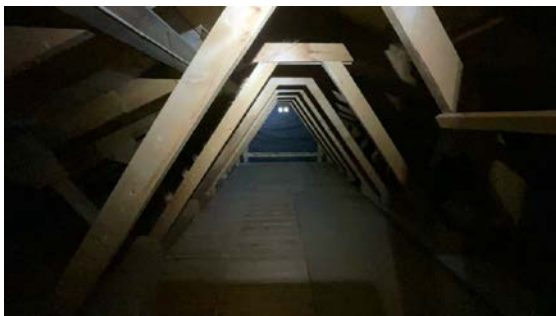
Saltak av trekonstruksjoner, visuelt undersøkt fra bakkeplan og kontrollert på loft. Takkonstruksjon og loft vurderes å ha normal forventet kvalitet og slitasjegrad i forhold til alder og utførelsesmetode. Det ble under befaringen ikke observert noen større skjevheter på den delen av tak- konstruksjonen som var tilgjengelig på befaringstidspunktet. Det er stedvis observert misfarget undertak. Det bemerkes at rør/ventilasjon gjennomføringer over tak og rundt piper er ett svakhetspunkt i forhold til fukt problematik og det bør holdes under observasjon.

Adkomst til kaldtloft via luke med stige.

- Lufting/ventilering bør forbedres.

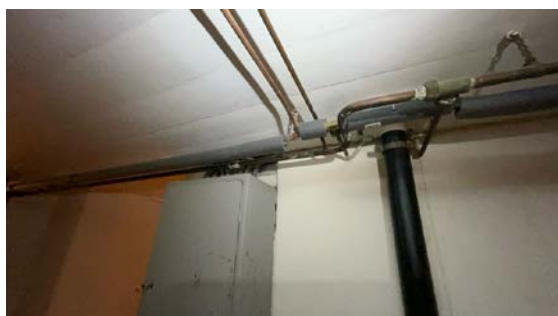
Stoppekran og vannmåler.

Synlige kobberør.
