Tveiterhellinga 11, 2040 KLØFTA

**KLØFTA - Attraktiv beliggenhet -  
Skjernet og barnevennlig - Stort  
potensiale - 1722 kvm tomt -  
Garasje - Utsikt**

# Tilstandsrapport

# gnr. 17, bnr. 91

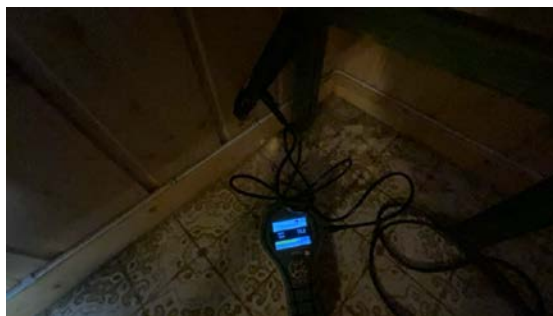
Det ble boret et 73mm hull i utforet vegg og søkt etter fukt i bunnsvill mot grunnmur og det ble målt for høye verdier med ett vanninnhold på ca. 19 vek%.

- Det er gjennom hulltaking påvist høyt fuktnivå inne i trekonstruksjonen i hulltakingen, men ikke påvist fuktskader i dette området. Høy luftfuktighet kan over tid føre til muggvekst eller sverting av materialer. Samtidig kan materialer og konstruksjoner bli ødelagt.

Det ble påvist for høye verdier på befaringsdagen.

- Det påviste fuktnivå gir grunn til å overvåke konstruksjonen jevnlig for å se utvikling over tid, og eventuelt foreta tiltak for å unngå fuktskader.
