Monsrudbakken 13, 2436 VÅLER I SOLØR

# Tilstandsrapport

Befaringsdato: 20.01.2025

Rapportdato: 07.02.2025

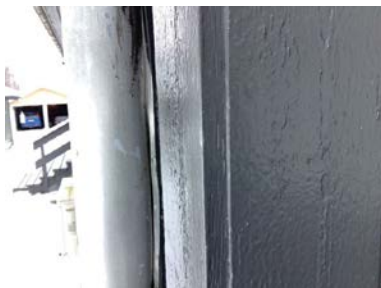
Det er påvist frostsprengte nedløpsrør.

Frostsprengt nedløpsrør.

Frostsprengte nedløpsrør bør skiftes ut da lekkasje vil føre til økt fuktbelastning på konstruksjoner, og årsaken til frostspreng bør utbedres. Dette kan være ved å spyle opp drensør.

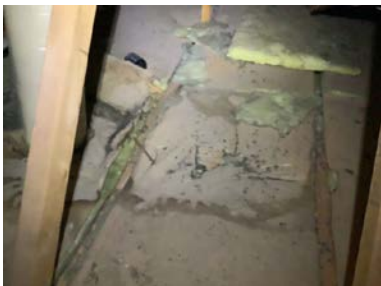
Det er fuktskjolder på papir på isolasjon flere steder på loftet, og flere av disse har sannsynligvis oppstått før takteking ble skiftet.

Eksempel på fuktskjolder på papir på isolasjonen.

Det må fastslås om fukt ved luftehatt skyldes lekkasje eller kondens, og fukttilførsel må stanses. Loftet må følges med på ved forskjellige klimatiske forhold.

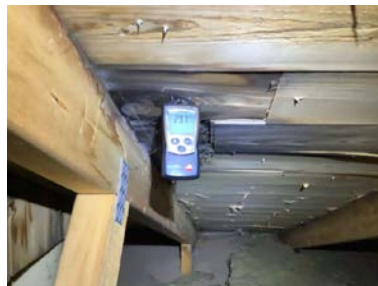
Taktro og takstol inntil luftehatt er våt. Dette skyldes enten utetthet i overgang mellom luftehatt og takteking, eller så skyldes fukten kondens ved at kondensvann renner på innsiden av luftehatt og på denne måten havner på taktro.

Taktro er våt inntil luftehatt.

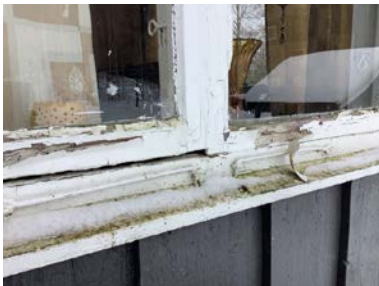
Eksempel på værslitte vinduer.

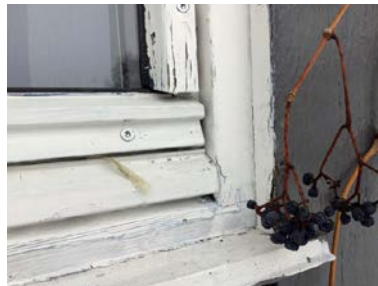
Eksempel på værslitt vindu.

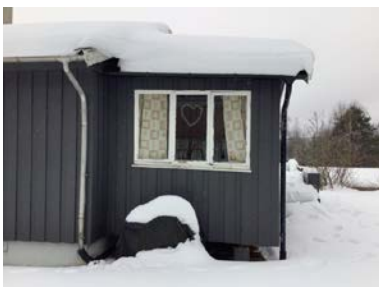
Overbygget terrasse har skjevheter.

Skjevheter bør rettes opp, og dette kan gjøres med jekk og kiler fra undersiden.

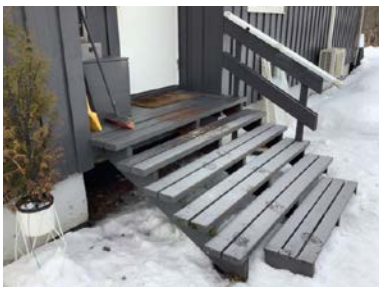
Trapp mangler rekkverk på en side.

- Rekkverk må monteres for å lukke avviket.

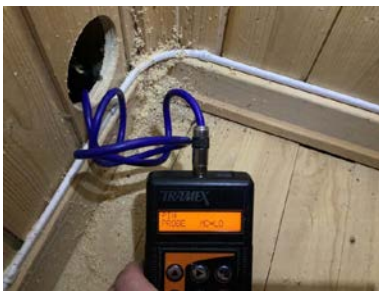
- Det er i hulltaking påvist fukt-/råteskader.
- Det er påvist indikasjoner på noe fuktgjennomtrenging i kjellergulv.
- Det er påvist indikasjoner på noe fuktgjennomtrenging inn i kjellermur.

Det påvises råteskadet svill i vegg og muggdannelse på svartpapp. Det er også noe mugglukkt i hulltakingen. Det måles tørt i hulltakingen, så råteskadene har mest sannsynlig utviklet seg frem til dreneringen ble utbedret. Det er påvist saltutslag på enkelte åpne murkonstruksjoner, og det er ukjent om dette har oppstått før eller etter dreneringen ble utbedret.

Hulltaking, og det måles tørt.

Råteskadet treverk bør fjernes og mugg må rengjøres. Dette vil være noe omfattende ettersom vegg er bygget opp før gulv. Råteskadet bunnsvill ligger derfor en del lavere enn furugulvet. Utbedring kan gjøres ved å skjære opp nedre del av vegg, og etablere en lav brystning etter utbedring er utført.

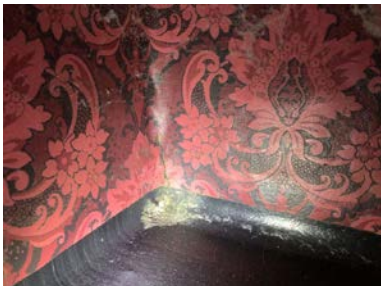
Våtromstapet har løsnet flere steder på badet og våtromstapet har revnet i hjørne. Dette betyr at badet ikke tåler vannpåkjenning.

Revnet våtromstapet i hjørne.

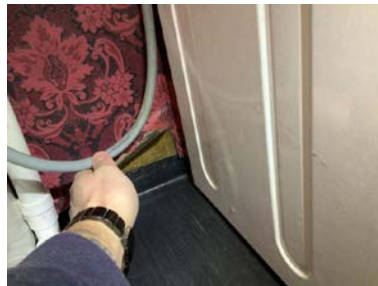
Eksempel på løsnet våtromstapet.

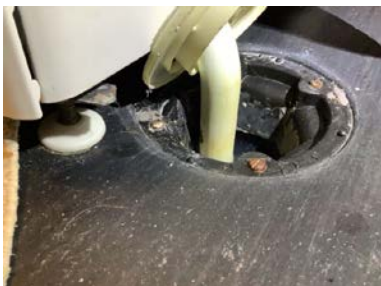
Plastsluk, og vinylbelegg er ført under slukets klemring.

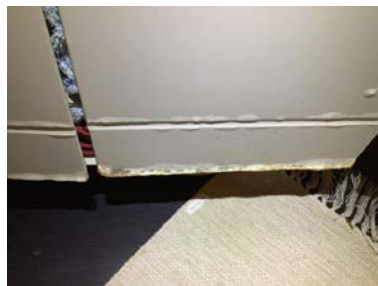
Servantinnredning er svellskadet.

Svellskadet innredning.

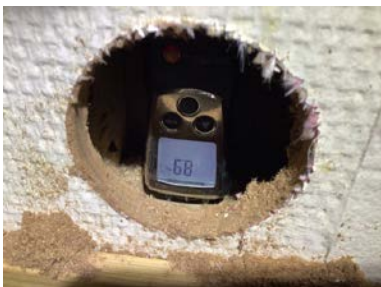
Hulltaking er foretatt uten å påvise unormale forhold. Hulltaking er foretatt i toalettrom bak bad. Fuktkvotemåling (vekt%) i konstruksjonen ble målt til 9.

Hulltaking, og det måles tørt.

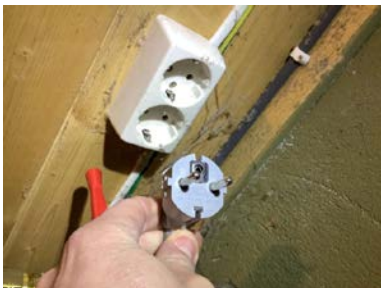
Utilfredsstillende el-tilkobling iht. gjeldende forskrift.

- Det bør etableres tilfredsstillende el-tilkobling etter gjeldende forskrift.

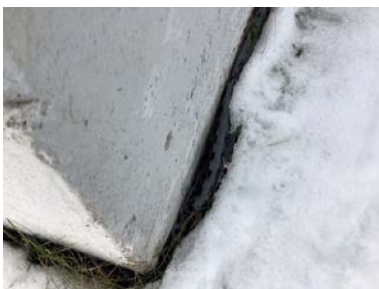
Kjelleren fremstår tørr på befaringsdagen, men det påvises saltutslag på åpne murkonstruksjoner. Saltutslag er symptomer på at drenering er lite effektiv, men det er ikke kjent om saltutslaget oppstod før eller etter dreneringen ble utbedret. Det er ikke tett overgang mellom fuktsperre og grunnmur.

Utett overgang mellom fuktsperre og grunnmur.

Det bør monteres tettelist i overgang mellom fuktsperre og grunnmur.

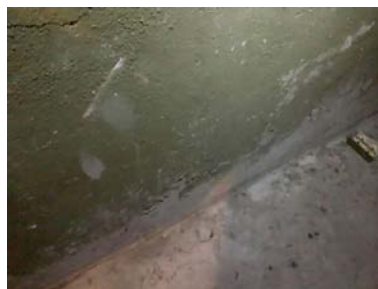
Eksempel på saltutslag på grunnmur.

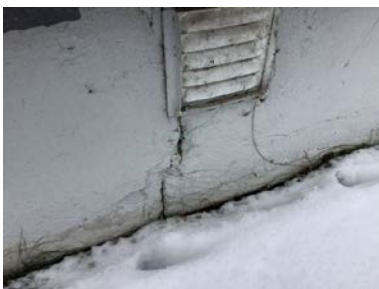
- Det er registrert horisontalriss som er symptom på jordtrykk.
- Det er registrert skråriss som er symptom på setninger.

Eksempel på utvendig skråriss.

Utvendig forsegling av riss og sprekker for å forhindre frostspreng, og følg med på eventuell utvikling.

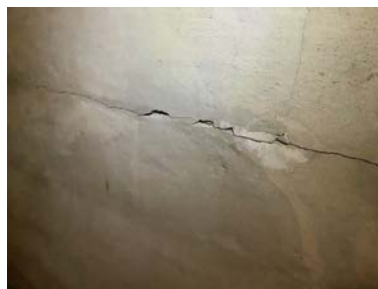
Eksempel på innvendig horisontalriss.

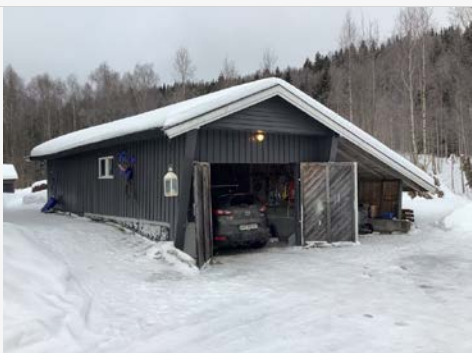
Etterslep på vedlikehold med skjevheter og skader i murer
