Monsrudbakken 13, 2436 VÅLER I SOLØR

# Tilstandsrapport

Befaringsdato: 20.01.2025

## ENEBOLIG

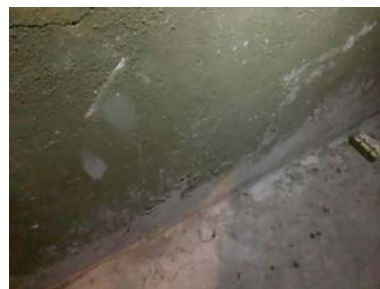
Eksempel på saltutslag på grunnmur.

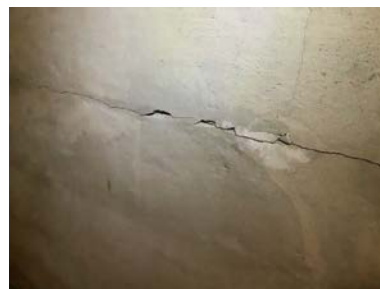
Eksempel på innvendig horisontalriss.

Utvendig forsegling av riss og sprekker for å forhindre frostspreng, og følg med på eventuell utvikling.
