Monsrudbakken 13, 2436 VÅLER I SOLØR

# Tilstandsrapport

Befaringsdato: 20.01.2025

## ENEBOLIG

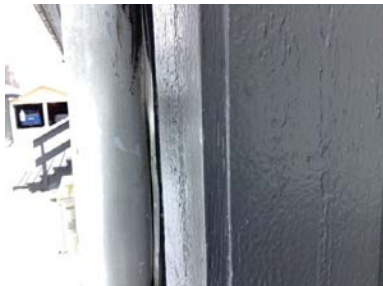
Det er påvist frostsprengte nedløpsrør.

Frostsprengt nedløpsrør.

Frostsprengte nedløpsrør bør skiftes ut da lekkasje vil føre til økt fuktbelastning på konstruksjoner, og årsaken til frostspreng bør utbedres. Dette kan være ved å spyle opp drenerør.

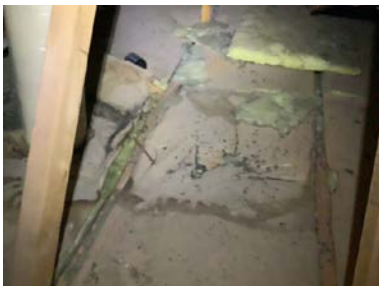
- Det er påvist fuktskjolder/skader i takkonstruksjonen.

Eksempel på fuktskjolder på papir på isolasjonen.

Det må fastslås om fukt ved luftehatt skyldes lekkasje eller kondens, og fukttilførsel må stanses. Loftet må følges med på ved forskjellige klimatiske forhold.

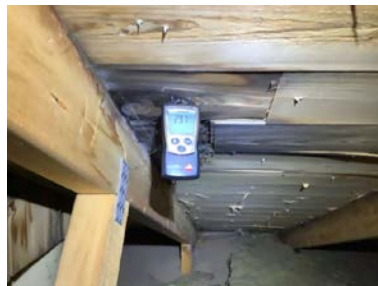
Taktro og takstol inntil luftehatt er våt. Dette skyldes enten utetthet i overgang mellom luftehatt og takteking, eller så skyldes fukten kondens ved at kondensvann renner på innsiden av luftehatt og på denne måten havner på taktro. Det er fuktskjolder på papir på isolasjon flere steder på loftet, og flere av disse har sannsynligvis oppstått før takteking ble skiftet.

Taktro er våt inntil luftehatt.

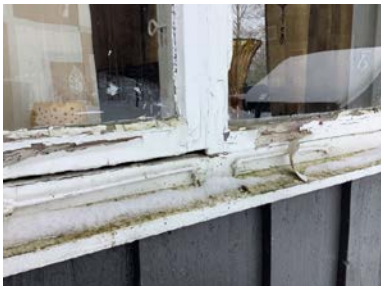
Eksempel på værslitte vinduer.

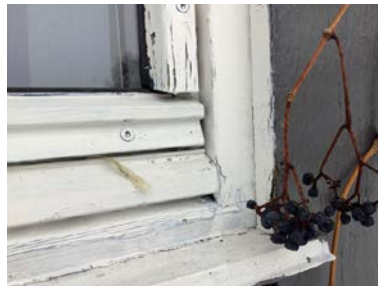
Eksempel på værslitt vindu.

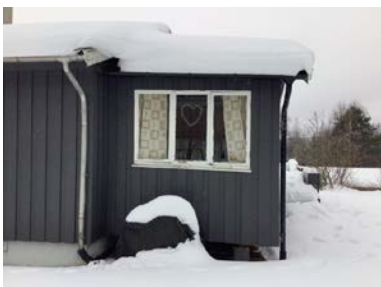
Overbygget terrasse har skjevheter.

Skjevheter bør rettes opp, og dette kan gjøres med jekk og kiler fra undersiden.

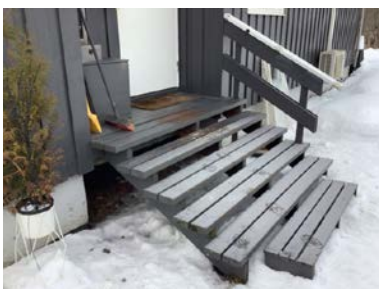
Trapp mangler rekkverk på en side.

- Rekkverk må monteres for å lukke avviket.

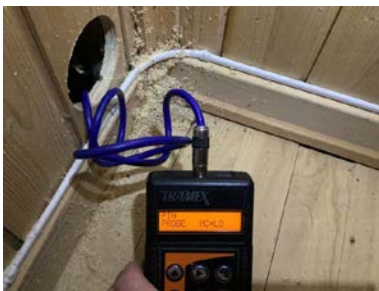
Det påvises råteskadet svill i vegg og muggdannelse på svartpapp. Det er også noe mugglukkt i hulltakingen. Det måles tørt i hulltakingen, så råteskadene har mest sannsynlig utviklet seg frem til dreneringen ble utbedret. Det er påvist saltutslag på enkelte åpne murkonstruksjoner, og det er ukjent om dette har oppstått før eller etter dreneringen ble utbedret.

Hulltaking, og det måles tørt.

Råteskadet treverk bør fjernes og mugg må rengjøres.

Dette vil være noe omfattende ettersom vegg er bygget opp før gulv. Råteskadet bunnsvill ligger derfor en del lavere enn furugulvet. Utbedring kan gjøres ved å skjære opp nedre del av vegg, og etablere en lav brystning etter utbedring er utført.

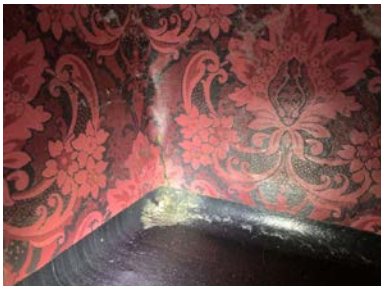
Våtromstapet har løsnet flere steder på badet og våtromstapet har revnet i hjørne. Dette betyr at badet ikke tåler vannpåkjenning.

Revnet våtromstapet i hjørne.

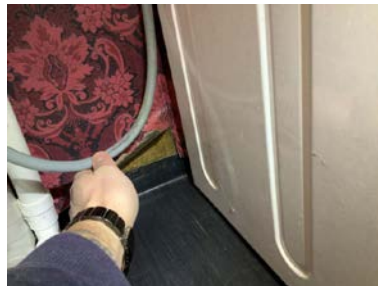
Eksempel på løsnet våtromstapet.

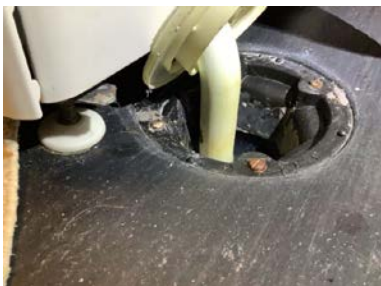
Plastsluk, og vinylbelegg er ført under slukets klemring.

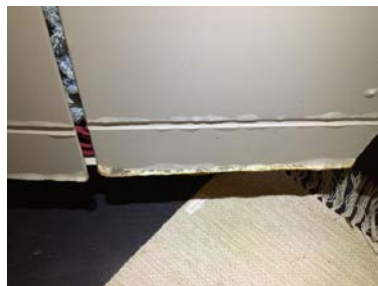
Servantinnredning er svellskadet.

Svellskadet innredning.

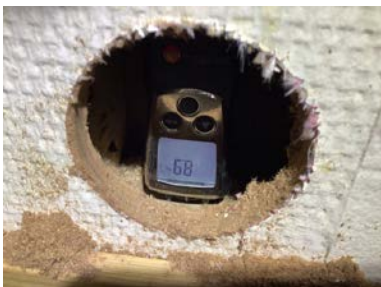
Hulltaking er foretatt uten å påvise unormale forhold. Hulltaking er foretatt i toalettrom bak bad. Fuktkvotemåling (vekt%) i konstruksjonen ble målt til 9.

Hulltaking, og det måles tørt.

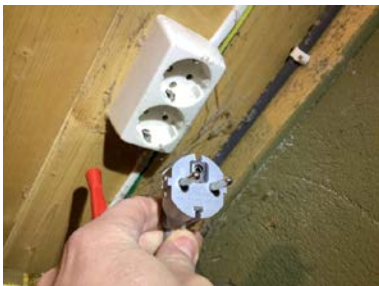
Utilfredsstillende el-tilkobling iht. gjeldende forskrift.

- Det bør etableres tilfredsstillende el-tilkobling etter gjeldende forskrift.

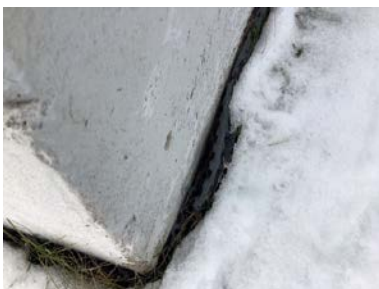
Kjelleren fremstår tørr på befaringsdagen, men det påvises saltutslag på åpne murkonstruksjoner. Saltutslag er symptomer på at drenering er lite effektiv, men det er ikke kjent om saltutslaget oppstod før eller etter dreneringen ble utbedret. Det er ikke tett overgang mellom fuktsperre og grunnmur.

Utett overgang mellom fuktsperre og grunnmur.

Det bør monteres tettelist i overgang mellom fuktsperre og grunnmur.

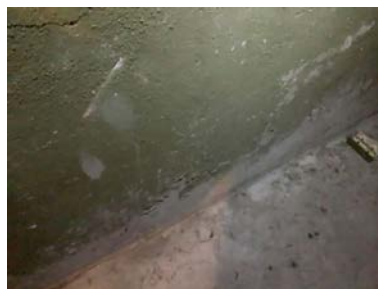
Eksempel på saltutslag på grunnmur.

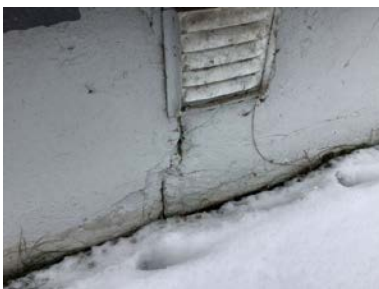
- Det er registrert horisontalriss som er symptom på jordtrykk.
- Det er registrert skråriss som er symptom på setninger.

Eksempel på utvendig skråriss.

Utvendig forsegling av riss og sprekker for å forhindre frostspreng, og følg med på eventuell utvikling.

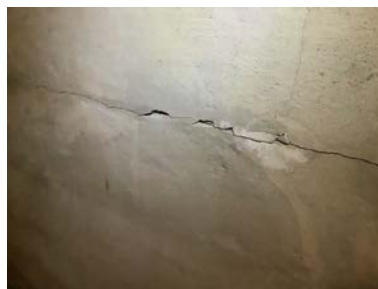
Eksempel på innvendig horisontalriss.
