Ekholtveien 27, 1526 MOSS

**Ekholt - Enebolig med solrik tomt -  
Garasje - Uinnredet kjeller med  
egen inngang**

# Tilstandsrapport

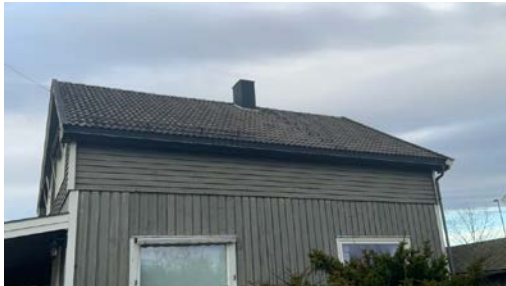
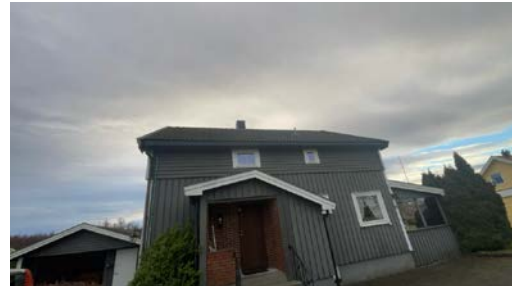
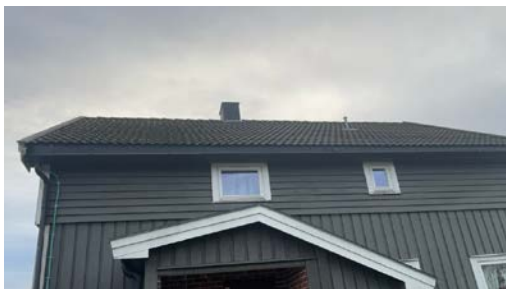
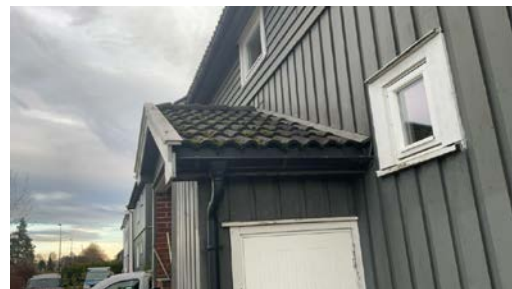
## TG 2 Nedløp og beslag

Takrenner og nedløp i plastbelagt stål.

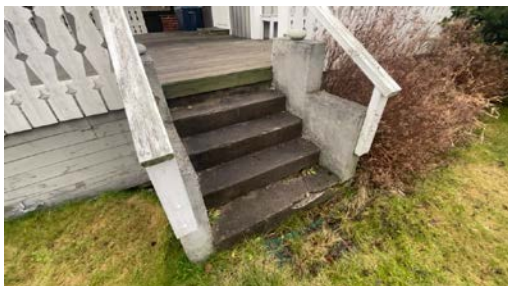
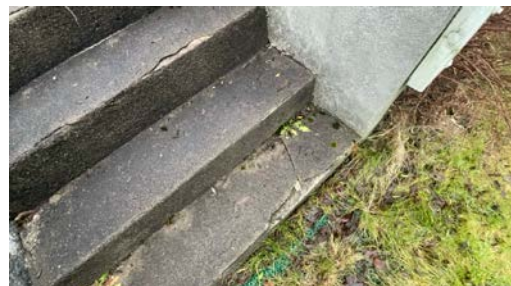
## TG 3 Utvendige trapper - 2

Trapp i betong med rekkverk i tre fra terrasse ned til terreng.

Det bør monteres nytt rekkverk, konsekvens for manglende tiltak er fare for personskader.

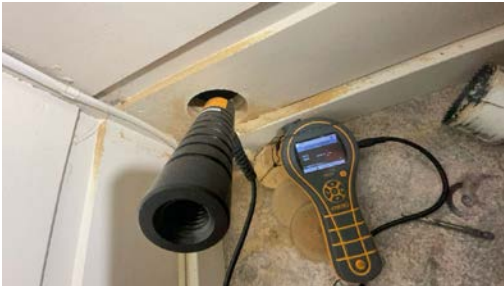
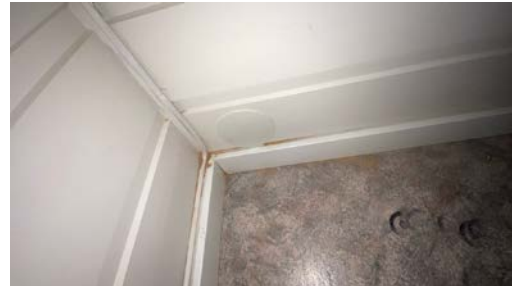
## 1. ETASJE > BAD

### TG 3 Generell

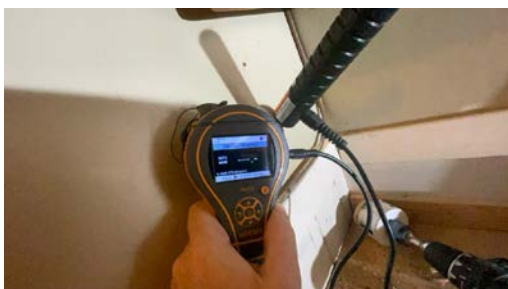
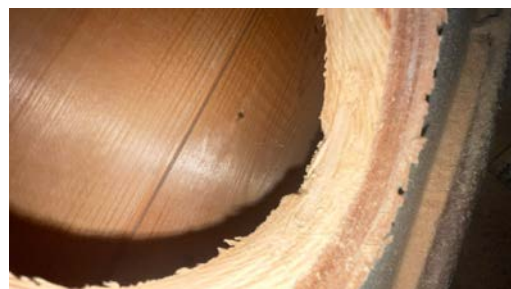
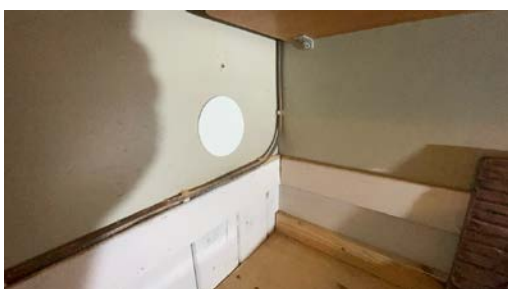
## KJELLER > VASKEROM

### TG 3 Generell

Rommet tilfredsstiller ikke krav til våtrom slik som man forventer at våtrom utføres i dag. Konsekvensen av videre bruk av rommet kan være følgeskader på andre konstruksjoner med risikoen ansees som liten på grunn av plasseringen av rommet i kjeller og at rommet har sluk. Imidlertid har sluk og rør i grulv høy alder som vil påkrevne utskiftninger på kort sikt.

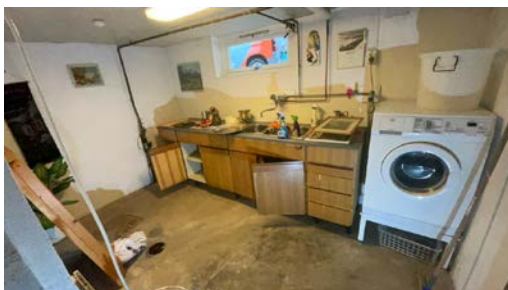
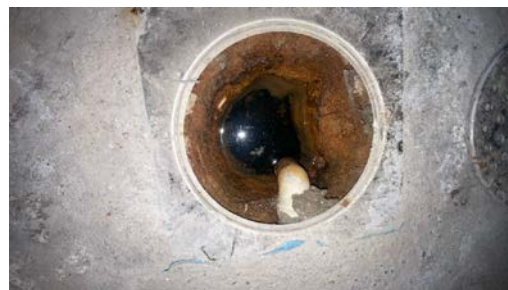
## KJELLER > VASKEROM

### TG 1U Tilliggende konstruksjoner våtrom

Hulltaking er ikke foretatt da det ikke er fysisk mulig pga tilliggende konstruksjoner.

Alle vegger rundt rommet er i mur og to av veggene er yttervegger. Det er utført søk med fuktindikator Protimeter MMS 3 som ikke viser forhyede verdier fra referansenivået i rommet.

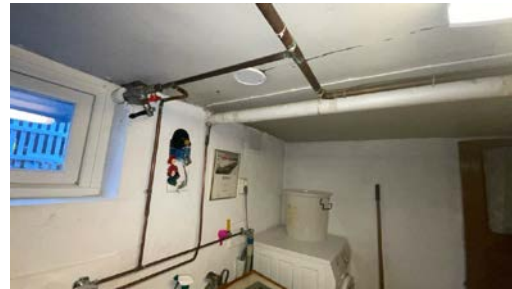
## TG 2 Avløpsrør

Det er avløpsrør av støpejern og noe plast.
