Mellomriksvegen 883, 7520 HEGRA

**Romslig enebolig med 5 soverom |  
Solrik tomt i landlige omgivelser |  
Uthus med gode  
lagringsmuligheter**

| Tilstandsrapport ..... | 38 |

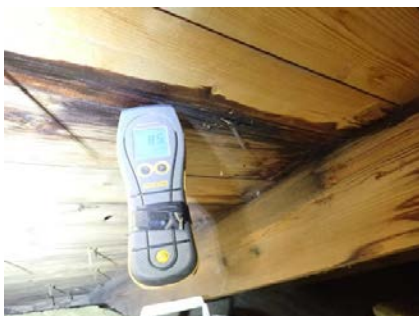
Taktro med råte, det er ikke målt fukt i taktro.

| Er det tegn til fukt fra lekkasjer eller kondensering på overflater? | Ja |
| Er det tegn til sopp/råte eller spor etter skadedyr? | Ja |

Det registreres spor etter stedvise lekkasjer.  
Tidligere lekkasjer har medført nedbøyning i himling på soverom 2.  
Det registreres spor (ekskrementer) etter smågnagere (mus)

Det registreres råteskader i taktro.  
Det ble ikke registrert aktive lekkasjer/fukt på befaringsdagen.

Det må sannsynlig utføres en videre utbedring av eventuelle lekkasjer fra taktekkning.  
Oppretting/utskiftning av himling med fuktskade/nedbøyninger er påregnelig.

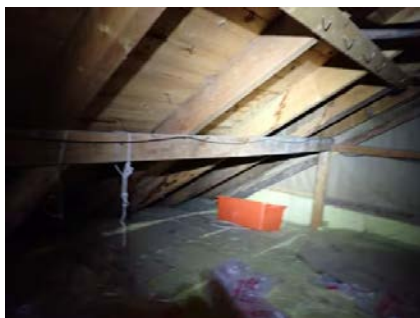
Det er flere steder plassert baljer for oppsamling av vann

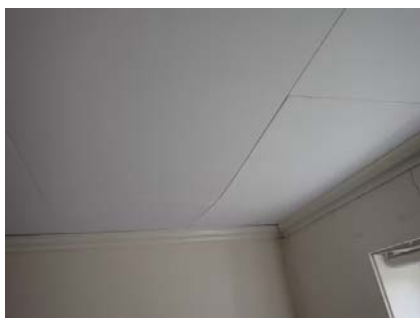
Nedbøyning i himlingsplater på soverom 2.

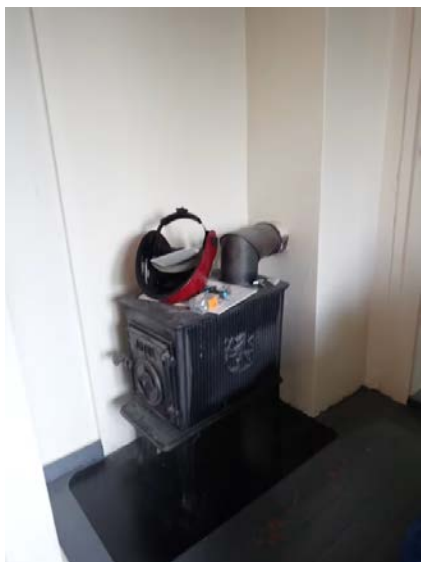
Vedovn på soverom.

Med bakgrunn i påviste avvik og for en vurdering av eventuelle tiltak anbefales en ytterligere kontroll av pipa/ildsteder utført av brann- og feiervesen.

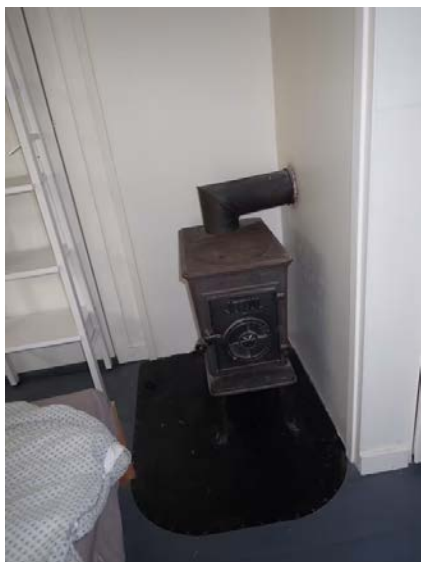
Vedovn på soverom.

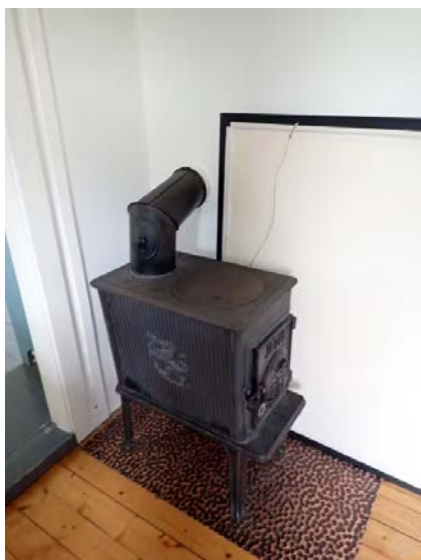
Vedovn på soverom.

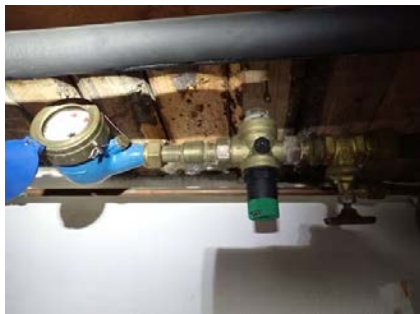
Stoppekrane er plassert i tak i vaskekjeller.

Vannrør av kobber har nådd en alder hvor det vil være økt risiko for lekkasjer. (normal levetid er 50 år).
