Mellomriksvegen 883, 7520 HEGRA

**Romslig enebolig med 5 soverom |  
Solrik tomt i landlige omgivelser |  
Uthus med gode  
lagringsmuligheter**

| Tilstandsrapport ..... | 38 |

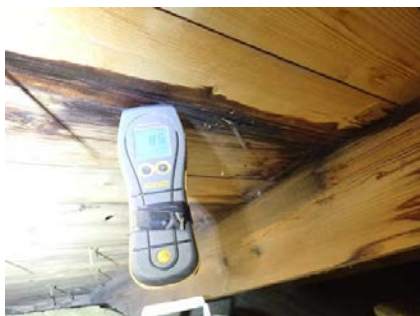
Taktro med råte, det er ikke målt fukt i taktro.

| Er det tegn til fukt fra lekkasjer eller kondensering på overflater? | Ja |
| Er det tegn til sopp/råte eller spor etter skadedyr? | Ja |

Det registreres spor etter stedvise lekkasjer.  
Tidligere lekkasjer har medført nedbøyning i himling på soverom 2.  
Det registreres spor (ekskrementer) etter smågnagere (mus)

Det registreres råteskader i taktro.  
Det ble ikke registrert aktive lekkasjer/fukt på befaringsdagen.

Det må sannsynlig utføres en videre utbedring av eventuelle lekkasjer fra takteking.  
Oppretting/utskiftning av himling med fuktskade/nedbøyninger er påregnelig.

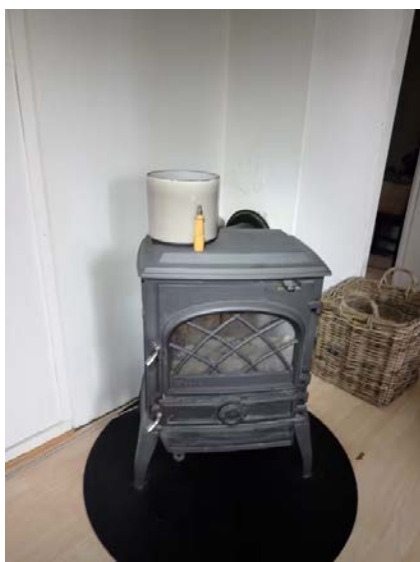
Vedovn på stue.

Med bakgrunn i påviste avvik og for en vurdering av eventuelle tiltak anbefales en ytterligere kontroll av pipa/ildsteder utført av brann- og feiervesen.

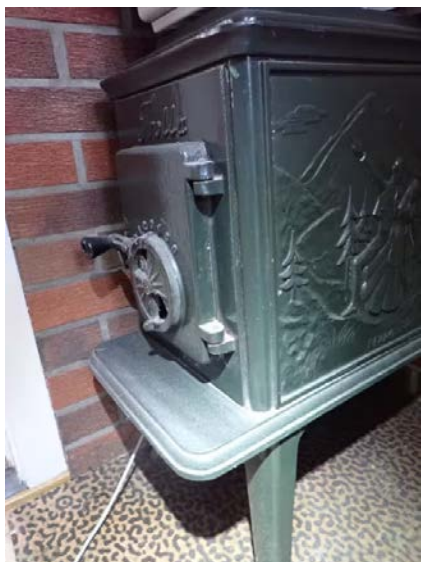
Vedovn på kjøkken.

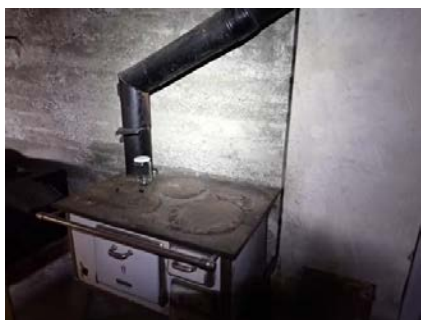
Vedkomfyr i kjeller.

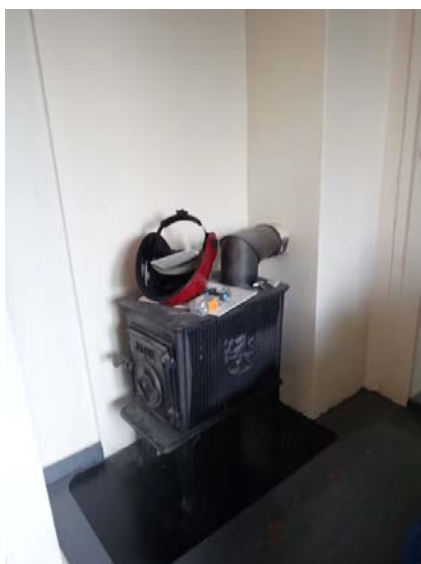
Vedovn på soverom.
