Osterøyvegen 3401, 5284 TYSSEBOTNEN

**Osterøy - Flott enebolig i vakre og naturskjønne omgivelser. Nydelig hage med enestående utsikt. 1 time fra Bergen Sentrum.**

# Osterøy - Flott enebolig i vakre og naturskjønne omgivelser. Nydelig hage

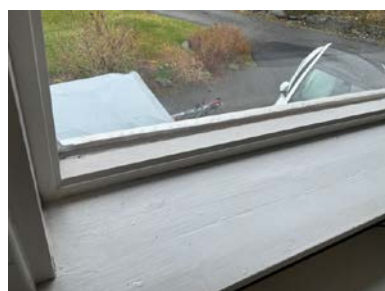
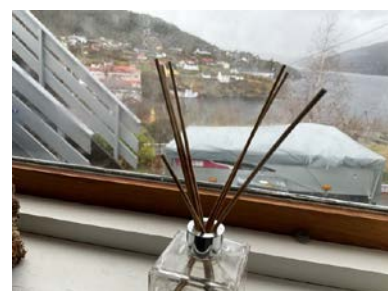
### Vurdering av avvik:

- Det er påvist andre avvik:

- Andre tiltak:

- Det må påregnes vedlikehold eller evt. utskifting av vinduer. Pga. alder og slitasje vil det fremover kunne oppstå fuktskader og punkterte glass.

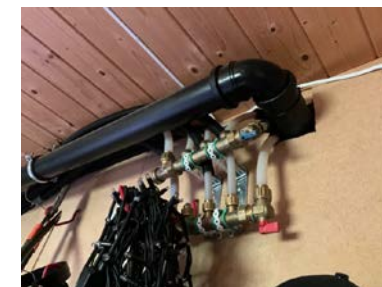
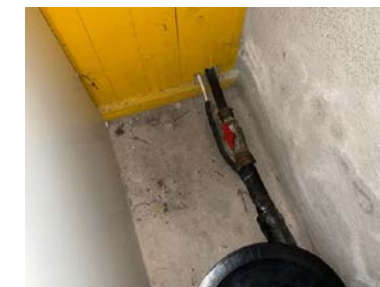
#### TG 2 Avløpsrør

Avløpsrør av plast.
