Skjærigutua 152, 2266 ARNEBERG

# Tilstandsrapport

gnr. 208, bnr. 143

Befaringsdato: 17.09.2025

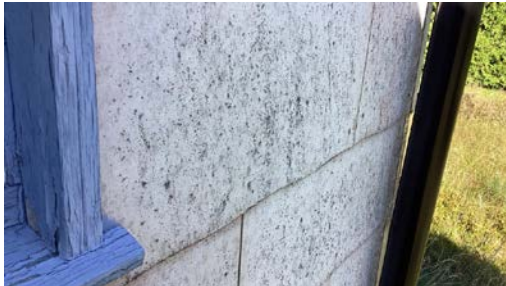
Eternit inneholder asbest og krever spesialbehandling ved håndtering.  
Fasader har misfarging og stedvis sprekker i skifer.

Eksempel på misfarging.

Vedlikehold av overflater.

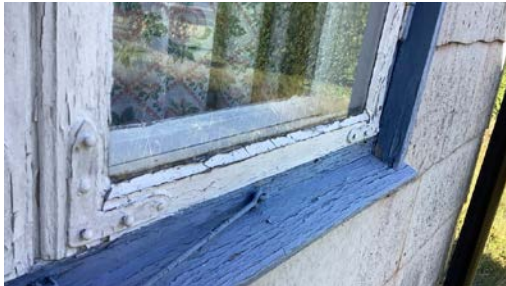
Det er kraftig slitasje på overflater og oppsprekking i kitt.

Eksempel på slitasje.

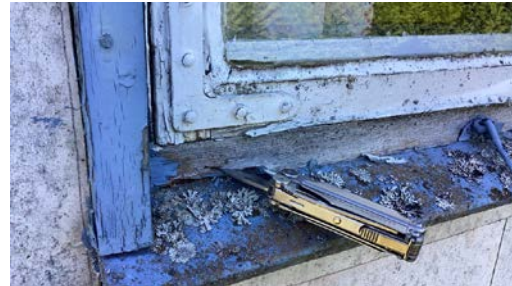
- Vinduene har råteskader.

Eksempel på råte.

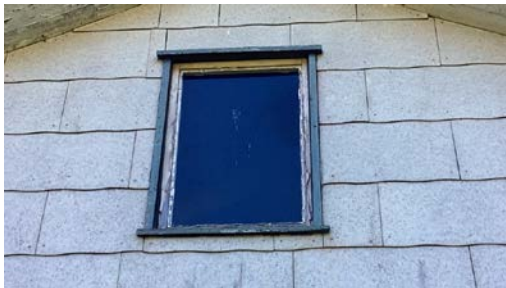
Eksempel på slitasje.

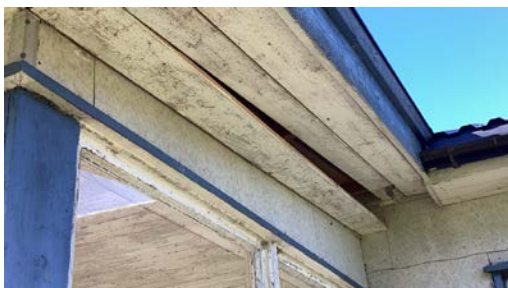
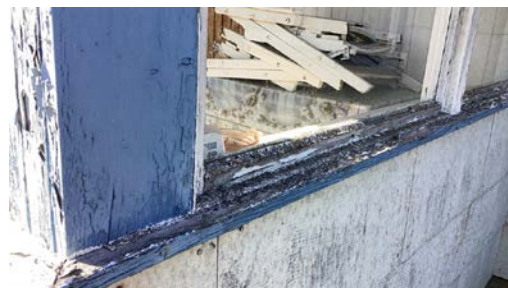
Slitasje på overflater med sprekker i skifer, svertesopp og avskaling av maling.  
Gesimsbord løsner.

Eksempel på tilstand.

Vedlikehold av overflater.

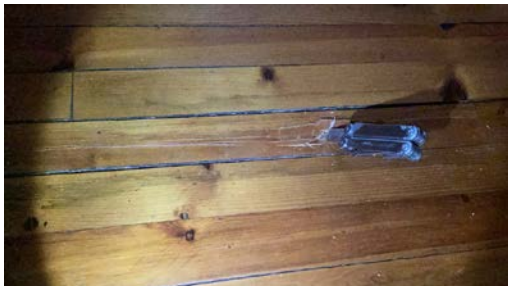
Råteskade i tregulv.

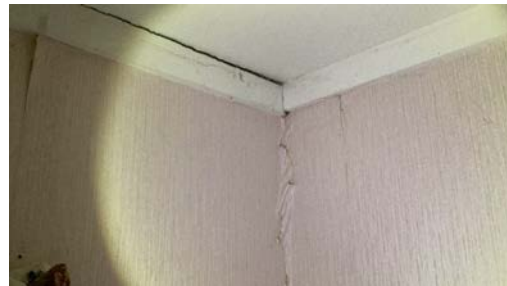
Tapet løsner og revner stedvis.

Eksempel på oppsprekking i tapet.

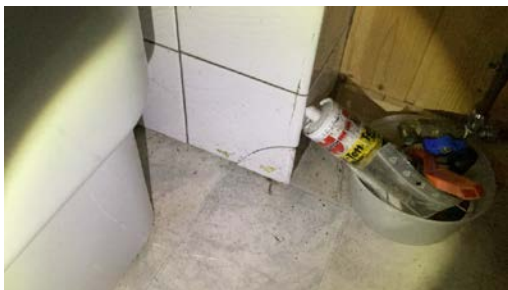
Sprekk i flis på vegg.

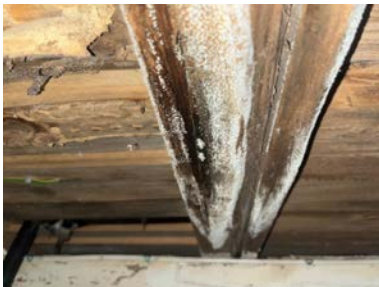
Råteskader i gulvbjelker over kjeller. Treverk i kjeller har et høyt fukttinnhold og råteskader er dermed under utvikling.

Råte i bjelke over kjeller.

Det må iverksettes tiltak for å bedre klimaforholdet i kjeller slik at fukttinnholdet i trekonstruksjoner synker til godt under 20 vektprosent.  
Reparasjon av råteskader i bjelkelag.

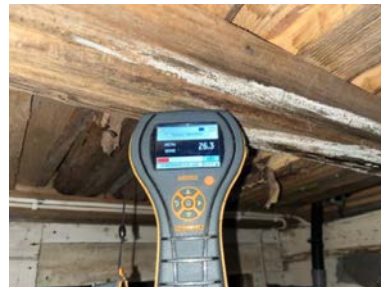
Det er et fuktig klima i kjeller.

Skadelig fukttinnhold i treverk.

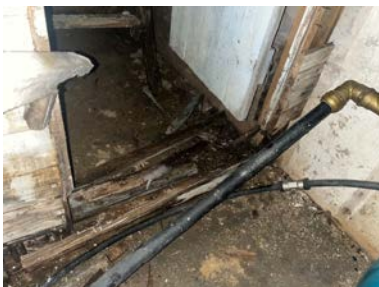
Råteskader på delevegg av tre.

Råteskade i delevegg.

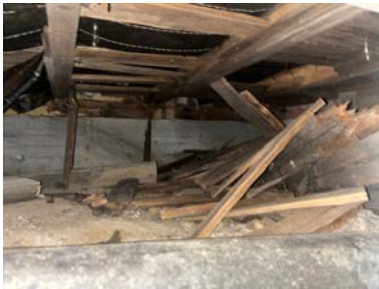
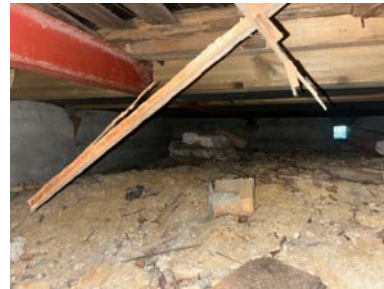
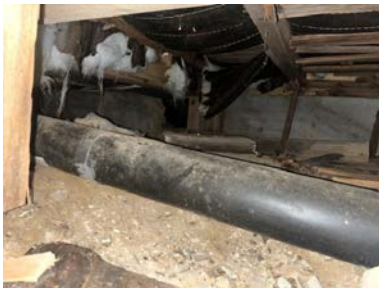
- Det er ikke adkomst til deler av krypkjelleren. Kryp kjeller er kun vurdert i tilgjengelige deler. Kryp kjeller regnes for å være en risikokonstruksjon som er utsatt for fukt- og råteskader i bunnsvill, trebjelkelaget og andre tilstøtende konstruksjoner, på grunn av fuktighet fra grunnen og kondensering ved temperaturskjeller. Selv om det ikke er avdekket tegn på skader, betyr ikke dette nødvendigvis at det ikke foreligger skader i eller i forbindelse med krypkjelleren.
- Det er påvist skader på konstruksjoner i krypkjeller som er forårsaket av råte eller sopp.
- Det er stedvis påvist fuktnivå som tilsier at konstruksjonen kan ha fuktskader.

Trekonstruksjoner i kryperom har et fuktinnhold som skaper grobunn for sopp- og råteskader. Det ligger ikke fuktsperre på bakken. Det er råteskader i bjelkelag over kryperom. Omfang er ikke kjent og må undersøkes nærmere.

- Gjennomføre ytterligere undersøkelser og foreta utbedring av skade.
- Konstruksjonene må sikres mot råte, sopp og skadedyr.

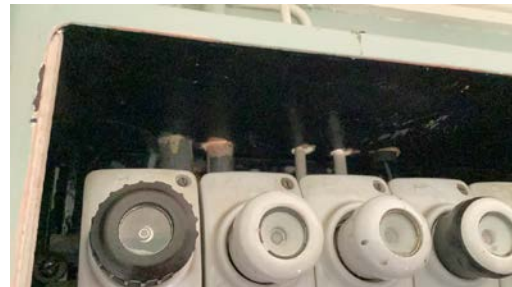
Utett rundt gjennomføringer i skap.
