Kvemyrvegen 130, 2388 BRUMUNDDAL

**Landlig enebolig med  
dobbelgarasje. Nyere standard. 3  
soverom.**

Befaringsdato: 20.03.2025

Rapportdato: 11.04.2025

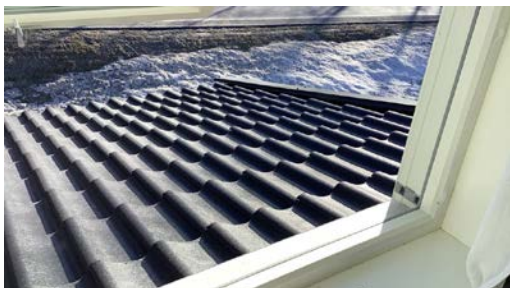
- Takteking: Det er påvist andre avvik: Taktekingen over inngangsparti er ikke godkjent for legging på så lave takvinkler. Tilstandsgrad gitt pga. nevnte forhold.
- Nedløp og beslag: Det mangler snøfangere på hele eller deler av taket, men det var ikke krav om dette på byggemeldingstidspunktet. Tilstandsgrad gitt pga. nevnte forhold.
- Veggkonstruksjon: Det er påvist andre avvik: Eksakt tilstand kan ikke sjekkes uten bygningsmessige inngrep. Det tas spesifikt forbehold om at deler av bygningsdelen er skjult, har en alder som øker sannsynligheten for skjulte feil og har brukt opp mye av sin forventede brukstid. Tilstandsgrad gitt pga. nevnte forhold.
- Takkonstruksjon/Loft: Det er påvist andre avvik: Takkonstruksjonen er i hovedsak lukket og inspeksjonsmuligheten er derfor begrenset. Ingen inspeksjonsmulighet av

Tak over inngangsparti er 10°. Taktekkingen er ikke godkjent for legging på så lave takvinkler.

Anbefaler og innhente dokumentasjon på undertak. Konsekvensen av påviste avvik kan være hyppigere vedlikehold og fuktskader.

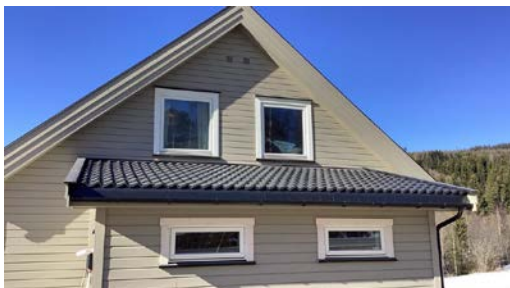
Det er ikke montert snøfangere på tak over inngangsparti.

Selgers opplysning:  
Snøen sklir av taket på vinteren.

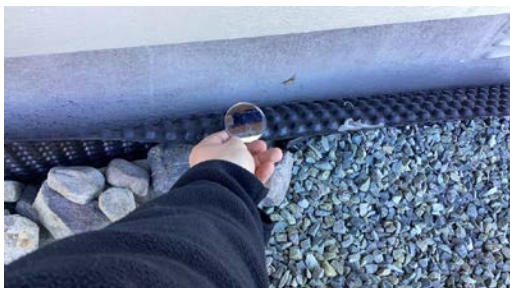
Det er observert åpninger i utvendig komplettering som øker risikoen for at mus kan komme inn.

Selgers opplysning:  
Det blir gått over og hatt i musebørste der det er litt store åpninger.

Behov for vedlikehold og utbedringer. For å hindre mus i å komme opp bak kledningen må man montere en musesperre. Siden mus kan komme seg gjennom kontinuerlige spalter ned til 5 mm bredde. Det er viktig at musesperren ikke fører til redusert drenering og utlufting. Se byggforsk sin beskrivelse for ytterligere info.

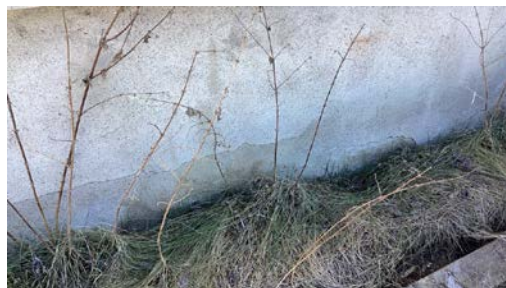
Sprekker i murpuss.

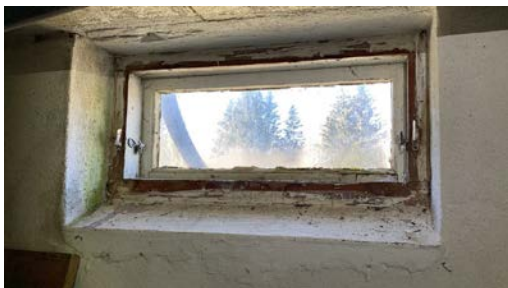
- Vinduer: Det er påvist andre avvik: Kjellervinduer bærer preg av alder og slitasje. Tilstandsgrad gitt pga. nevnte forhold.

Kjellervinduer bærer preg av slitasje.

Behov for vedlikehold og utbedring.

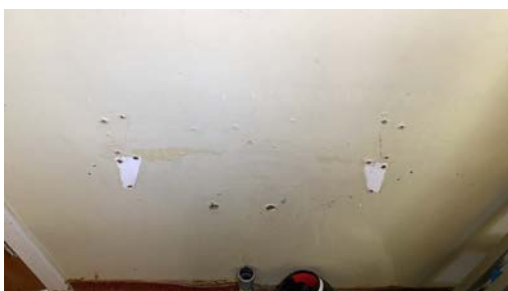
- Overflater: Det er påvist andre avvik: Gjenstående arbeid. Dette punktet må også ses i sammenheng med "Rom under terreng". Lagrede gjenstander begrenset inspeksjonsmuligheten i bod på loftsetasje. Spor av mus registrert, ukjent omfang. Tilstandsgrad gis pga. nevnte forhold.

En del hull i vegger på bod i loftsetasje.

Gjenstående arbeid må ferdigstilles. Behov for vedlikehold og utbedringer.

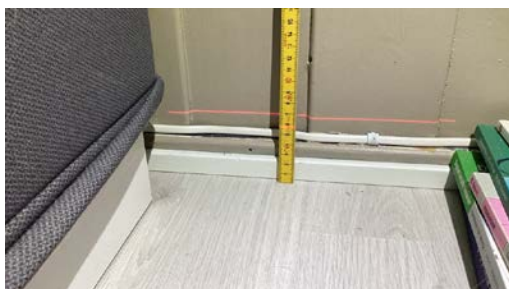
- Det er målt høydeforskjell på mellom 15-30 mm gjennom hele rommet. Tilstandsgrad 2 gis med bakgrunn i standardens krav til godkjente måleavvik.

Det ble målt helningsavvik på 18 mm på soverom i loftsetasje.

For og utbedre helningsavviket så må etasjeskille rettes opp, det vil imidlertid sjelden være økonomisk rasjonelt som et enkeltstående tiltak i en bolig som dette. Dersom boligen en gang skal renoveres, kan man vurdere slike tiltak. Det er ikke registrert synlige avvik som tilsier at man må påregne umiddelbare tiltak, men da store deler av konstruksjon er skjult anbefaler jeg ytterligere undersøkelser.

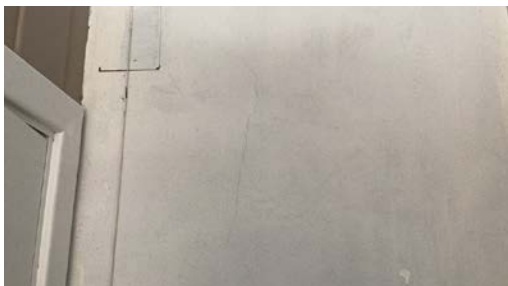
- Det er påvist sprekker og/eller riss i pipe.

Riss i pipe.

Det er mange krav til ildsted og skorsteiner og jeg er ikke fagkyndig på området. Jeg anbefaler derfor kontroll av fagkyndig.

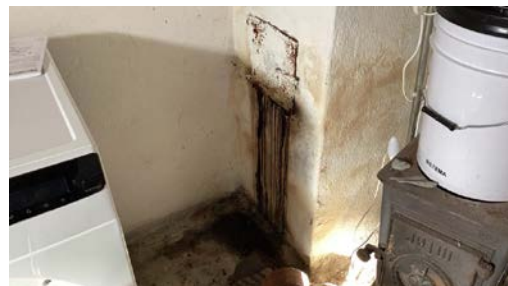
Feieluke i kjeller, rennemerker på pipe.

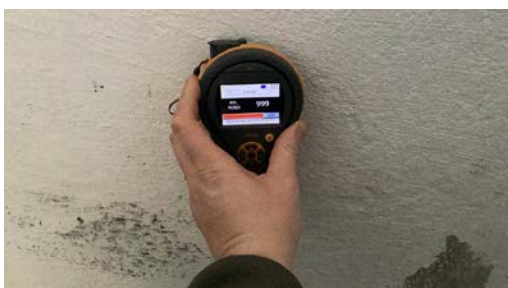
- Det er påvist indikasjoner på noe fuktgjennomtrenging i kjellergulv.
- Det er påvist indikasjoner på noe fuktgjennomtrenging inn i kjellermur.

Påvist forhøyede fuktindikasjoner i overflater på betonggulv som er mer eller mindre vanlig på eldre gulv uten fuktsperre og samtidig kan ha en sammenheng med sviktende drenering. Fuktopptrekk via fundament og gulv må påregnes på eldre kjellere/underetasjer selv om fuktsikring utbedres. Hulltaking er unnlat fordi rommene under terreng har en konstruksjon som gjør hulltaking unødvendig. Rommene er i stedet fuktkontrollert med egnet verktøy. Det tas spesifikt forbehold om at deler av bygningsdelen er skjult, har en alder som øker sannsynligheten for skjulte feil og har brukt opp mye av sin forventede brukstid. Tilstandsgrad gitt pga. nevnte forhold.

Ved enkle fuktsøk med fuktindikator registrerte jeg unormale verdier.

- Det påviste fuktnivå gir grunn til å overvåke konstruksjonen jevnlig for å se utvikling over tid, og eventuelt foreta tiltak for å unngå fuktskader.

Jeg anbefaler ytterligere undersøkelser av systerne og misfarging på gulv. Konsekvensen av påviste avvik kan for eksempel være redusert brukstid, ytterligere behov for vedlikehold og fuktskader.

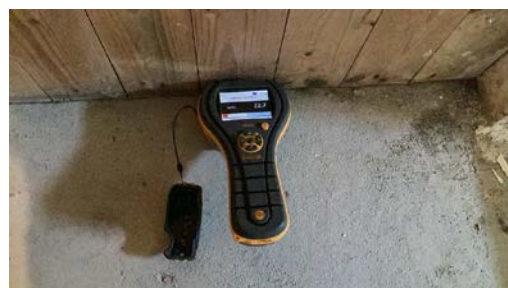
Fuktmåling ble foretatt, jeg målte skadelig fukt.

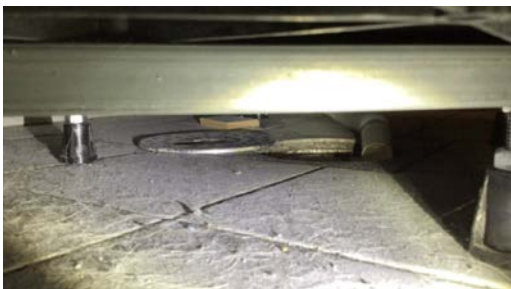
- 1. etasje > bad. Sluk, membran og tettesjikt: Det er påvist mangelfull/feil utførelse rundt rørgjennomføringer e.l. som gir fare for fukt i konstruksjonen i våtsone. Mer enn halvparten av forventet brukstid er passert på membranløsningen. Sluk har begrenset mulighet for inspeksjon og rengjøring. Det kan generelt ikke gis garanti for flislagte flater, da membran ikke kan kontrolleres. Deler av våtsone har ikke membran. Det tas spesifikt forbehold om at deler av bygningsdelen er skjult, har en alder som øker sannsynligheten for skjulte feil og har brukt opp mye av sin forventede brukstid. Tilstandsgrad gitt pga. nevnte forhold.

Sluk under dusjkabinett.

Konsekvensen av påviste avvik kan for eksempel være redusert brukstid og fuktskader. Behov for vedlikehold, oppgraderinger og utbedringer. Kostnadsestimat er vurdert ut fra lokal utbedring av membran i våtsone ved vask.

**Kostnadsestimat: 50 000 - 100 000**

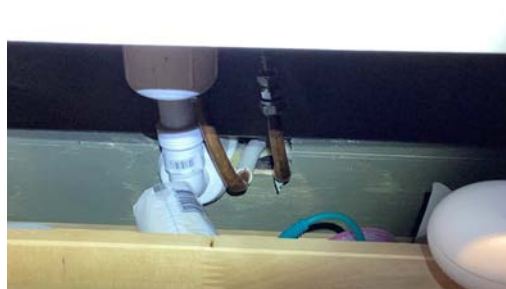
Utett gjennomføring i våtsone.

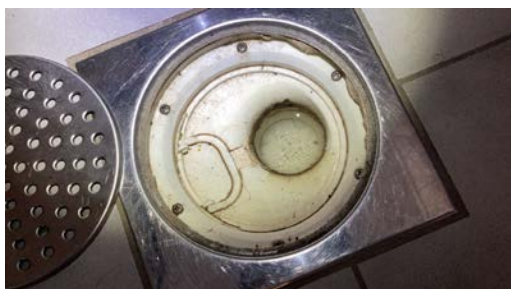
Hjelpesluk.

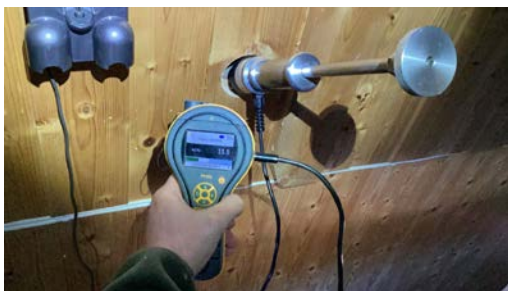
Ved fuktmåling ble det registrert tørre verdier.

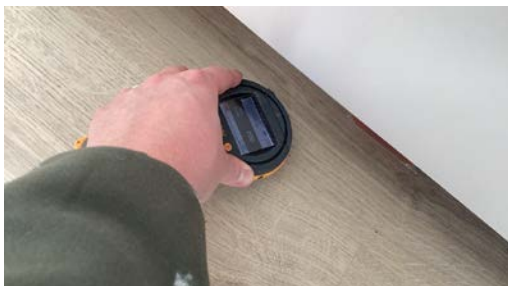
Ved bruk av fuktindikator registrerte jeg ingen unormale verdier.

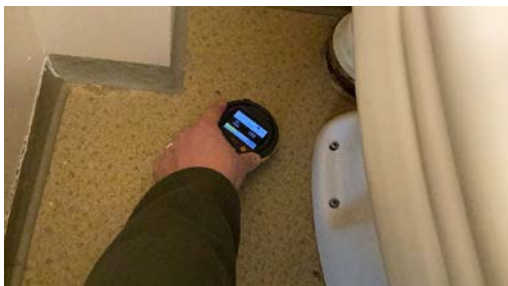
Ved bruk av fuktindikator på utsatte steder registrerte jeg ingen unormale verdier.

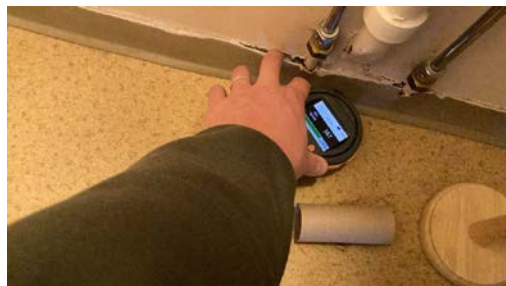
Ved bruk av fuktindikator på utsatte steder registrerte jeg ingen unormale verdier.

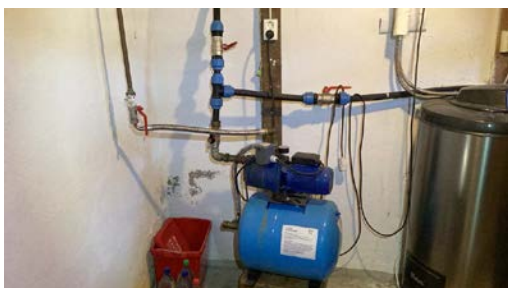
Stoppekran lokalisert på gang i kjeller.

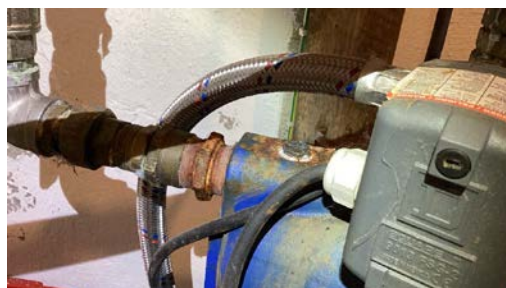
Rust på utstyr.

- I forbindelse med oppgradering av våtrom vil det være naturlig med utskiftning av rør.

Jeg anbefaler kontroll av røropplegg utført av fagperson.

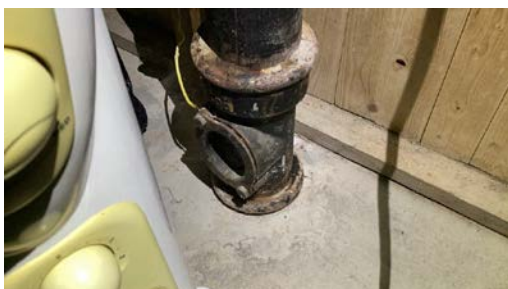
Stakeluke på bod i kjeller.

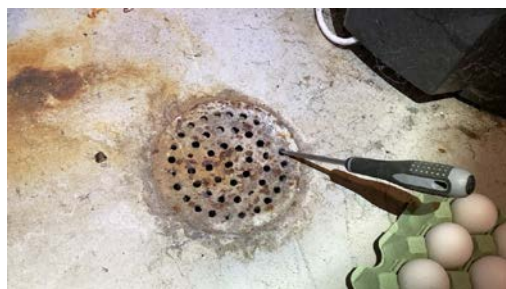
- Avløpsrør: Mer enn halvparten av forventet brukstid er passert på innvendige avløpsledninger. Rust/tæring på metallrør. Eldre jernrør kan være utsatt for rust/groing og gi redusert gjennomstrømning/risiko for lekkasjer. Alder er normalt i seg selv en vurderingskriterie hva angår slitastegrad. Det tas spesifikt forbehold om at deler av bygningsdelen er skjult, har en alder som øker sannsynligheten for skjulte feil og har brukt opp mye av sin forventede brukstid. Tilstandsgrad gitt pga. nevnte forhold.

Slukrist gikk ikke å åpne.

- I forbindelse med oppgradering av våtrom vil det være naturlig med utskiftning av rør.  
Behov for vedlikehold og utbedringer. Jeg anbefaler kontroll av røropplegg utført av fagperson.

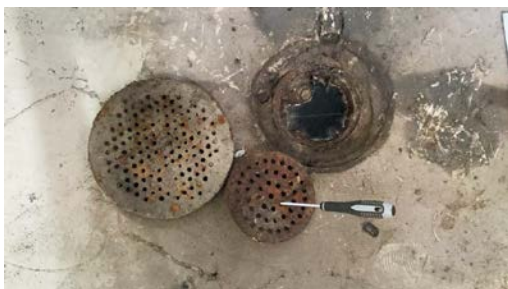
Sluk på bod i kjeller.

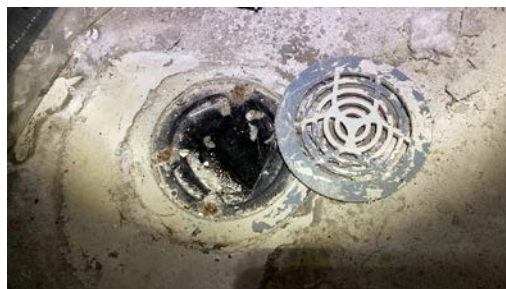
Plastsluk på bod i kjeller.

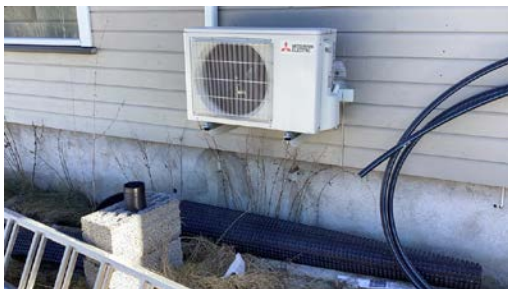
Vann fra varmepumpe bør ledes vekk fra grunnmur.
