Bæregveien 165, 1923 SØRUM

**Familiebolig med Sigdal-kjøkken
fra 2019, fire soverom, peis, tre
solrike terrasser og fantastisk
utsikt over naturen!**

Tilstandsrapport

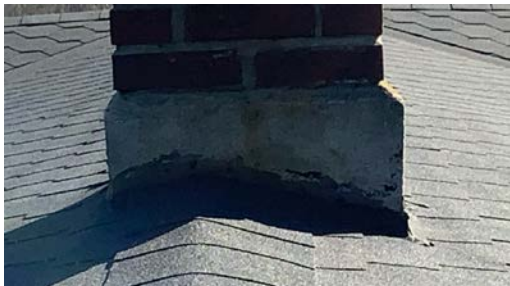
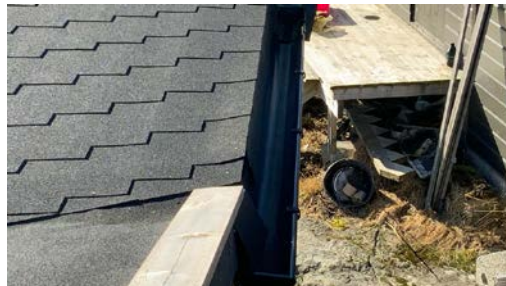
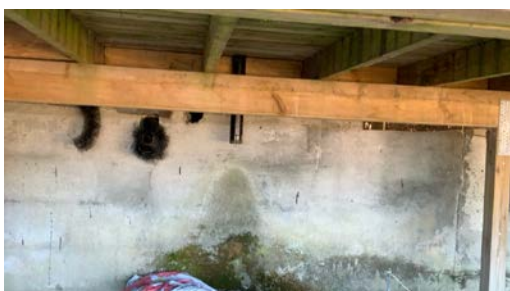
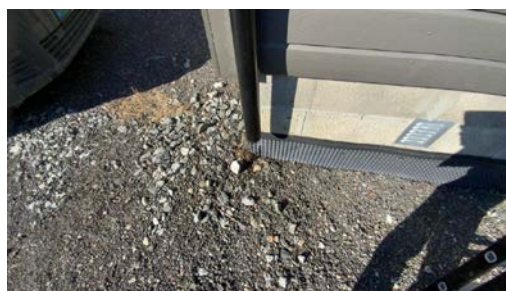
Det er ikke tilfredsstillende beslag rundt pipe over tak. Det var ikke fukt i område befaringsdagen, men dette kan ikke utelukkes. Det er ikke tilfredsstillende oppkant på vannbordsbeslag rundt vinduer og er ikke faglig utført.

- Det er ikke tilfredsstillende bortledning av vann fra taknedløp ved grunnmur.
- Det er påvist avvik i beslagløsninger.

Avvik for beslagløsninger er observert

- Avvik i beslagløsninger må utbedres.
- Det bør lages system for bortledning av vann fra taknedløp ved grunnmur.

Beslag må utbedres og utføres riktig for å unngå unødig fuktbelastning rund vinduer og dører. Utbedring av utkastere fra nedløp, med tanke på unngå unødig fuktbelastning på ytre veggkonstruksjoner og fukt fra grunn rundt grunnmuren.

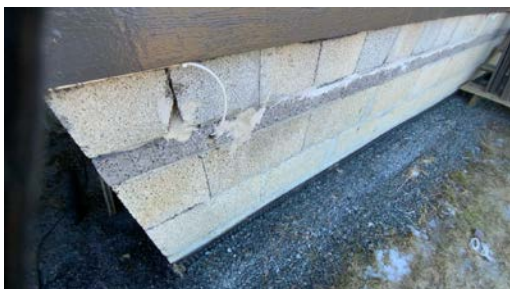
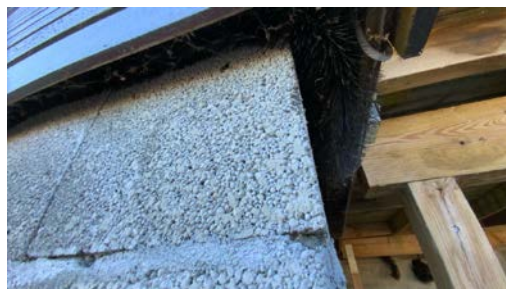
TG 2 Veggkonstruksjon

- Det er ingen eller liten lufting i nedre kant av kledning mot grunnmur.
- Det er avvik:

- Det bør foretas tiltak for å bedre lufting av kledningen.
- Tiltak:

Det er kun tatt stikkprøver og spesifikt forbehold om at det kan finnes mer skade bak og rundt området enn beskrevet i rapporten. Det gjøres oppmerksom på at lufttethet og isolasjonsevnen ikke er opp mot dagens krav på deler av boligen. Dårlig lufting av kledningen kan føre til lavere levetid og kondensskader på panel og underliggende lekting kan skades over tid. Lecablokker må pusses med tanke på fukt og tetthet i muren.

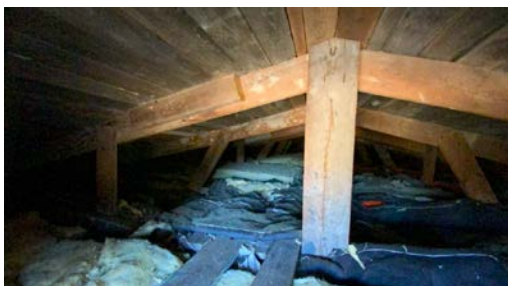
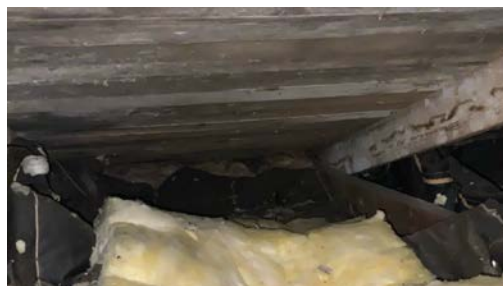
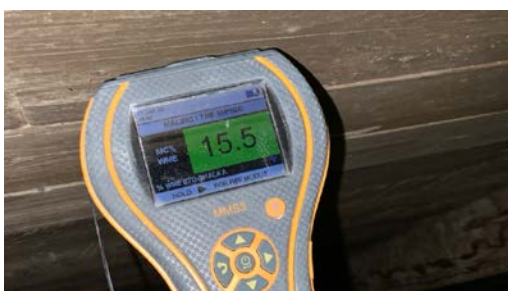
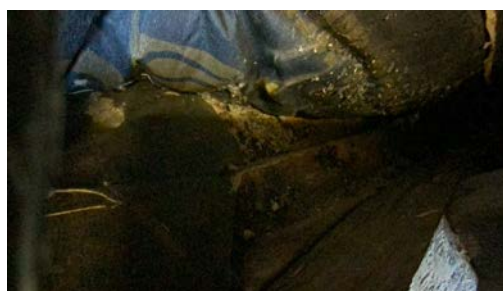
TG 3 Takkonstruksjon/Loft

- Det er begrenset/dårlig ventilering av takkonstruksjonen.
- Det er fra loft/krypløft påvist indikasjoner på at det er punktering av dampsperre, som medfører svekket effekt av dampsperrerfunksjonen.
- Det er påvist avvik rundt gjennomføringer i takflaten.
- Det er registrert skader etter aktivitet av skadedyr

Det tas spesifikt forbehold at det ikke var enke tilgang for hele konstruksjonen. Det er synlig fuktskjolder i undertak for deler som ble kontrollert. Det er ikke tilfredsstillende beslag rundt pipe. Dårlig innfesting av sammenføyning ved skjøter på deler av takstoler. Det gjøres oppmerksom på at det kan forekomme noe luftlekkasje via diffusjonssperre mot kaldtloft med tanke på byggets alder, som ikke var synlig befaringsdagen under isolasjon. Synlig muselort under isolasjonen. Det ble ikke målt fukt ved stikkprøver på undertaket befaringsdagen.

- Det bør gjøres lokale tiltak.
- Konstruksjonene må sikres mot råte, sopp og skadedyr.

Det anbefales ytterligere undersøkelser og innfesting med spikermatte for bedre innfesting av sammenføyning på takstolene der dette trengs for å kunne tåle tiltenkt snøbelastning. Det var klare tegn til kondensskader på kaldtloft befaringsdagen og derfor tegn til skade. Det gjøres oppmerksom på at det er viktig at det er god lufting i konstruksjonen og derfor anbefales det ytterligere noe mer luftespalte ut mot raft der det er delvis tett for å unngå kondens i konstruksjonen. Sikring mot mus på eldre konstruksjoner må etableres med netting eller lignende for å unngå mus på loft.

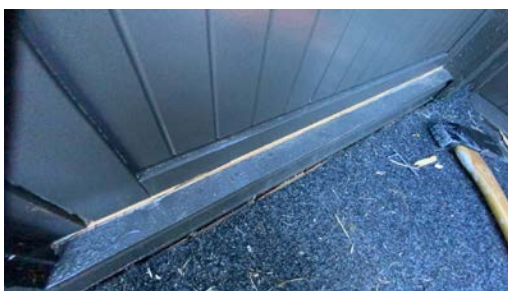
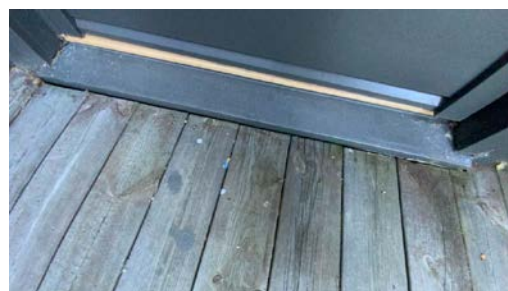
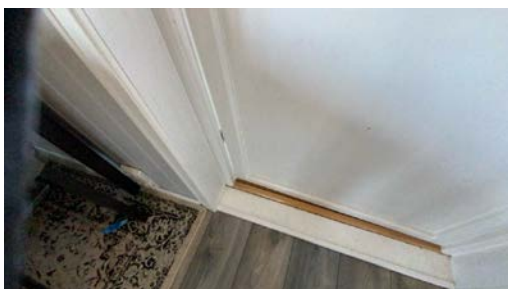
- Det er påvist avvik rundt innsettsdetaljer.
- Det er påvist dører som er vanskelig å åpne eller lukke.

- Det bør gjøres tiltak for å lukke avviket.

Etablere beslag for å unngå vann og fuktbelastning på dør og hindre slagregn og lignende. Justere dør fra kjøkken for bedret funksjon.

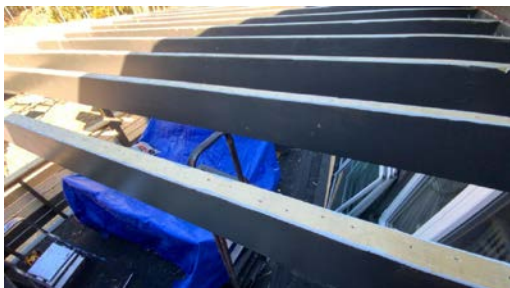
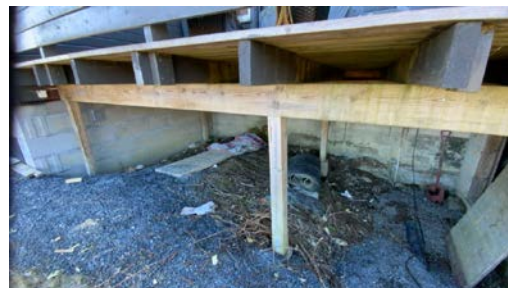
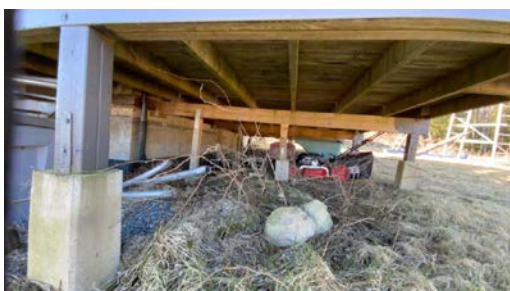
Balkonger, terrasser og rom under balkonger

Etablert terrasse utgang fra stue og kjøkken. Det er etablert pergola for terrassen utgang fra stue. Trekonstruksjon med trespaltegulv og bjelkelag.

Etablere beslag for å tette rundt slik at regn og snø ikke påfører skader.

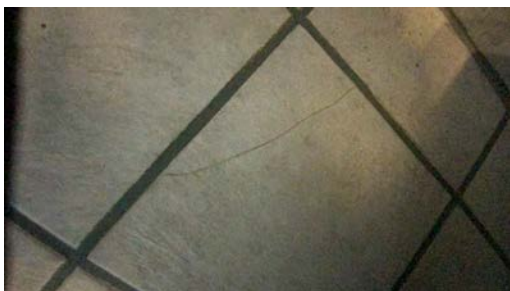
- Det er påvist sprekker i fliser.

- Fliser må skiftes.

Det er ingen konsekvens men fli som er ødelagt må skiftes for å lukke avviket.

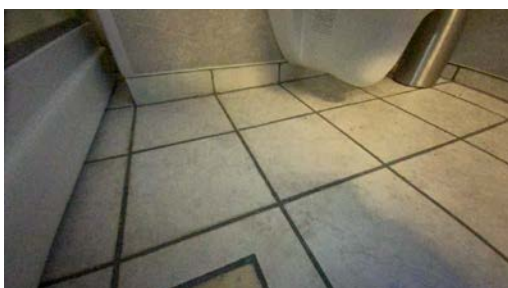
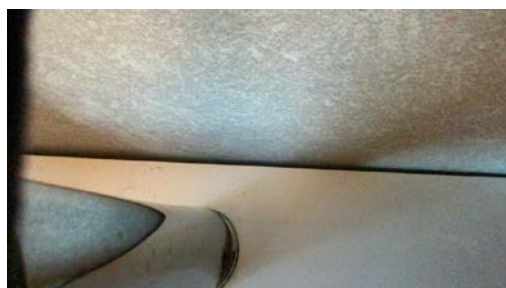
TG 3 Sluk, membran og tettesjikt

- Det er påvist mangelfull/feil utførelse rundt rørgjennomføringer e.l. som gir fare for fukt i konstruksjonen i våtsone.
- Mer enn halvparten av forventet brukstid er passert på membranløsningen.
- Mer enn halvparten av forventet brukstid er passert på slukløsningen.
- Det er ikke tilfredsstillende membran/tettesjikt på våtrommet.

Dokumentasjon på utført arbeid bør fremlegges hvis dette er mulig. Med tanke på badets alder på 20 år, anbefales kabinett for å begrense fuktbelastningen på konstruksjonen. Eldre membraner kan med tiden bli utsatt for slitasje, noe som kan føre til utettheter rundt gjennomføringer i gulv og vegg, samt manglende fall til sluk. Dette kan resultere i vannskader som kan være kostbare å utbedre.

Det er påvist mangelfull/feil utførelse bak sistene som er innebygget. Dette kan føre til fuktskader hvis rør lekker inne i sisternen.

- Det er ikke påvist tilfredsstillende løsning for å synliggjøre lekkasje fra innebygget sistene.

- Det må gjøres tiltak for å lukke avviket.

Det er ikke etablert løsning for å synliggjøre lekkasje noe som kan føre til at vann inne i sisternen ikke blir oppdaget og påfører konstruksjoner fuktskader. Det er ikke lagt membran inne og bak sisternen som beskytter mot fukt, se vurdering under membran.

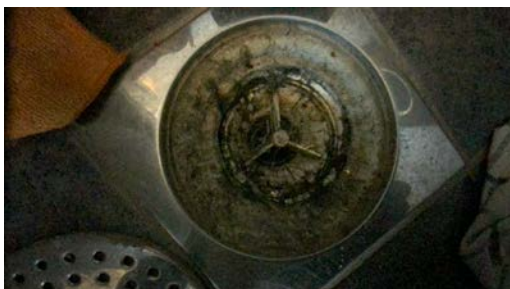
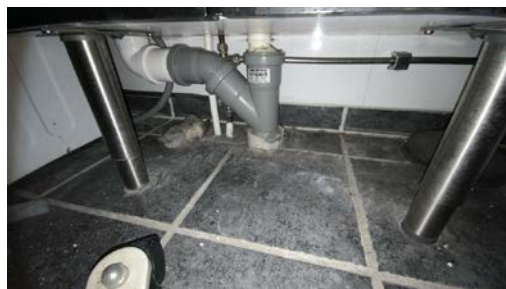
Manglende eller utilstrekkelig fall kan føre til at vann ikke ledes effektivt til sluk, noe som kan resultere i vannansamling og potensielle vannskader på gulv og vegger.

- Løsningen/utførelsen rundt rørgjennomføringer gir fare for fukt inn i konstruksjoner.

Membran rundt rør som er ført gjennom gulv må være tilfredsstillende tett for å unngå vannskader ved en vannlekkasje og unngå å påføre konstruksjonen fuktskade.

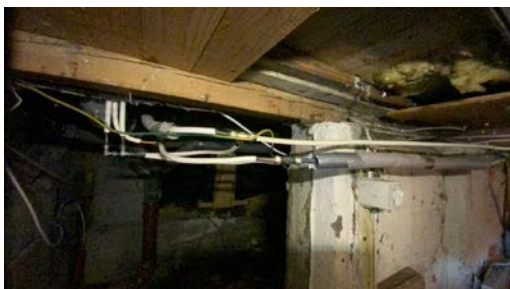
Vannlekkasjer på eldre rør er vanlig spesielt rundt koblinger. Røropplegg i kobber virket å være lappet på og noe manglende klamring på befaringdagen. Mange skjøter på rør gir en svakhet og større fare for lekkasjer. Dårlig klamring gir fare for bevegelse av rør og der igjen fare for lakkesje i skjøter. Manglende isolering av vannrør i krypkjeller kan føre til frostskafer. Mesteparten av anlegget ser ut til å være eldre. Det tas spesifikt forbehold om avvik som eventuelt skulle komme frem ved videre undersøkelser.

- Anlegget må sjekkes av fagperson, som må utføre eventuelle tiltak på anlegget.
- Tidspunkt for utskiftning av vannledninger nærmer seg.

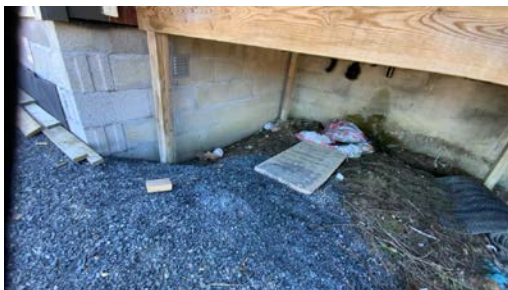
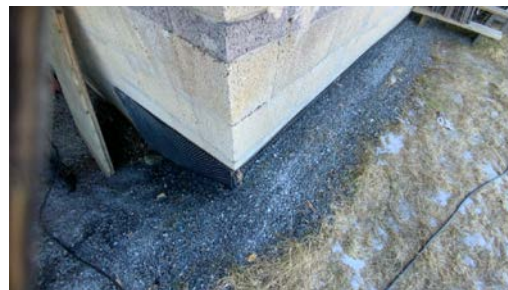
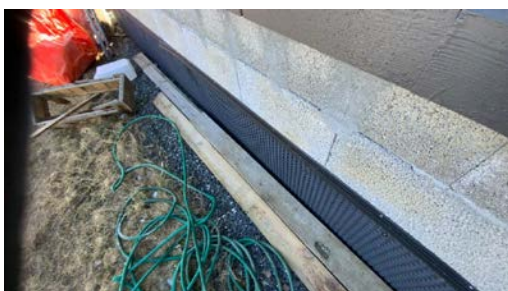
Se øvrig krypkjeller for videre vurderinger.

- Det må gjennomføres ytterligere undersøkelser.
- Fuktsikring av muren må etableres inkl. klemlist.

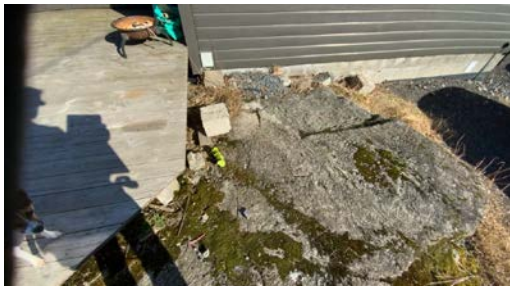
TG 3 Grunnmur og fundamenter

Det er sparesteinsmur på opprinnelig del av grunnmuren

Det bør foretas justeringer der tomt heller mot huset for å unngå unødig fuktbelastning mot grunnmur og krypkjeller.

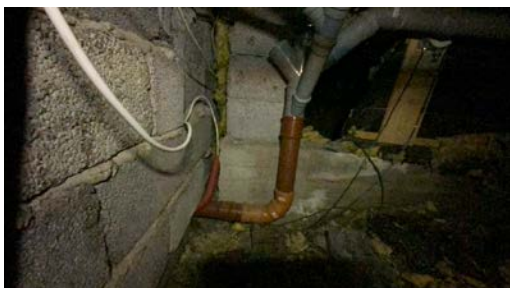
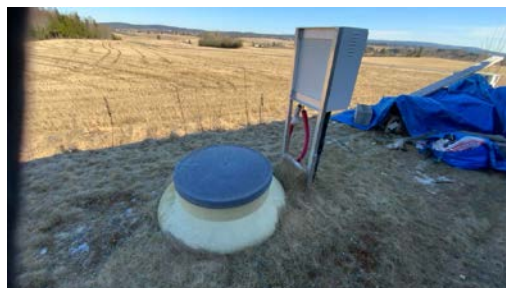
TG 2 Utvendige vann- og avløpsledninger

Utvendige vannledninger er av plast (PEL) Det er privat vannforsyning via private stikkledninger. Avløp fra biovacanlegget og inntil krypkjeller er fra 2024 og vannledning er fra 1972 ut fra eiers opplysning.

Det tas spesifikk forbehold om tilstand av vann og avløpsrør som beskrevet, da disse er skjult under boligen. Alder er derfor en indikasjon om tilstanden på rørene.

- Det er ikke behov for utbedringstiltak siden anlegget fungerer i dag, men ut ifra alder kan skader plutselig oppstå på eldre anlegg.
