Utnesveien 222, 7316 LENSVIK

# Tilstandsrapport

Befaringsdato: 09.04.2026

## ENEBOLIG

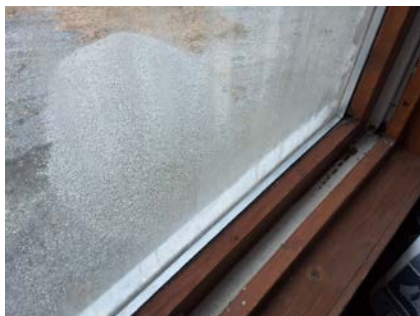
- Det er påvist noen glassruter som er punktert eller sprukne.
- Karmene i vinduer er slitte og det er sprekker i trevirket.

Det er registrert enkelte glassruter med punktering og/eller sprekker. Videre er det observert slitasje på vinduskarmer, herunder sprekker i trevirket. Vinduer fremstår som eldre og er fra byggeår. Punkterte og sprukne glassruter medfører redusert isolasjonsevne og funksjon. Slitte karmen med sprekkeformasjoner indikerer aldersrelatert svekkelse av materialer. Enkelte vinduer vurderes til tğ 3 og bør skiftes

**Risiko:** Eldre vinduer har økt sannsynlighet for slitasje i materialer, redusert tetthet i glass og konstruksjon, samt svekkelse av overflatebehandling, beslag og tetninger.  
**Konsekvens:** Dette kan medføre varmetap, nedsatt funksjon og økt risiko for punktering i isolerglass, med behov for vedlikehold eller utskifting.  
**Anbefalt tiltak:**  
Det anbefales løpende vedlikehold og tilstandsvurdering, samt planlegging av utskifting på sikt.

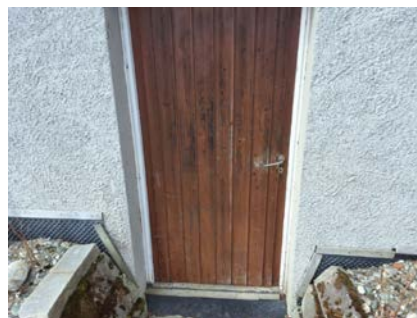
Utetthet kan gi luftlekkasjer og kald trekk inn i bygningen.

Redusert komfort og økt varmetap, samt risiko for fuktpåvirkning over tid.

Det anbefales justering av dør og kontroll/utskifting av tetningslister for å sikre tett funksjon.

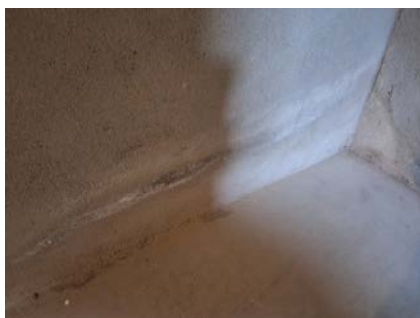
- Det er påvist indikasjoner på noe fuktgjennomtrenging inn i kjellermur.

Det er registrert indikasjoner på fuktgjennomtrenging i kjellermur. Det er opplyst/antatt at drenering er skiftet, men det kan ikke verifiseres om de påviste fuktforholdene er fra før eller etter utført tiltak. Påviste tegn til fuktgjennomtrenging indikerer redusert fuktsikringsevne. Manglende verifisering av når forholdet har oppstått i relasjon til eventuell dreneringsutskifting medfører økt usikkerhet i vurderingen.

Det foreligger risiko for fortsatt eller tilbakevendende fuktinntrenging, samt at eventuell utført drenering ikke har tilstrekkelig effekt. Dette kan medføre videre skadeutvikling i konstruksjonen.

Usikkerhet rundt årsak og tidspunkt for fuktforholdet kan medføre uforutsette kostnader for kjøper. Forholdet representerer et avvik som må vurderes nærmere.

Det anbefales nærmere undersøkelser for å avklare årsakssammenheng og funksjon av drenering, herunder kontroll av utførelse, fallforhold og eventuell behov for supplerende tiltak.

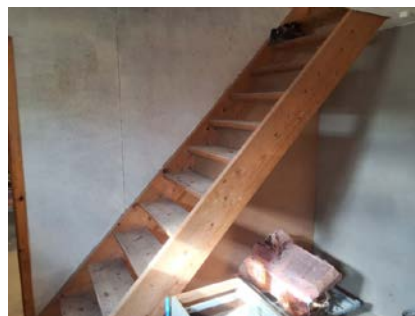
Trappen er nokså bratt og lite egnet for trapp mellom boligrom. Bratt trappeløp kombinert med manglende rekkverk og returgelender medfører vesentlig avvik fra gjeldende sikkerhetskrav og anbefalte løsninger. Forholdet vurderes å ha betydelig personsikkerhetsrisiko.

Forholdet kan medføre personskade og anses som et vesentlig avvik som kjøper må være særlig oppmerksom på.

Det anbefales etablering av rekkverk og returgelender i henhold til gjeldende krav. Videre bør det vurderes om trappeløsningen tilfredsstillende krav til sikker bruk, eventuelt behov for ombygging.

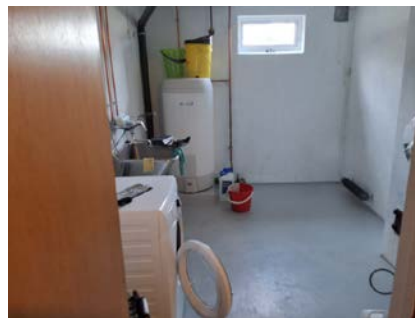
Aktuell byggeforskrift er byggeforskrifter fra før 1997. Dokumentasjon: ingen dokumentasjon. Våtrommet må oppgraderes for å tåle normal bruk etter dagens krav. Våtrommet fremstår med behov for oppgradering for å tilfredsstillere dagens krav til funksjon og fuktsikkerhet ved normal bruk.

Det foreligger høy risiko for fuktgjennomtrenging til tilstøtende konstruksjoner, med fare for skjulte skader som råte og muggsopp.

Forholdet kan medføre betydelige skader og økonomiske konsekvenser ved fortsatt bruk uten tiltak. Dette anses som et vesentlig avvik kjøper må påregne å utbedre.

Det anbefales full rehabilitering av våtrommet i henhold til gjeldende krav og forskrifter.

Kostnadsestimat: 20 000 - 100 000

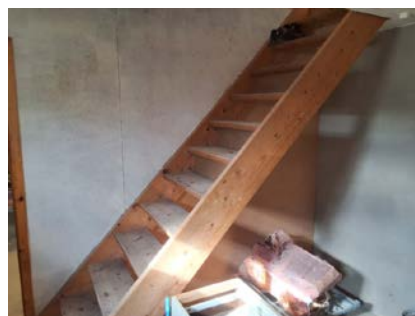
Forholdet kan medføre personskaade og representerer et sikkerhetsavvik som kjøper må være kjent med.

Det anbefales montering av håndløper på vegg samt etablering av rekkverk for å oppnå tilfredsstillende sikkerhet og lukke avviket.
