Flåtten terrasse 19, 3929 PORSGRUNN

**Innholdsrik halvpart av  
tomannsbolig - med dobbel  
garasje, solrike uteplasser og stor  
hage.**

Del av tomannsbolig  
Flåtten terrasse 19  
3929 Porsgrunn

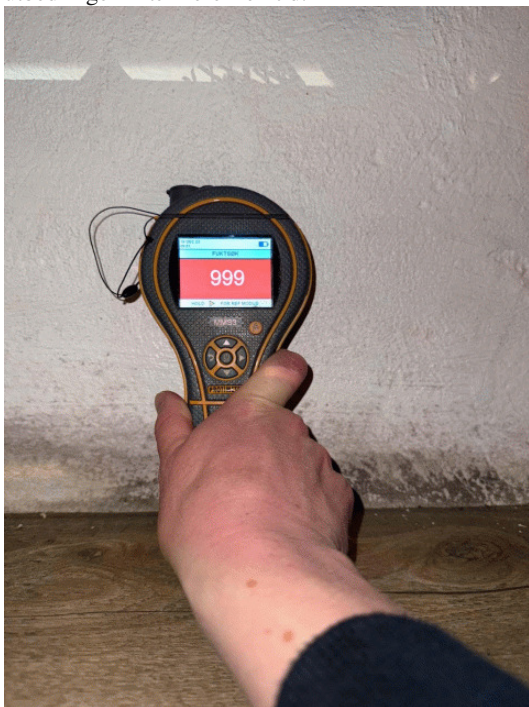
**1. Grunn og fundamenter****TG 2** 1.1 Byggegrunn, fundamenter, grunnmur, drenering og sikring mot vann og fuktighet

Funksjonen av dreneringen ble kontrollert fra innsiden av grunnmur ved bruk av fuktindikator. Det ble registrert unormale fuktverdier, selv om det ikke forelå synlige tegn til fuktinntrenging. Påviste verdier kan likevel indikere begynnende fuktbelastning som over tid kan påvirke utlektede vegger under terreng. Det anbefales videre oppfølging med tanke på eventuell forbedring av drenering og fuktsikringstiltak for å forhindre skader på innvendige overflater og materialer.

TG2 vurderes grunnet unormale fuktverdier på innsiden av grunnmur.

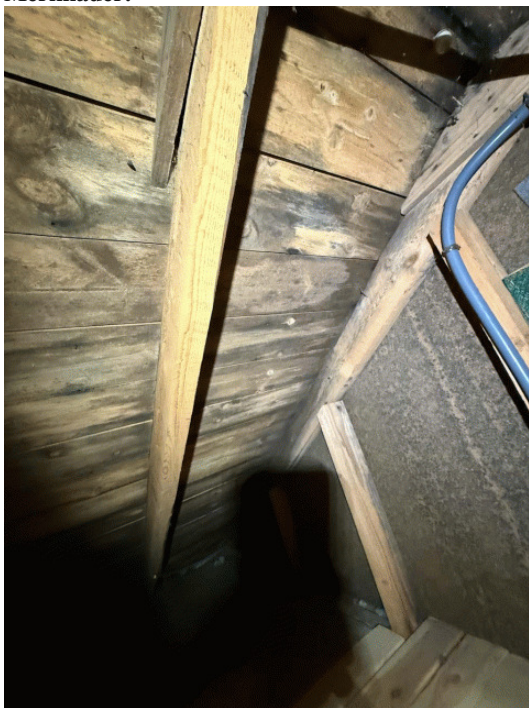
TG2 vurderes grunnet slitasje på takplater, soppdannelser og fuktskjolder i undertak, slitasje på eldre takrenner samt manglende utkastere på enkelte nedløp.

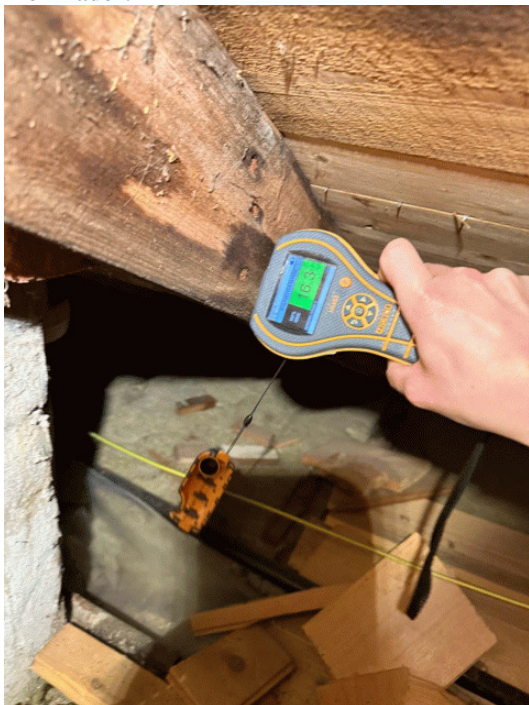
### TG 2 5.1 Loft (konstruksjonsoppbygging)

TG2 vurderes grunnet en fuktverdier i øvre sjiktet av hva som er akseptable verdier, samt soppdannelser og fuktskjolder generelt i undertaket.
