Dølvegen 65, 7805 NAMSOS

**Skoglytrøa - Familievennlig
enebolig | Garasje og carport |
4 soverom | Innglasset balkong**

Befaringsdato: 27.03.2026

Rapportdato: 13.04.2026

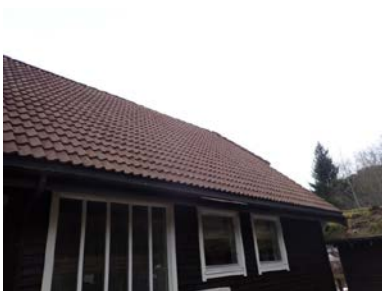
- Det er påvist avvik i beslagløsninger.
- Det mangler snøfangere på hele eller deler av taket, noe som var krav på byggemeldingstidspunktet.

Snøfangere på taket er ikke montert.

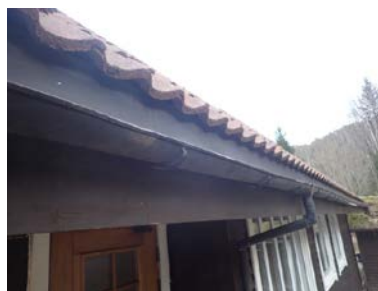
- Det mangler tilfredsstillende adkomst til pipe for feier.
- Mer enn halvparten av forventet brukstid er passert på renner/nedløp/beslag.
- Det er avvik:

Deformasjoner i takrenner.

Avvik vedr. takrenner må utbedres.

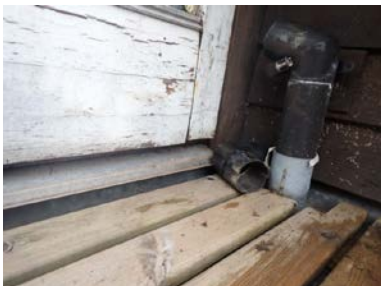
- Det er påvist avvik rundt innsetningsdetaljer.
- Det er påvist dør(er) med fukt/råteskader.
- Karmene i dører er værslitte utvendig og det er sprekker i trevirket.

Fuktopptrekk i skyvedør.

- Det må påregnes noe vedlikehold og at enkelte dører må skiftes ut.

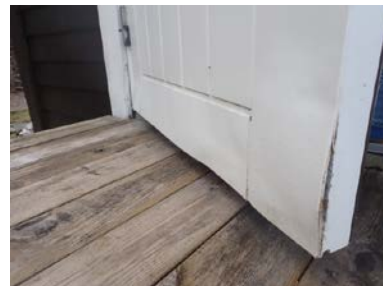
Fuktskader i kjøkkendør.

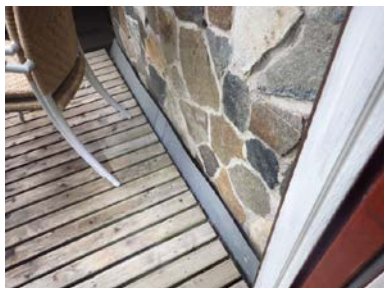
- Mer enn halvparten av forventet brukstid er passert på tettesjikt/membran.
- Det er avvik:

Det er ikke etablert tettesjikt mellom takterrasse og innglasset balkong mot pipe / yttervegg.

Lokal utbedring vedr. tettesjikt i overgangen mellom balkongdekke og yttervegg må utføres.

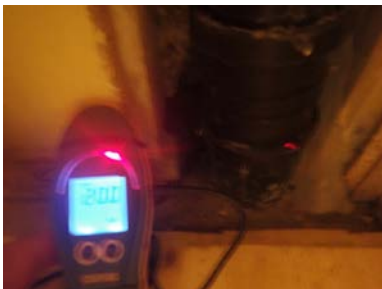
Etasjen har gulv i furu, flis og betong. Veggene har panel, malte plater og murpuss. Hulltaking er foretatt og det er påvist avvik i konstruksjonen. Hulltaking er foretatt ved/i bod. Fuktkvotemåling (vekt%) i konstruksjonen ble målt til 20.

- Det er påvist indikasjoner på noe fuktgjennomtrenging i kjellergulv.
- Det er påvist indikasjoner på noe fuktgjennomtrenging inn i kjellermur.
- Det er avvik:

Påforede vegger mot terreng har feil byggemåte med bruk av plastfolie som dampsperre. Dette øker risikoen for magasinerings av fukt inne i konstruksjonen med påfølgende fare for en utvikling av skader.

Det måles et fuktnivå i påforet vegg mot grunnmur som over tid gir grobunn for sopp og råteskader.

- Det påviste fuktnivå gir grunn til å overvåke konstruksjonen jevnlig for å se utvikling over tid, og eventuelt foreta tiltak for å unngå fuktskader.

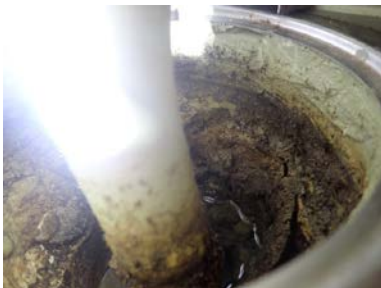
- Det er påvist mangelfull/feil utførelse rundt rørgjennomføringer e.l. som gir fare for fukt i konstruksjonen i våtsone.
- Membran kan ikke konstateres (ikke synlig og det foreligger heller ikke dokumentasjon).
- Mer enn halvparten av forventet brukstid er passert på slukløsningen.
- Sluk har begrenset mulighet for inspeksjon og rengjøring.

Membran i sluk kunne ikke konstateres.

Bruken av dusjkabinett må videreføres.

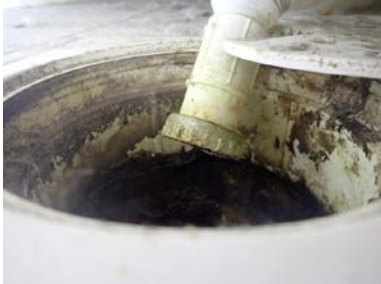
Bad fra byggeår der det i ca: 2000 oppsto en fuktskade i rommet. Det ble i den forbindelse foretatt en lokal utbedring av fuktskade, installert et dusjkabinett.

Plastsluk under dusjkabinett fra byggeår.

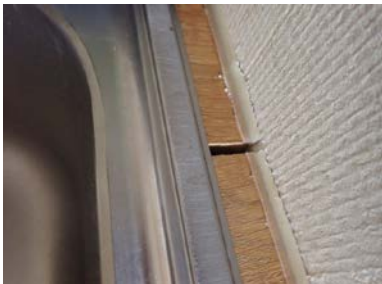
Det er enkelte sprekker i benkeplate.

Sprekk i benkeplate

Tiltak, ny benkeplate bør monteres for å lukke avviket.

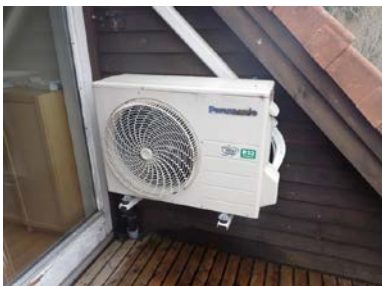
Kondensvann bør ledes vegg fra bygningen / balkong på en kontrollert måte.
