Grundsetvegen 2, 2406 ELVERUM

**Herskapelig sveitservilla med stor  
tomt og gangavstand til sentrum**

| Tilstandsrapport ..... | 44 |

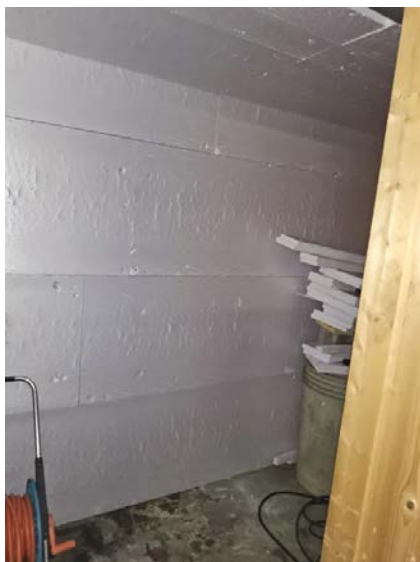
Bilde viser isopor på vegg/himlingsflater.

Det registreres mineralutslag (salt/kalkutsalg) i overflater som er et symptom på fuktvandring gjennom grunnmur. Det måles et fuktinnhold i treverk over faren for en utvikling av skader (piggmåling: 20,5 vektprosent). Det vurderes at de samme forholdene vil være gjeldende inne i konstruksjonen. Rommene har begrenset ventilering. Det er benyttet isopor på vegg/himlingsflater i ett rom. Dette er forbundet med forhøyet risiko ved brann, da isopor har høy brennverdi og spredning av giftig gass/røyk. Det bemerkes at store deler av kjelleren ikke lot seg inspisere grunnet lagring av store mengder innbo. Overflater i kjelleren har høy slitasjegrad og behov for tiltak.

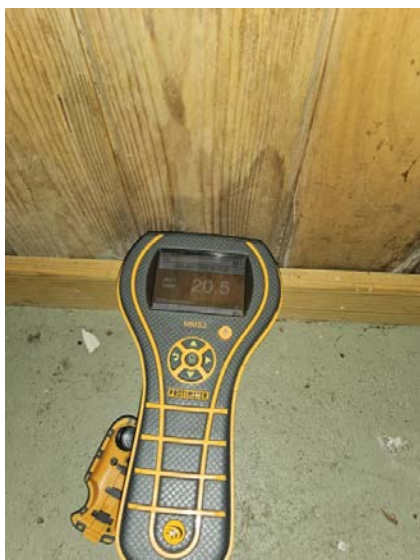
Bilde viser fuktmåling i utlektet kjellervegg.

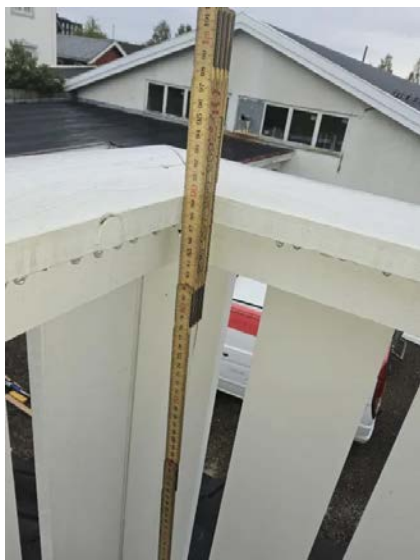
Balkonger og terrasser som ligger mer enn 50 cm over terreng skal sikres med rekkverk. Rekkverket blir målt til 90 cm, og er lavere enn forskriftskravet på 100 cm. Liten høydeforskjell mellom gulvoverflate på balkong og døråpning. Forholdet øker faren for at overvann på balkongen fører til skader i dør/veggkonstruksjon. Tettesjiktet har nådd en alder og tilstand som tilsier at lekkasje/skader i tiden som kommer vil være påregnelig.

Bilde viser lavt rekkverkshøyden.

| <p>For å lukke avviket vedrørende rekkverkshøyde må høyden på rekkverket heves til dagens krav på 100 cm. Tettesjiktet på balkongen bør skiftes ut, og det bør sikres en oppkant mot terrassedør.</p> | |

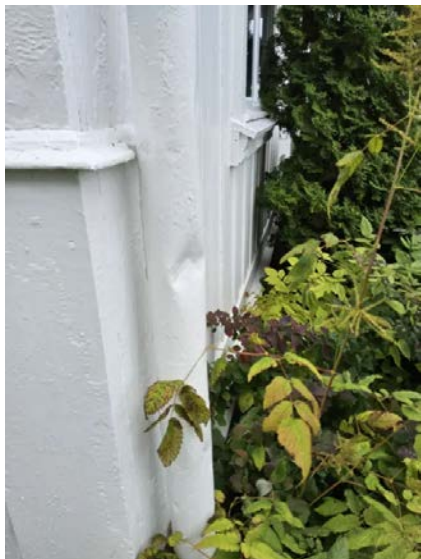
Det ble registrert buling/skade i nedløpsrør som er et symptom på frostspreng. Det registreres manglende endelokk, høy slitasjegrad og stedvis ufagmessig utførelse på takrenner.

Bilde viser skade i nedløpsrør.
