Grundsetvegen 2, 2406 ELVERUM

**Herskapelig sveitservilla med stor  
tomt og gangavstand til sentrum**

| Tilstandsrapport ..... | 44 |

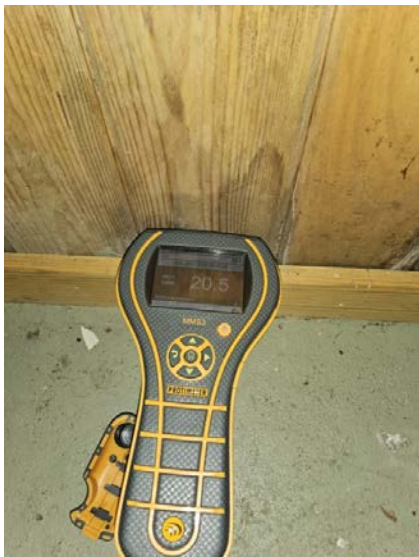
Bilde viser fuktmåling i utlektet kjellervegg.

Det registreres mineralutslag (salt/kalkutsalg) i overflater som er et symptom på fuktvandring gjennom grunnmur. Det måles et fuktinnhold i treverk over faren for en utvikling av skader (piggmåling: 20,5 vektprosent). Det vurderes at de samme forholdene vil være gjeldende inne i konstruksjonen. Rommene har begrenset ventilering. Det er benyttet isopor på vegg/himlingsflater i ett rom. Dette er forbundet med forhøyet risiko ved brann, da isopor har høy brennverdi og spredning av giftig gass/røyk. Det bemerkes at store deler av kjelleren ikke lot seg inspisere grunnet lagring av store mengder innbo. Overflater i kjelleren har høy slitasjegrad og behov for tiltak.

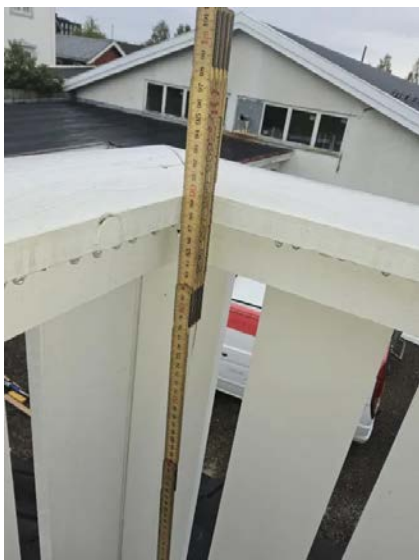
## 6.6 Balkong, terrasse, platting: Balkong

Balkonger og terrasser som ligger mer enn 50 cm over terreng skal sikres med rekkverk. Rekkverket blir målt til 90 cm, og er lavere enn forskriftskravet på 100 cm. Liten høydeforskjell mellom gulvoverflate på balkong og døråpning. Forholdet øker faren for at overvann på balkongen fører til skader i dør/veggkonstruksjon. Tettesjiktet har nådd en alder og tilstand som tilsier at lekkasje/skader i tiden som kommer vil være påregnelig.

Bilde viser lavt rekkeverkshøyden.

| <p>For å lukke avviket vedrørende rekkverkshøyde må høyden på rekkverket heves til dagens krav på 100 cm. Tettesjiktet på balkongen bør skiftes ut, og det bør sikres en oppkant mot terrassedør.</p> | |

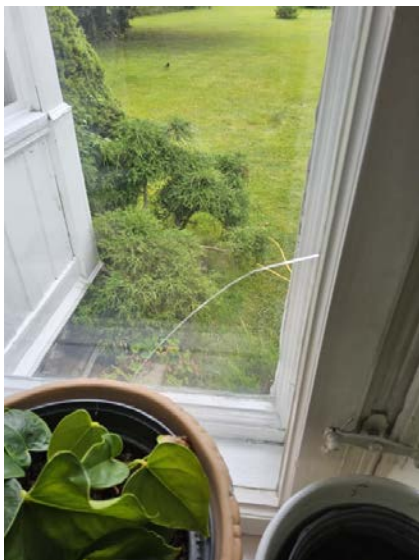
## 6.7 Vinduer og dører

Det blir påvist sprekk i flere vindusglass. Det registreres symptomer på fuktproblematikk på flere vinduer, samt balkongdør. Flere vinduer lot seg ikke åpne grunnet limeffekt fra maling mellom karm og vindusramme.

Bilde viser sprekk i glass.

Utskifting/utbedring av vinduer og balkongdør grunnet skade/slitasje bør påregnes.

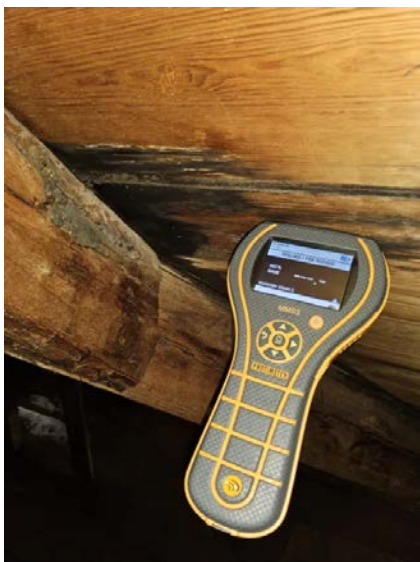
## 6.9 Loft (konstruksjonsoppbygging)

Misfarging observeres stedvis på taktro. Det ble hverken påvist synlige skadesymptomer av større betydnning, eller målt forhøyet trefuktighet i taktro (piggmåling: under 6 vektprosent). Forholdet kan indikere redusert lufting av konstruksjonen. Stikkprøveprinsippet er benyttet i områder med tilkomstmulighet. Ukjent om forholdet fortsatt er i utvikling. Det ble registrert fuktmerke og råteskade i gradrenne. Forholdet stammer i følge selger en lekkasje som er utbedret for flere år siden. Dette er ikke videre undersøkt. Lite/ingen ventilerings av kaldtloft. Forholdet kan føre til økt fuktpåkjenning. Deler av konstruksjonen er lukket og det er ikke kjent hvordan oppbyggingen er utført.

Bilde viser fuktmåling i taktro.

Lufting/ventilering bør forbedres. Kaldtloftet bør holdes under oppsikt for å fange opp eventuell negativ utvikling.

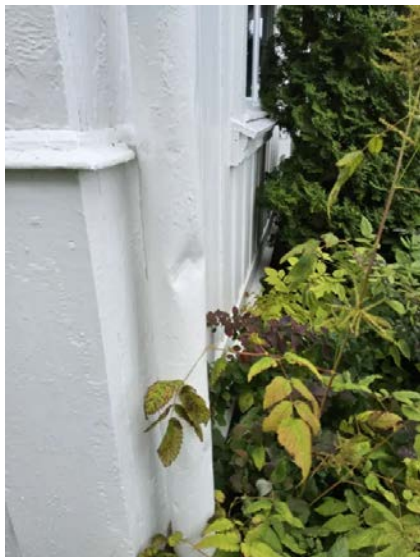
## 6.10 Renner og nedløp

Det ble registrert buling/skade i nedløpsrør som er et symptom på frostspreng. Det registreres manglende endelokk, høy slitasjegrad og stedvis ufagmessig utførelse på takrenner.

Bilde viser skade i nedløpsrør.

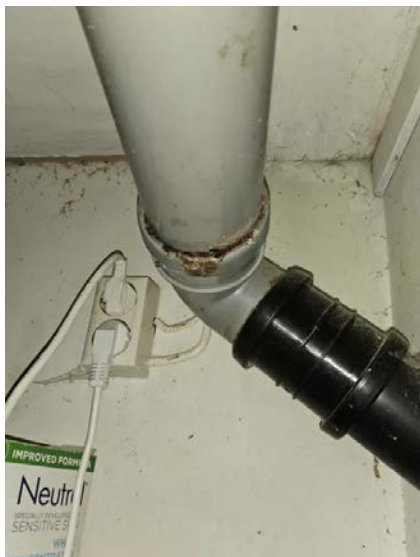
## 6.20 Avløpsrør

Det er ikke mulig å verifisere om avløpssystemet er luftet over tak eller ikke. Deler av avløpsanlegget har nådd en alder som tilsier at skader / lekkasjer kan oppstå. Det registreres tegn til tidligere lekkasje fra enkelte skjøter på avløpsrør i kjeller. Det er ukjent om lekkasjene er aktive.

Bilde viser tegn til lekkasje fra rørskjøt.

Tiltak kan bli nødvendig. Forholdet bør holdes under oppsikt. Det bør gjennomføres kontroll av rørlegger angående lekkasje fra rørskjøter.

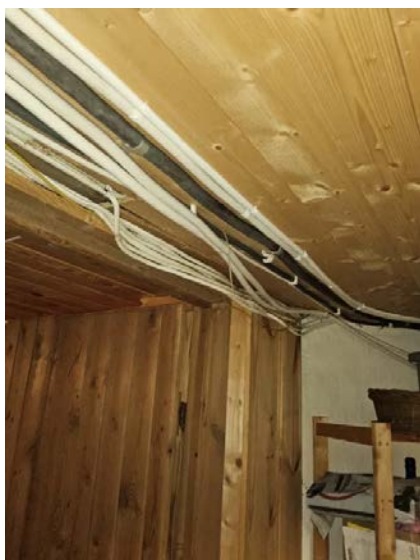
## 6.22 Elektrisk

Bilde viser dårlig innfesting på kabler.

Basert på ovennevnte avvik bør det gjennomføres en utvidet el-kontroll av en kvalifisert elektrofaglig person, og nødvendige tiltak vurderes deretter.

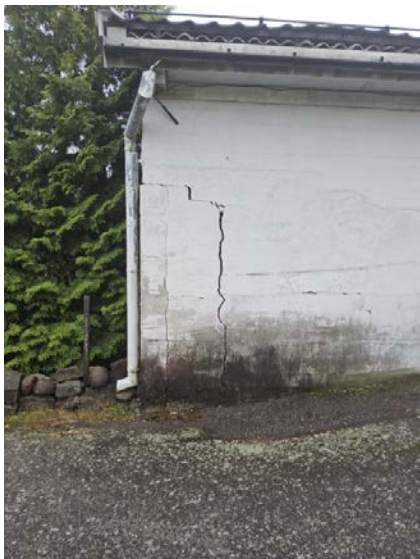
## 6.29 Øvrig: Uthus med garasje

Det er gjort en forenklet vurdering av tilstanden på bygningsdelen. Overordnet forenklet vurdering av tilstanden er at det er høy slitasjegrad. Det registreres sprekker i murvegger og råteskade i kledning. Taket har eldre takteking som vurderes å inneholde asbest. Det er stedvis manglende rekkverk på trapper.

Bilde viser sprekk i murvegg.

Basert på ovennevnte avvik bør det vurderes å rive uthus og føre dette opp på nytt. Uthuset vil kunne fungere i noe tid for enkel lagring.
