Klapputveien 295, 1960 LØKEN

**Innholdsrik familiebolig med
dobbelgarasje og praktisk
planløsning. 5 soverom og solrik
veranda. Fin og landlig utsikt!**

Befaringsdato: 14.10.2024 Rapportdato: 21.10.2024 Oppdragsnr.: 21410-1254 Referansenummer: FS1649

Tilstandsrapport

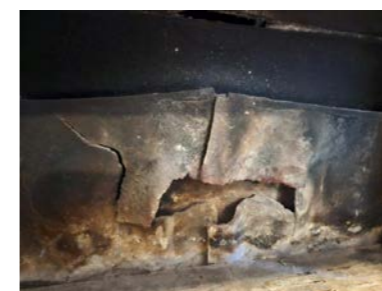
- Det er avvik:

Det er skader på innmat i ildsted.

Rust på overflater.

Skader på ovn i underetasje.

Det er ikke fyringsforbud for ildstedet, men det ble anbefalt at ovnen erstattes med ny i forbindelse med kontroll av fyringsanlegg.
