Måsåbekkvegen 27 H, 2316 HAMAR

**HAMAR VEST**

# Tilstandsrapport

## ENEBOLIG

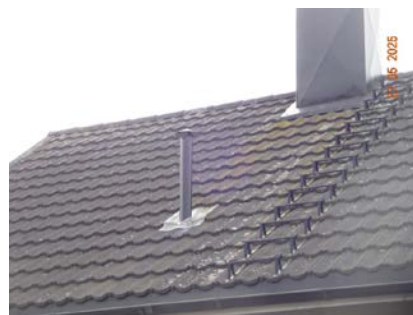
**Vurdering av avvik:**  
• Det er påvist andre avvik:  
Mosegroing på taktekking.

**Konsekvens/tiltak**  
• Andre tiltak:  
Mose bør fjernes.
