Åsenveien 14, 1970 HEMNES

Prisgunstig enebolig på stor, solrik tomt med hage og gårds plass. Oppgraderingsbehov.

Tilstandsrapport

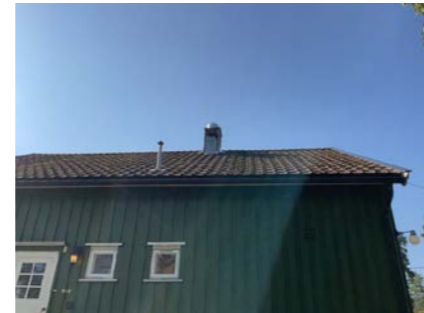
Taktekkingen er av betongtakstein og er fra byggeåret. Taket er besikket fra bakkenivå. Punktet må sees i sammenheng med Takkonstruksjon/Loft. Vurdering av avvik: Mer enn halvparten av forventet brukstid er passert på taktekkingen. Mer enn halvparten av forventet brukstid er passert på undertak. Taktekkingen har mose og slitasje på grunn av elde. Taktekkingen har nådd forventet levetid.

Takrenner, nedløp og beslag av metall. Beslag antas å være fra byggeåret. Takrenner og nedløp antas å være av nyere dato. Vurdering av avvik: Det mangler snøfangere på hele eller deler av taket, men det var ikke krav om dette på byggemeldingstidspunktet. Mer enn halvparten av forventet brukstid er passert på renner/nedløp/beslag. Det mangler snøfangere på hele taket.

I forbindelse med utskifting av takteking må beslag, renner og nedløp fornyes og det må samtidig monteres snøfangere.

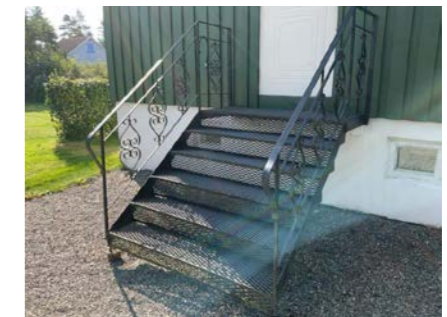
Trapp av strekkmetall. Vurdering av avvik: Åpninger i rekkverk er ikke i henhold til krav i dagens forskrifter. Rekkverkshøyder er under dagens forskriftskrav til rekkverk i trapper. Rekkverkshøyde er kun ca. 80cm. Trappen har generell slitasje.

- Rekkverket er såpass lavt at det på grunn av sikkerhetsmessige forhold anbefales økning av høyde.

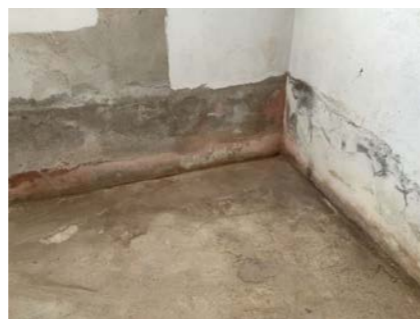
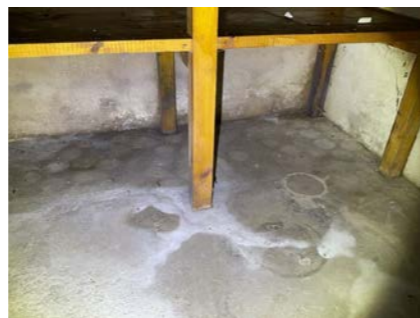
Kjeller har gulv av betong og vegger av betong/mur. Hulltaking er ikke foretatt. Rommet har en konstruksjon som gjør hulltaking unødvendig. Punktet må sees i sammenheng med 'Drenering'. Vurdering av avvik: Det er påvist indikasjoner på noe fuktgjennomtrenging i kjellergulv. Det er påvist indikasjoner på noe fuktgjennomtrenging inn i kjellermur.

Med overflatesøk med fuktindikator Protimeter MMS ble det påvist forhøyede fuktverdier nederst på grunnmur og i betonggulv i kjelleretg. Grunnmur og betonggulv mot grunn på bygninger fra denne byggetiden er normalt ikke fuktsikret og kapilærsug av fukt kan forekomme. Betonggulv har noe merkbare planavvik/ujevnheter.

• Det påviste fuktnivå gir grunn til å overvåke konstruksjonen jevnlig for å se utvikling over tid, og eventuelt foreta tiltak for å unngå fuktskader.

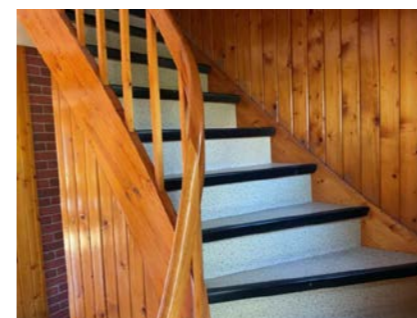
TG 2 Innvendige trapper

90 graders tretrapp mellom 1. etasje og 2. etasje. Vurdering av avvik: Åpninger i rekkverk er større enn dagens forskriftskrav til rekkverk i trapper. Det mangler håndløper på vegg i trappeløpet. Rekkverkshøyder er under dagens forskriftskrav til rekkverk i trapper.

• Rekkverket er såpass lavt at det på grunn av sikkerhetsmessige forhold anbefales økning av høyde.
• Åpninger er såpass store at det ut ifra sikkerhetsmessige forhold anbefales å lage mindre åpninger.

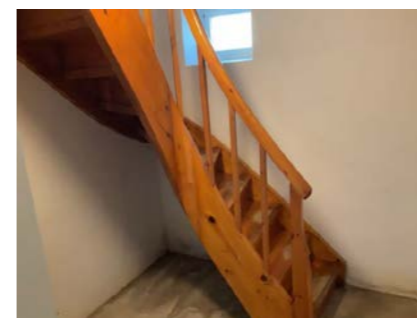
TG 2 Innvendige trapper - 2

90 graders tretrapp mellom kjelleretasje og 1. etasje. Vurdering av avvik: Åpninger i rekkverk er større enn dagens forskriftskrav til rekkverk i trapper. Det mangler håndløper på vegg i trappeløpet. Rekkverkshøyder er under dagens forskriftskrav til rekkverk i trapper. Det er liten frihøyde i trappeløp.

• Det bør gjøres lokale tiltak.
• Rekkverket er såpass lavt at det på grunn av sikkerhetsmessige forhold anbefales økning av høyde.
• Åpninger er såpass store at det ut ifra sikkerhetsmessige forhold anbefales å lage mindre åpninger.

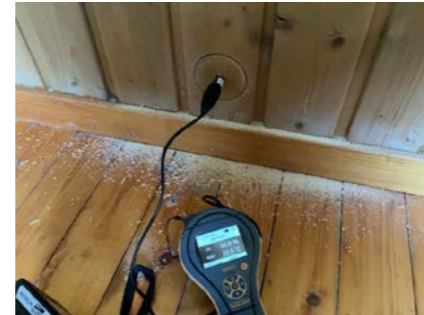
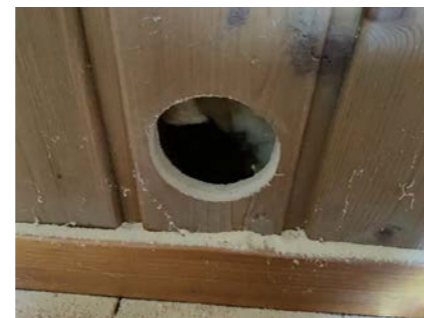
2. ETASJE > BAD

TG 0 Tilliggende konstruksjoner våtrom

Hulltaking er foretatt uten å påvise unormale forhold.
Hulltaking ble foretatt i vegg fra soverom mot våt sone bad.
Det ble målt relativ luftfuktighet i veggen, det ble målt med stikkelektroder i treverk og det ble gjort visuell inspeksjon.
Det ble ved målinger og visuell inspeksjon ikke påvist tegn på fuktskader.

Pga. baderommets utførelse og standard kan det ha forekommet fuktskader andre steder enn der hvor det ble gjennomført hulltaking.

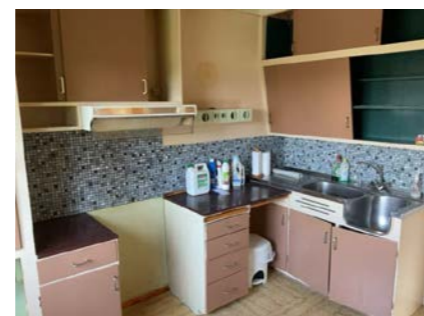
Kjøkkeninnredning består av: Benkeskap og overskap med malte skrog og malte slette fronter. Laminat benkeplate og oppvaskbenk av metall. Ventilator med avtrekk. Innredningen er fra byggeåret. Vurdering av avvik: Kjøkkeninnredningen er av eldre dato, og den mangler bruksfunksjoner/løsninger som er forventbart på et kjøkken. Kjøkkeninnredningen har stor bruksslitasje.

- Det er påregnelig med utskiftning/utbedringer av kjøkkeninnredningen.

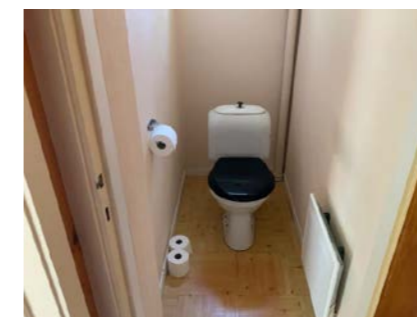
himlingsventil. Vurdering av avvik: Toalettrom har kun naturlig avtrekk fra rommet, NS 3600 krever mekanisk avtrekk for å kunne gi TG 0/1. Det er avvik: Det er kondensvann på vannrør og synlig vann på gulvet ved vannrør (mulig lekkasje).

- Mekanisk avtrekk bør etableres på toalettrom.

Vannrør må sjekkes nærmere og utbedres.

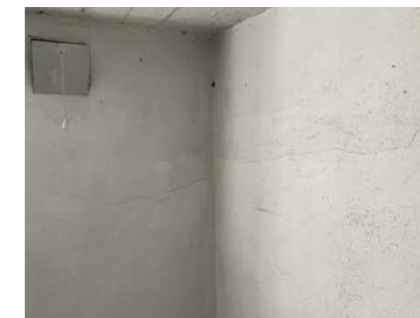
Tomteforhold > Grunnmur og fundamenter
Grunnmur av betong. Vurdering av avvik: Grunnmuren har sprekkeformasjoner. Det er stedvis noe riss og sprekker i grunnmuren. Dette antas å hovedsaklig være i murpuss.

- Lokal utbedring må utføres.
