Holtaåsen 20H, 5239 RÅDAL

**Lekker enebolig i fine omgivelser  
på Sørås!**

Tilstandsrapport .....42

## ENEBOLIG

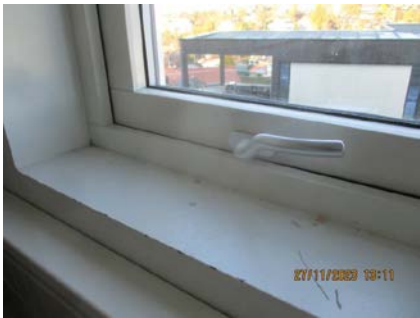
Utvendig > Vinduer: Det er påvist at enkelte vinduer er vanskelig å åpne/lukke. Det er små sår og merker i noen vinduer/karmer. Slitasje på vindusposter.  
Tiltak: Vinduer må justeres. Det må påregnes noe vedlikehold og at enkelte vinduer må skiftes ut. Lokal utbedring av avvik.

Slitasje på vindusposter.

- Vinduer må justeres.
- Andre tiltak:
- Det må påregnes noe vedlikehold og at enkelte vinduer må skiftes ut.

Lokal utbedring av avvik.

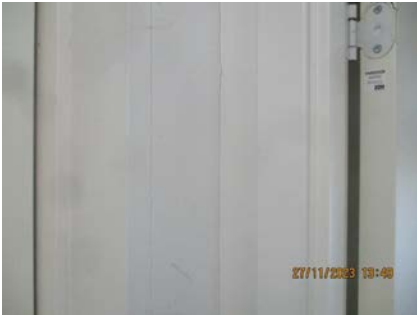
- Det er påvist utetthet/åpning mellom dørblad og dørkarm. Dvs. at kald trekk kan oppstå.
- Det er avvik:

Litt oppsprekk mellom karm og vegg. Det er skader på dørkarm til ytterdør.

Skader på karm til ytterdør.

- Dører må justeres.

Lokal utbedring av avvik.

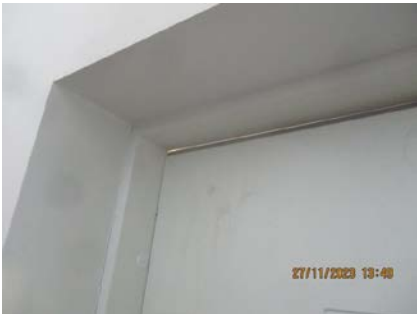
Noe skjevheter i ytterdøren.

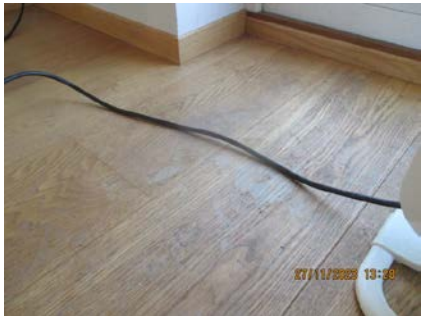
Stedvis noe hull i vegger som er tettet. Sprekk i overganger flere steder. Skade på vegg under trapp. Noe slitasje på vegger og gulv. Merker etter fukt på parkett ved altandør i stue.

Fuktmerker på gulv.

Maling av overflater. Lokal utbedring av avvik.

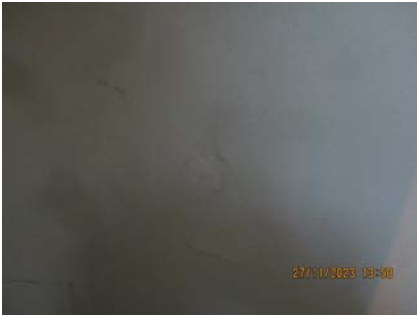
Skader på vegger.

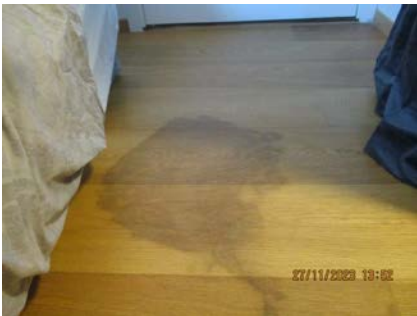
Merker på gulv.

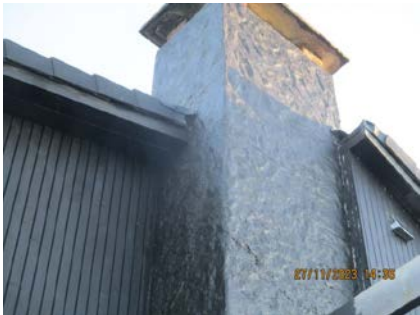
Det er noe sprekk i puss på pipe over tak.

Noe sprekker i pipen.

Ompussing av pipe over tak.

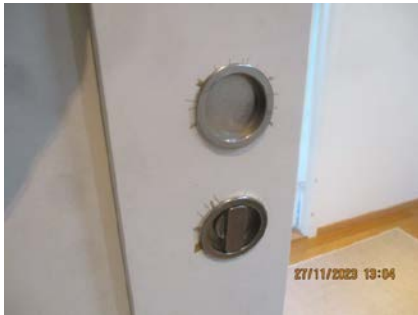
Det er noen små sår og merker på noen dørblander og karmer.

Lokal utbedring av avvik.

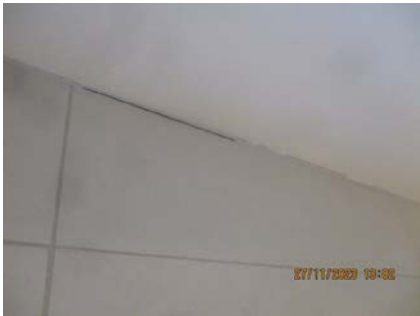
- Det er påvist avvik i fuger.
- Svertesopp er registrert

Sprekk i fuger mellom vegg og himling.

Våtrom > 1. etasje > Bad > Overflater vegger og himling: Det er påvist avvik i fuger. Svertesopp er registrert. Sprekk i fuger mellom vegg og himling.  
Tiltak: Det må foretaes lokal utbedring. Overflater må rengjøres.

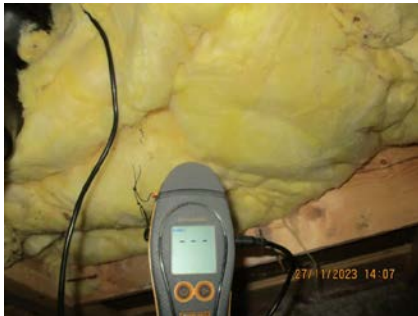
Det ble observert og målt fukt i plater mot bad 2 i blindkjeller.  
Dette ble undersøkt av håndverker under befaringen. Avløp fra servant til bad 2 var løsnet og det var lekkasje fra dette.  
Det er foretatt nye fuktmålinger i området 23. januar 2023. Ingen unormale fuktverdier ble registrert da.

Det ble ikke målt unormale fuktverdier i rør gjennomganger til bad1.

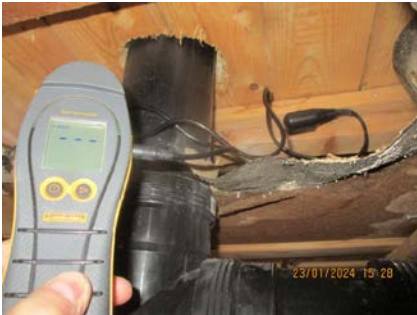
Det ble ikke målt unormale fuktverdier i konstruksjoner. 23. januar 2024.

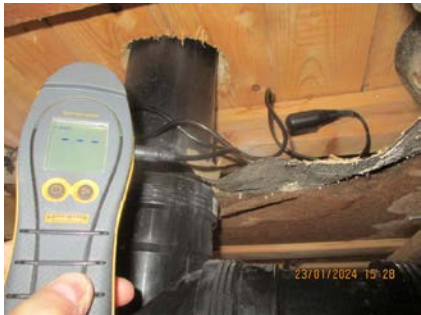
Det ble observert og målt fukt i plater mot bad 2 i blindkjeller.  
Dette ble undersøkt av håndverker under befaringen. Avløp fra servant til bad 2 var løsnet og det var lekkasje fra dette.  
Det er foretatt nye fuktmålinger i området 23. januar 2023. Ingen unormale fuktverdier ble registrert da.

Det ble ikke målt unormale fuktverdier i konstruksjoner. 23. januar 2024.

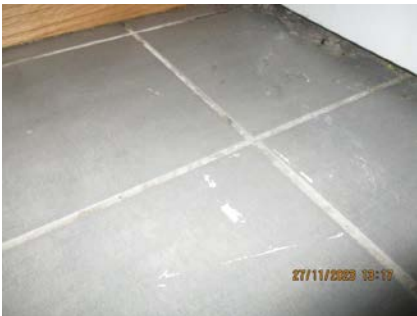
Våtrom > 1. etasje > Vaskerom > Overflater Gulv: Det er påvist at noen fliser har bom (hulrom under). Noe små sår på fliser.  
Tiltak: Påviste skader må utbedres. Lokal utbedring av avvik.

Noe små sår på fliser.

- Tiltak:
- Påviste skader må utbedres.

Lokal utbedring av avvik.

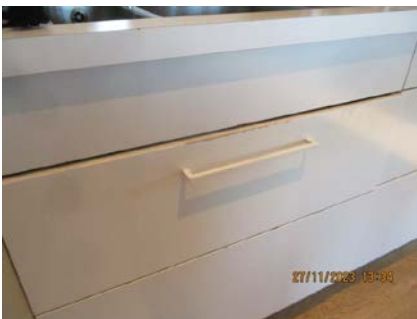
Noe slitasje på fronter.

- De påviste skader må utbedres.
- Tiltak:

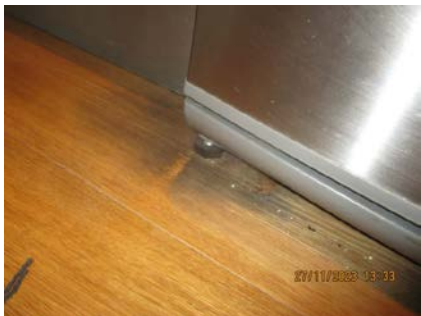
Overflater og innredning: Det er påvist skader/ fuktskjolder i kjøkkengulvet. Det er litt merker etter vannsøl på gulv ved kjøleskap/oppvaskmaskin. Litt dårlig fuger bak vask. Noe merker på fronter under vask.  
Tiltak: De påviste skader må utbedres.

Fuktmerker på gulvket ved kjøleskap.

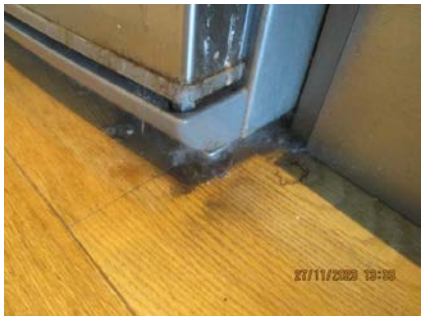
Fuktmerker på gulvet ved oppvaskmaskin.

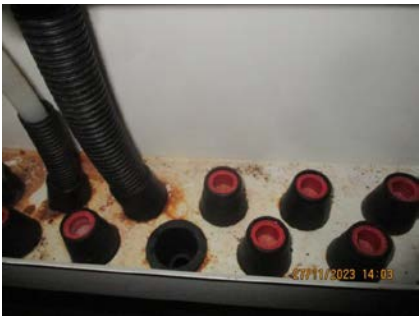
Tekniske installasjoner > Vannledninger: Avrenning fra skap er ikke lagt til gulv som tåler vann eller har sluk. Det er rustmerker i skapet. Det er ikke observert stoppekran i boligen.  
Tiltak: Det bør lages avrenning til gulv som tåler vann. Det har vært fuktighet i skapet som er grunnen til rustmerker. Dette bør kontrolleres over tid. Det bør gjøres mer undersøkelser angående stoppekran til boligen.

Rustmerker i skap til rør i rør system.

Det bør lages avrenning til gulv som tåler vann.  
Det har vært fuktighet i skapet som er grunnen til rustmerker. Dette bør kontrolleres over tid.  
Det bør gjøres mer undersøkelser angående stoppekran til boligen.

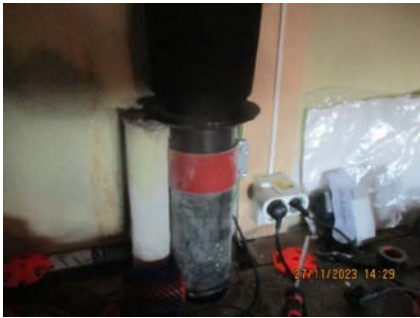
- Det er ikke påvist tilfredsstillende stakemulighet på avløpsanlegg.

Avløpsrør i garasjen.
