**Salgsobjekt:** Enebolig  
**Eierform:** Eiet  
**Byggeår:** 1923  
**BRA-i/BRA Total** 151/177 kvm  
**Tomtstr.:** 836 m<sup>2</sup>  
**Soverom:** 4  
**Gnr./bnr.** Gnr. 141, bnr. 78  
**Oppdragsnr.:** 1101250178

# Koselig gammel villa på Brødløs med oppussingsbehov.

Befaringsdato: 08.12.2025

Rapportdato: 22.12.2025

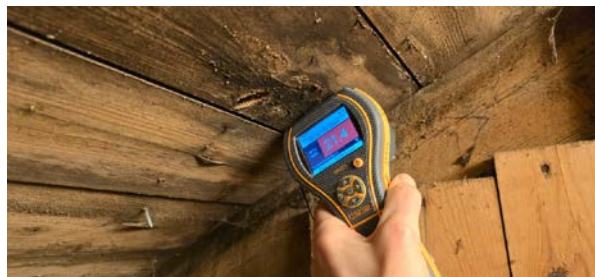
Det er registrert omfattende slitasje og skader på taktekkingen. Betongtaksteinene har tydelig mosevekst og aldringsslitasje. Undertaket viser råte, fuktmerker og svartsopp, noe som indikerer fuktinntrengning over tid. Synlige spiker igjennom undertaket kan bidra til lekkasjer og ytterligere skadeutvikling.

Avvikene skyldes hovedsakelig elde, manglende vedlikehold og fuktpåvirkning over tid.

Taktekkingen og undertaket har vesentlige avvik og er vurdert til TG 3. Tiltak: Taktekkingen må skiftes eller utbedres. Det anbefales å engasjere fagperson for nærmere undersøkelse og planlegging av utbedring.

Høy fukt nivå på under tak

- Taktekkingen må skiftes eller utbedres.
- Når taktekking og undertak begynner å bli gamle, øker risikoen for lekkasjer, noe som kan føre til omfattende og kostbare reparasjoner av underliggende konstruksjoner dersom en ikke foretar tiltak på konstruksjonene før dette oppstår.

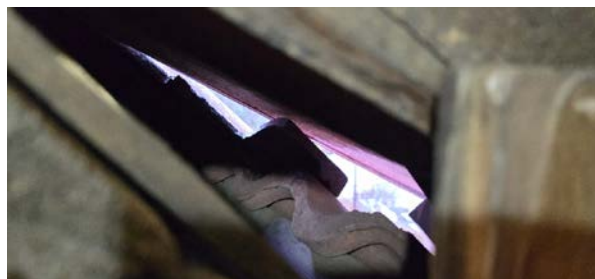
Synlig manglede beslag og utett mellom vegg og tak fra loft, vann innriv.

Manglende/utette beslag bør utbedres for å forhindre vann-inntrengning i bakenliggende konstruksjoner.

Ved omlegging av tak bør renner, nedløp og beslag skiftes.

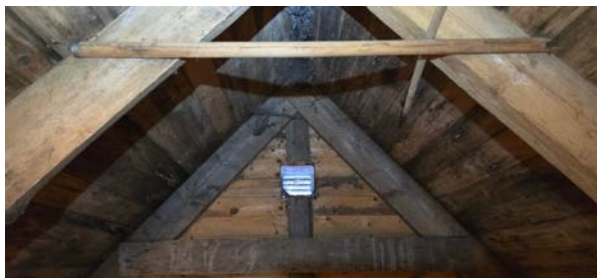
Synlig råte i lekter og sløyfer under takstein. Det ble målt opp til 50 vekt% fukt i trekverk på loft. Ved nivåer over 20 vekt% vil det utvikles råte.

Fukt merker og svarte sopp i under tak og sperrer.

- Lufting/ventilering bør forbedres.
- Konstruksjonene må sikres mot råte, sopp og skadedyr.
- Råteskadede konstruksjoner må skiftes ut.

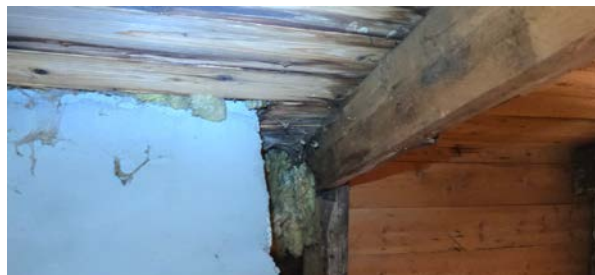
Fukt merker og svarte sopp i under tak og sperrer.

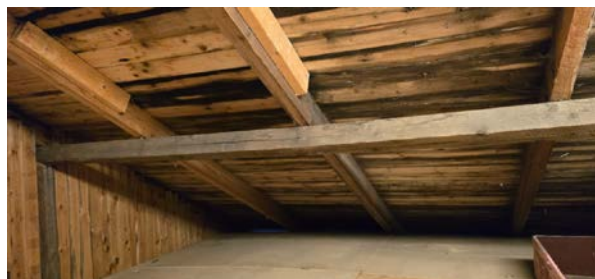
Det er synlige skjevheter på bæring over takoppløft. Synlig fukt på innsiden av undertak på takoppløft. Det er større sprekker ut mot yttertak. Dette gir fare for vanninn driv på loft og i tak-konstruksjonen. Isoleringen av skråtaket har tettet igjen luftingen. Det ble observert musefeller på loftet på befaringen. Loftsluken er uisolert og uten tettpakning. Dette gir fare for økt kondensering og varmetap fra boligen. Luken bør skiftes.

Synlig nedbygning i tak konstruksjon i bærebjelke.
