Åkerveien 17, 2460 OSEN

Flott helårshytte fra 2012 med stor og solrik terrasse. Romslig hems med gulvareal på ca. 42m². Skjermet med ski inn/ut!

Samlet vurdering

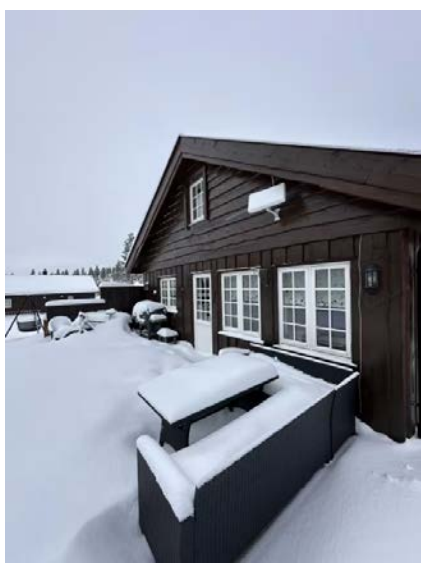
6.3 Balkong, terrasse, platting

Balkong/terrasse er snødekt og ikke kontrollert.

Det bør foretas nærmere undersøkelser av terrasser når den er snøfri.

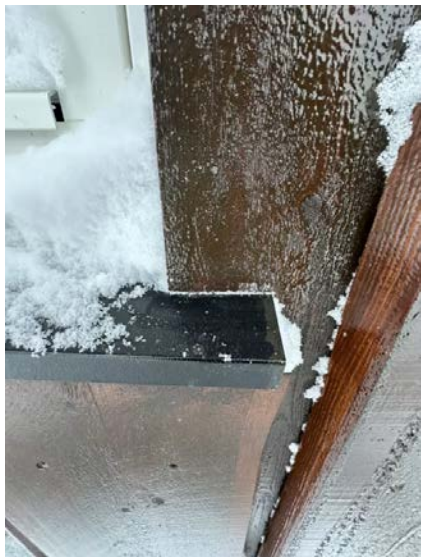
6.4 Vinduer og dører

Det er påvist avvik ved omramming. Liten/ingen avstand mellom trepanel og beslag, fare for fuktopptrekk.

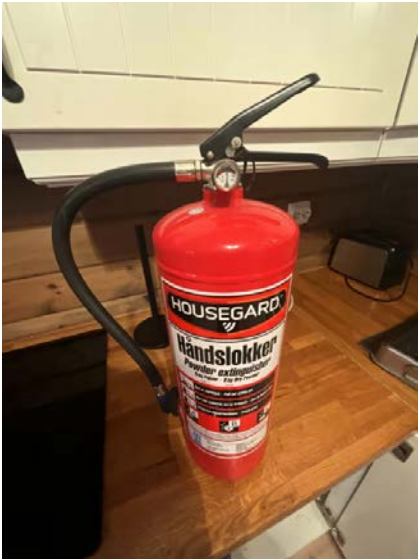
Brannslukningsapparat eldre enn 10 år.

Viser brannslukningsapparat plassert i kjøkkenbenk. (Eldre enn 10 år)

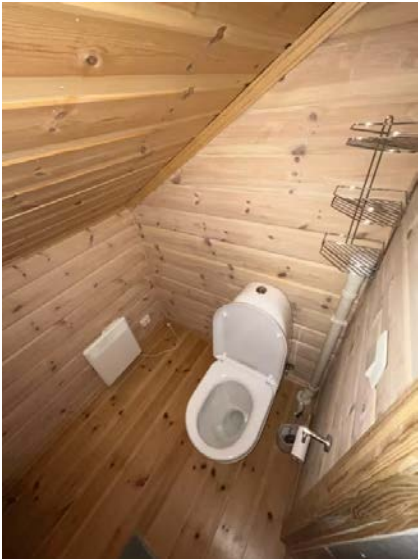
Viser panelovn, gulvstående toalett og lufting med vakumventil.

Anbefaler ytterligere undersøkelser vedrørende lufting av avløpsanlegget.

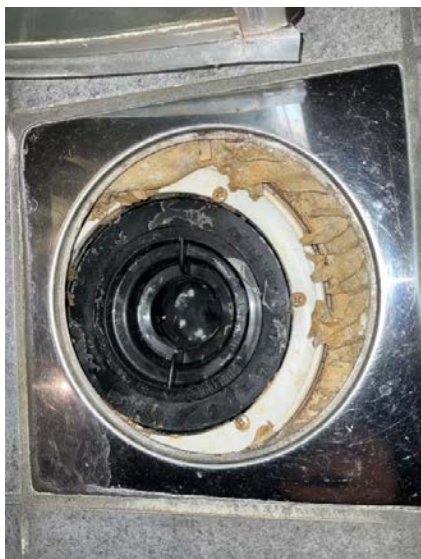
Viser sluk i dusjsone.

Er det manglende mulighet for renhold og inspeksjonsmulighet av sluk?	Nei
Type sluk	Plast
Plastsluk med klemring. Slukmansjett delvis synlig under klemring.	
Er det påvist avvik ved utførelsen av membran/tettesjikt/klemring rundt sluk?	Ja
Er det påvist tegn på utettheter f.eks. rundt rørføringer eller andre overganger?	Ja
Er det påvist feil utførelse, feil materialvalg, eller skader i tettesjikt med fare for fuktskade?	Nei
Har membran/tettesjikt nådd en alder som gir økt risiko for skader eller følgeskader?	Ja

For å få tilstandsgrad 0 eller 1 må tettesjiktet skiftes ut, men tidspunktet for når dette er nødvendig er vanskelig å si noe om.

Lokal utbedring rundt rørføringer anbefales for bedre sikkerhet.

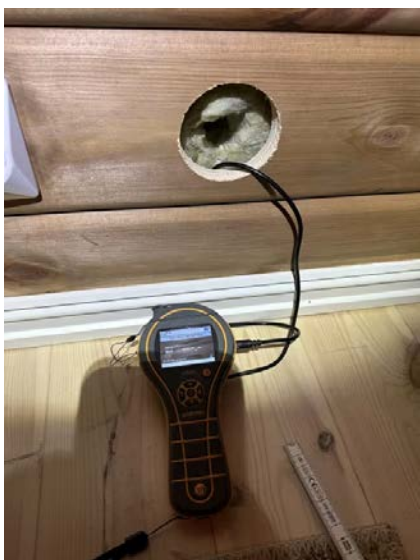
Det er foretatt hulltaking med 73 mm hullbor fra tilstøtende rom (soverom).
