Sognsveien 2, 0451 OSLO

**Flott 2-roms leilighet | Balkong |
Heis | Vv og fyring ink | Populær
beliggenhet | Lave felleskost. |
Parkering* | Moderniseringsbehov**

SELVEIERLEILIGHT I 1.ETASJE MED BALKONG

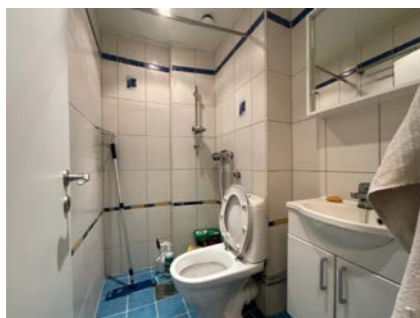
1. ETASJE > BAD

TG 2 Overflater vegger og himling

Tilstandsgrad 3 er vurdert på bakgrunn av dette avviket.

Kostnadsestimatet er beregnet for totalrenovering av badet.

Kostnadsestimat: Over 300 000

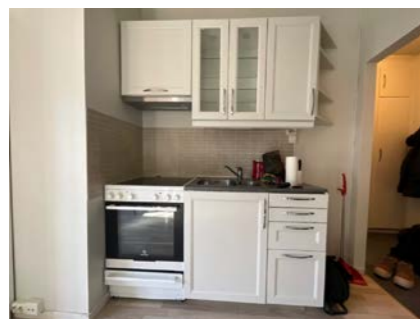
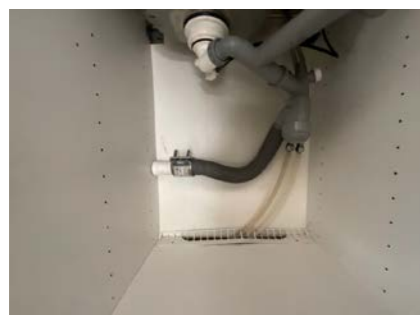
1. ETASJE > STUE/KJØKKEN

TG 2 Avtrekk

"manglende forsert mekanisk avtrekk" betyr at avtrekk over stekesone ikke føres ut av rommet via kanal, yttervegg eller tilsvarende. Fuktig luft og kondens vil da forbli i rommet om det ikke luftes med vindu.

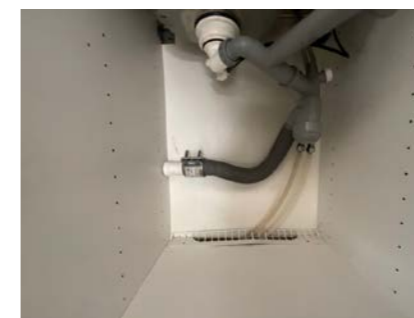
TG 2 Avløpsrør

Avløpsrør i støpejern og plast i boligen.

- Det er avvik:
 - Mer enn halvparten av forventet brukstid er passert på innvendige avløpsledninger.

- Tiltak:
 - Det er ikke behov for utbedringstiltak siden anlegget fungerer i dag, men ut ifra alder kan skader plutselig oppstå på eldre anlegg. I forbindelse med oppgradering av våtrom vil det være naturlig med utskiftning av rør. Tidspunkt for utskiftning av avløpsrør nærmer seg.
