Brekkabakkan 26, 7970 KOLVEREID

**Enebolig med dobbeltgarasje og  
flott utsikt over Kolvereidvågen**

| Tilstandsrapport ..... | 40 |

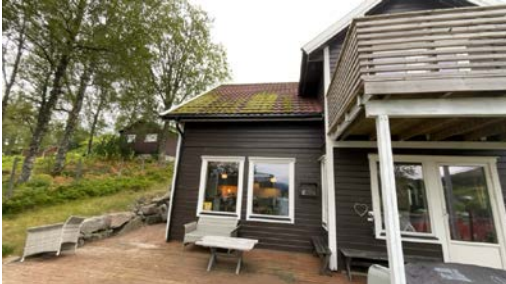
## TG 3 Nedløp og beslag

Avvik: Det mangler snøfangere på hele eller deler av taket, noe som var krav på byggemeldingstidspunktet.

Takrenne og nedløp i stål. Takhatter og pipebeslag i stål

Manglende snøfangere kan medføre økt risiko for snø- og isras fra taket, noe som kan utgjøre en fare for personer og skade på eiendom.

**Kostnadsestimat: 10 000 - 50 000**

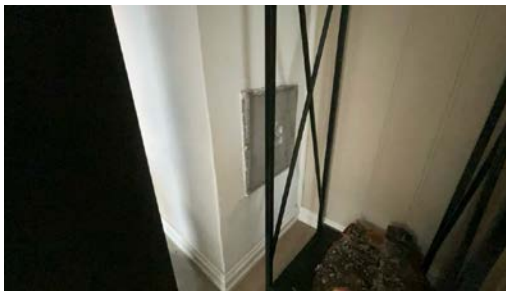
## TG 2 Innvendige trapper

Avvik: Åpninger i rekkverk er større enn dagens forskriftskrav til rekkverk i trapper. Åpninger mellom trinn i innvendig trapp er større enn dagens forskriftskrav. Det mangler håndløper på vegg i trappeløpet.

Boligen har beiset tretrapp.

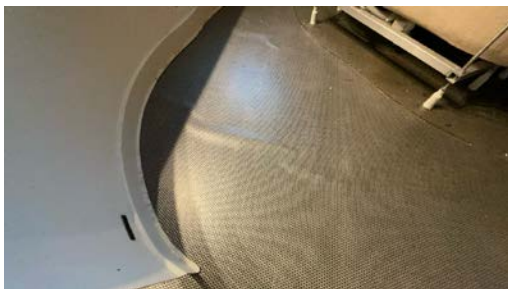
## LOFT > BAD

### Sluk, membran og tettesjikt

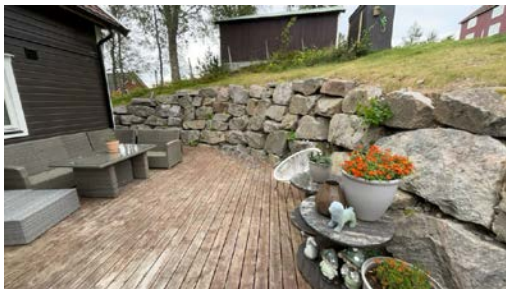
## TG 2 Terrengforhold

Avvik: Det er påvist dårlig fall eller flatt terreng inn mot grunnmur og dermed muligheter for større vannansamlinger.

Skrånet tomt, opparbeidet flat tomt rundt huset. Noe plen og beplantning.
