Brevika 12, 7805 NAMSOS

**Enebolig med flott sjøutsikt!
Stor eiet tomt 2.978 kvm.
Pent kjøkken og bad. Garasje**

Befaringsdato: 09.04.2026

Rapportdato: 21.04.2026

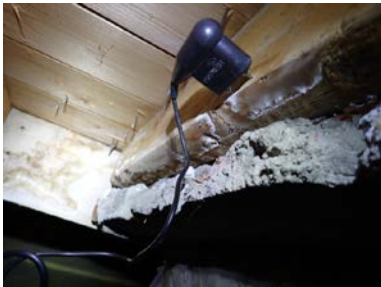
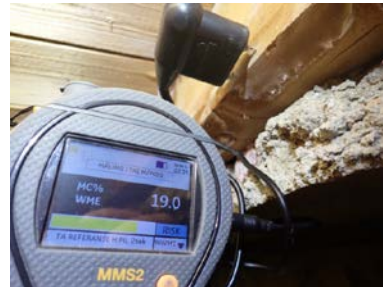
- Det er påvist avvik rundt gjennomføringer i takflaten.

Registrerer mindre fuktmerker ved pipe.

Lett forhøyede fuktverdier på treverk rundt pipe.

Anbefaler ytterlige undersøkelser for å avdekke årsak til fukt.

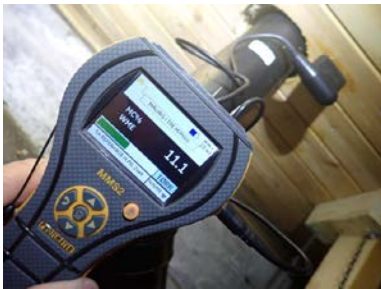
KJELLER > BAD/VASKEROM

Våtrommet har høy slitasjegrad, Badstue og vaskekjeller er en del av badet. Det er synlige skader paneler på yttervegger og synlig saltutslag i fuger på flis.

- Våtrommet må totalrenoveres. Alle forhold med tettesjikt, våtsone, sluk m.m. må dokumenteres.
- Manglende oppgradering av våtrommet medfører høy risiko for at konstruksjonene ikke vil tåle vanlig bruk av vann eller lekkasjer. Dette kan føre til fuktskader på tilstøtende konstruksjoner.

Kostnadsestimat: 200 000 - 500 000

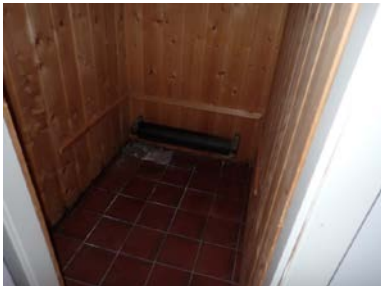
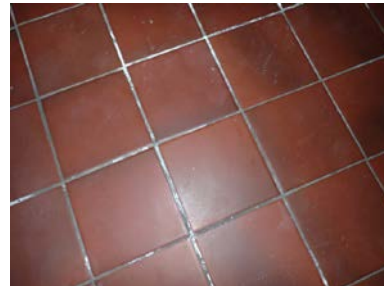
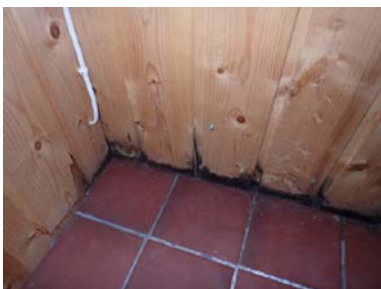
KJELLER > BAD/VASKEROM

Det er synlige skader i overflater.
