**Ørje - Enebolig med dobbel garasje
i attraktivt og sentrumsnært
område.**

Tilstandsrapport

Befaringsdato: 09.02.2025

Rapportdato: 12.02.2025

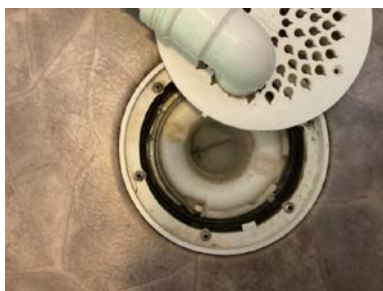
1. ETASJE > BAD

TG 2 Sanitærutstyr og innredning
