Televeien 6, 1870 ØRJE

**Ørje - Enebolig med dobbel  
garasje i attraktivt og  
sentrumsnært område.**

# Tilstandsrapport

Befaringsdato: 09.02.2025

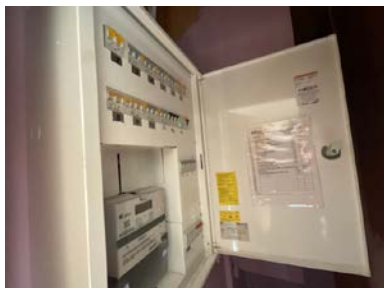
Eier har opplyst at det er bestilt en utvidet el-kontroll av det elektriske anlegget, som skal gjennomføres før visning. Takstmannen har ikke fått forelagt rapporten fra denne kontrollen ved signering av rapporten, og eventuelle avvik eller feil som avdekkes i el-kontrollen er derfor ikke vurdert her. Interessenter bør selv innhente og gjennomgå el-kontrollrapporten før eventuelt kjøp. I på offentlig og privat el-kontroll:

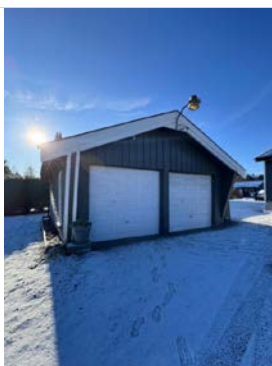
Bygget er ikke tilstandsvurdert ihht Forskrift til avhendingslova og NS3600. Dette er kun en enkel beskrivelse.
