Hunnsvegen 40, 2819 GJØVIK

**Stor enebolig i nordre bydel med 4
soverom, 2/3 bad og 2 kjøkken.
Gangavstand til sykehuset,
Fastland og Gjøvik Stadion.**

Befaringsdato: 26.04.2024 Rapportdato: 01.05.2024 Oppdragsnr.: 19185-1348 Referansenummer: CQ9812

Autorisert foretak: Factum Takst AS Sertifisert Takstingeniør: Amund Forset

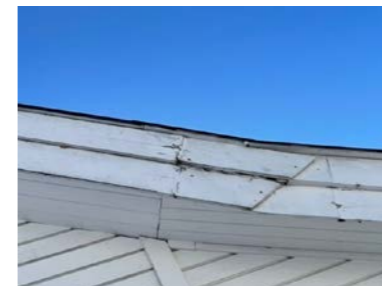
Veggkonstruksjon

Yttervegg i isolert bindingsverk var normal byggeskikk på oppføringstidspunktet. Liggende utvendig trekledning: Grunnmur er pusset/malt.

Eksakt tilstand kan ikke kontrolleres uten bygningsmessige inngrep. Lufting av kledningen er ikke iht. dagens anbefalte løsning, men heller ikke dårligere enn normal løsning ved husets byggeår. Bruk av museband/sikring er manglende. Lav høyde mellom grunnen og kledning, risiko for skader. Anbefalt høyde mellom terreng og kledning er 30cm.

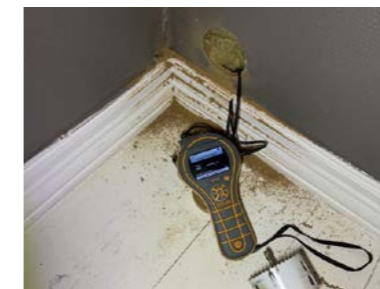
2. ETASJE > BAD/VASKEROM

TO 3 Generell
