Svartmovegen 16, 2265 NAMNÅ

Nøkkelinformasjon

Tilstandsrapport

Befaringsdato: 03.08.2024

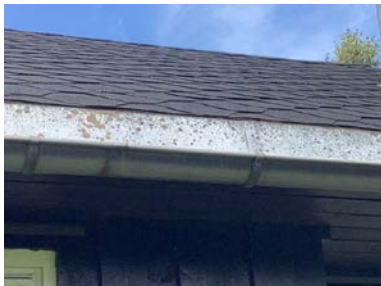
Mosevekst på beslag.

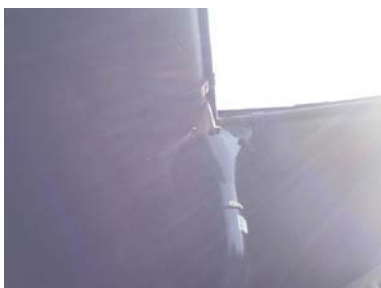
Utett løsning for takrennedløp.

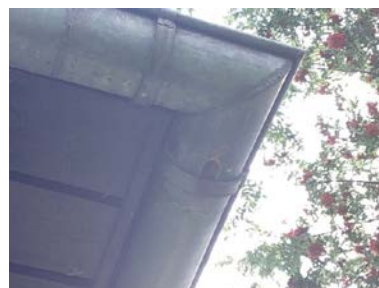
Det må forventes lekkasjer fra rustpunkter under takrenner. En utetthet ble oppdaget på befaring, men vanskelig å se i oppholdsvær.

Utetthet i takrenne i rustpunkt under takrenne.

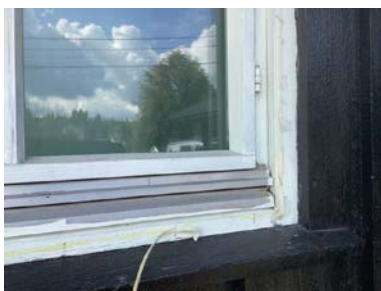
Eksempel på tilstand.

Det forventes behov for utskifting av flere vinduer i årene som kommer, spesielt de store vinduene i stue.
Rengjøring og vedlikehold av overflater.

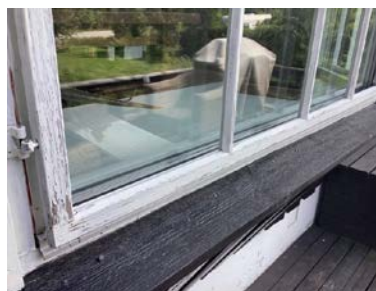
Eksempel på utvendig slitasje.

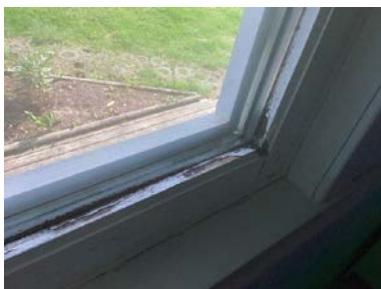
Innvendig slitasje.

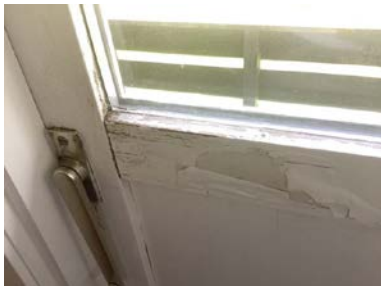
Eksempel på innvendig slitasje på verandadør.

Det må påregnes behov for utskifting av dører i rene som kommer. I mellomtiden bør det utføres vedlikehold av overflater og justering/tilpasning på flere dører.

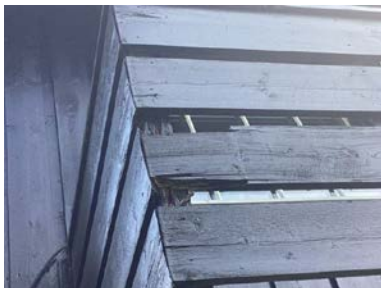
- Det er påvist fukt/råteskader i konstruksjonen.
- Rekkverket er for lavt i forhold til dagens krav til rekkverkshøyder.

Balkong: Det er råteskader i rekkverk.

Råteskade på rekkverk på balkong.

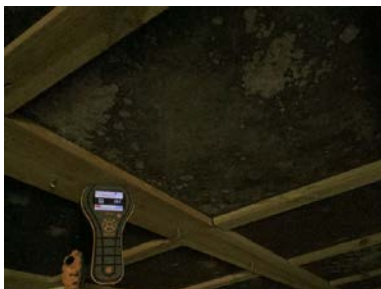
Det er høyt fuktinnhold i treverk i kjelleren, over 20 vektprosent. Fuktinnhold i treverk på over 20 vektprosent medfører fare for utvikling av sopp og råte.

Høyt fuktinnhold i treverk i kjelleren.

Det bør iverksettes tiltak med ventilering/avfukting for å bedre de klimatiske forholdene i kryperommet slik at fuktinnholdet i treverk i kjelleren synker til godt under 20 vektprosent.

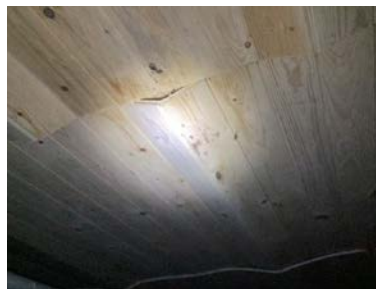
Kuving på trepanel i himling.

Fastmontering av trepanel som kuver.

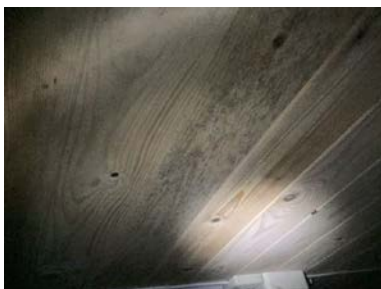
Muggsopp på trepanel i himling.

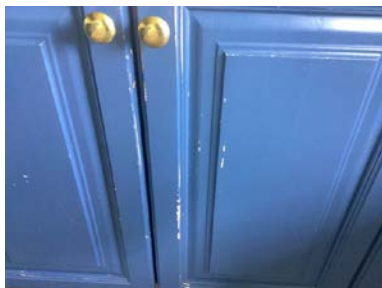
Eksempel på slitasje.

Det er ikke nødvendig med tiltak ut fra funksjon.

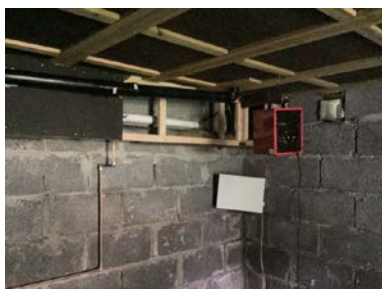
Vannrør under bad må tilsynelatende følges med på vinterstid.

- Det er ikke behov for utbedringstiltak siden anlegget fungerer i dag, men ut ifra alder kan skader plutselig oppstå på eldre anlegg.

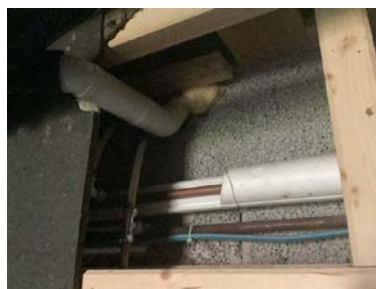
Løsning med avrenning av eventuelt lekkasjevann til bakken i kjeller er ikke optimalt.

Innkassing av vannrør under ad er åpen.

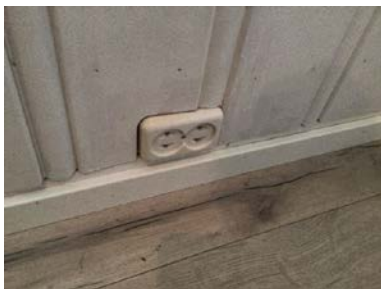
Stikkontakt for åpent anlegg ligger innfelt i brystningspanel.

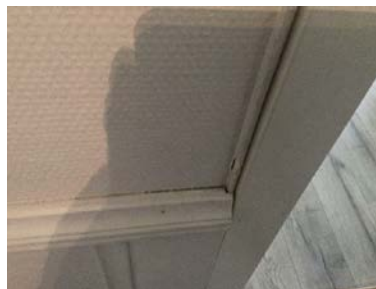
Kabel går inn bak brystningspanel.

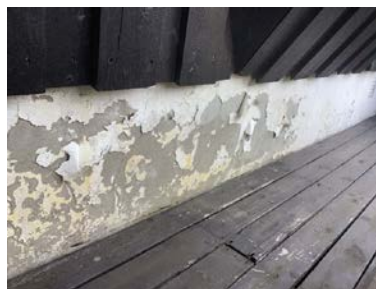
Det er stedvis svinnsprekker på overflater. Noen steder avskaling av maling. Skjevhet på grunnmur ved veranda.

Eksempel på avskaling av maling.

Vedlikehold av overflater og forsegling av riss/sprekker.
