Lars Jordes veg 11, 2318 HAMAR

# DITT NYE HJEM?

| Tilstandsrapport ..... | 44 |

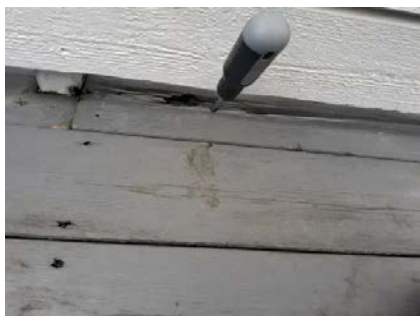
Råteskadet gulvbord.

| Konstruksjonen har råteskader og behov for umiddelbare tiltak. | |

| Råteskadet trevirke må skiftes. | |

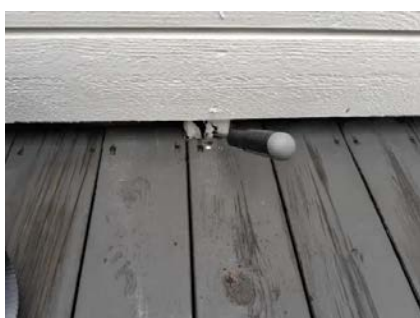
Råteskadet rekkverkstolpe.

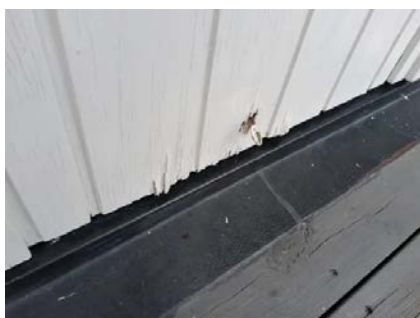
Det registreres svelleskader på balkongdøren.

Med tanke på oppnådd alder på enkelte vindu er punktering av glass i tiden som kommer påregnelig. Karmer på enkelte vinduer og balkongdør er værslitte og fuktpåvirket. Takvinduer defineres som en risikokonstruksjon da takvinduer erfaringsmessig har en høy skadefrekvens, det ble ikke observert synlige skader av større betydning på takvinduene, men basert på at vinduene har ukjent alder så anbefales det at takvinduene holdes under jevnlig ettersyn slik at tiltak kan iverksettes ved behov.

Overflatebehandlinger og utskifting av balkongdør på grunn av skade/slitasje bør påregnes. De bør vurderes å skifte ut vinduer fra 80-tallet ut fra et energioekonomisk synspunkt.

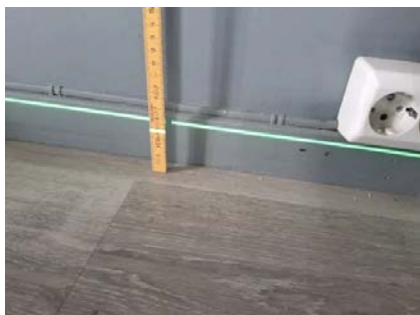
Kontroll av etasjeskille utføres med nivelleringslaser. Det tas stikkprøver i to retninger i minst to rom per etasje der det lar seg gjøre. Det registreres skjevhet soverom og stue i loftsetasje, hvor forskjellen fra høyeste til laveste punkt er målt til 23 mm på soverom og 17 mm på stue. Målingene er foretatt i en eldre bygning og bør ses i den sammenheng. Ingen vesentlige avvik ble registrert i kontrollerte rom i andre etasje, målt lokalt avvik er <10mm og totalt avvik <15 mm pr. rom.

Etasjeskiller er kontrollert med nivelleringslaser.

For å få tilstandsgrad 0 eller 1 må høydeforskjeller rettes opp. Det vil imidlertid sjelden være økonomisk rasjonelt som et enkeltstående tiltak i en bolig som dette. Dersom boligen en gang skal renoveres, kan man vurdere slike tiltak.

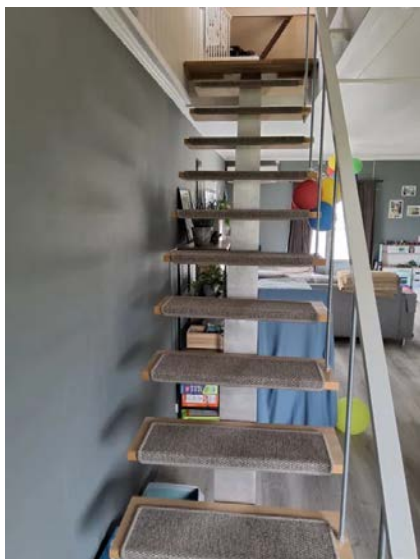
- Balkong, terrasse, platting: Konstruksjonen har råteskader og behov for umiddelbare tiltak.
- Trapp: Åpninger i rekkverket, mellom trinn og mellom vegg og trinner over 10cm, og trappen har ikke håndløper på begge sider, forholdet utgjør en forhøyet sikkerhetsrisiko. Trappen har stedvis fri ganghøyde lavere enn 2,0 m.

Åpen trapp mellom etasjene.

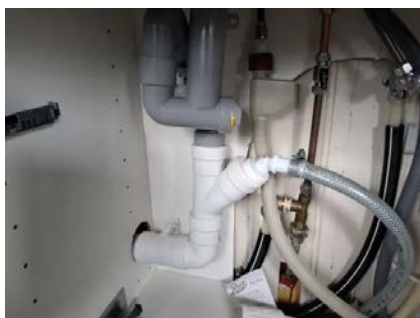
Leiligheten har avløpsrør av plast og støpejern.

Det er ikke påvist noen stakeluke i boenheten. Staking kan utføres via sluk eller andre installasjoner med avløp. Deler av avløpsanlegget er fra byggeåret, og har nådd en alder som tilsier at skader / lekkasjer kan oppstå. Det ble ikke registrert behov for tiltak, men med tanke på alder kan skader plutselig oppstå på avløpsrør av eldre årgang. Ved eventuelle oppgraderinger av våtrom/kjøkken vil det være hensiktsmessig å skifte avløpsrør.

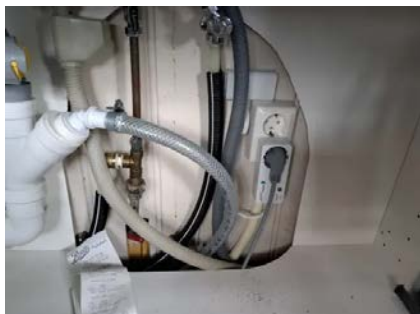
Deler av vannrørene er fra byggeåret, og har nådd en alder som tilsier at skader / lekkasjer kan oppstå. Stoppekran er felles for flere boenheter. Det er ikke registrert egen stoppekran for boenheten.

Leiligheten har vannrør av rør-i-rør og kobber.

Det anbefales at der etableres en egen stoppekran for leiligheten. Det ble ikke registrert behov for øvrige tiltak, men med tanke på alder kan skader plutselig oppstå på vannrør av eldre årgang. Ved eventuelle oppgraderinger av våtrom/kjøkken vil det være hensiktsmessig å skifte vannrør.

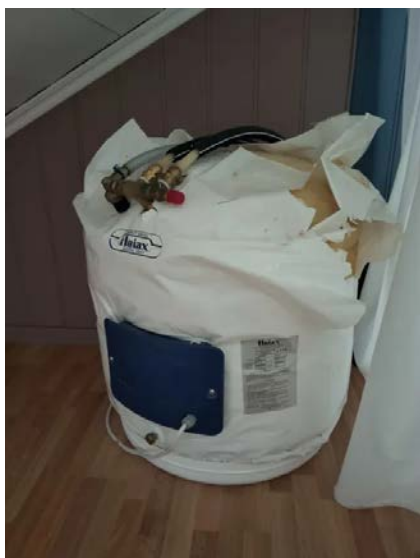
Varmtvannsbereder er koblet med plastrør.

Berederen er over 20 år og har derfor usikker restlevetid. Sensorkabel til automatisk vannstoppeventil er ikke koblet til. Varmtvannsberederen er tilkoblet med plastrør, direkte tilkobling med plastrør anses som en mindre gunstig løsning, da plastrør over tid kan bli svekket av varme og dermed medføre økt risiko for lekkasjer.

En utskifting av bereder som følge av oppnådd alder (over 20 år) er påregnelig og det anbefales at det blir etablert en forskriftsmessig tilkobling med egnede rør. Tilkobling av sensorledning anbefales.

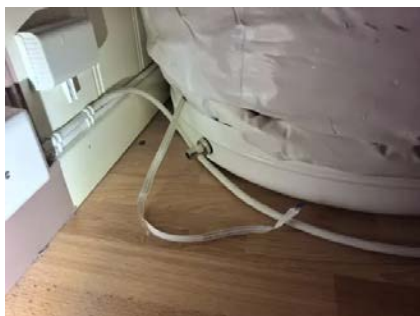
Sensorkabel er ikke koblet til.

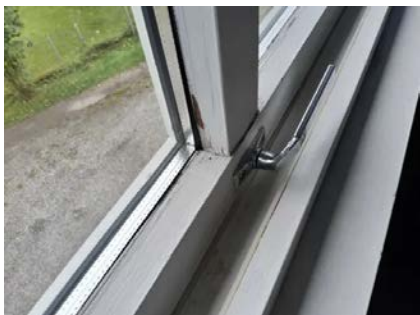
Symptomer etter kondens er registrert på enkelte vinduer, noe som tyder på at ventilasjonen ikke er tilstrekkelig. Utilstrekkelig ventilasjon kan medføre økt fuktbelastning og redusert luftkvalitet.

Det registreres tegn til kondens på innsiden av vinduer (krakelert maling).

Ventilering ved åpning av vinduer bør påregnes og videre tiltak bør iverksettes ved behov.

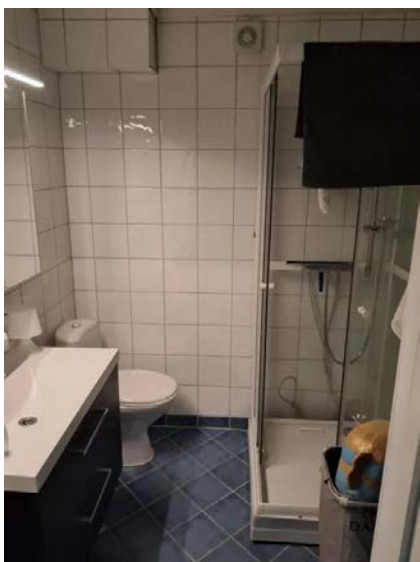
Selv om det er gjort oppgraderinger på våtrommet, er sluket ikke skiftet. Erfaringsmessig er dette en løsning som medfører økt fare for lekkasje/utettheter rundt sluket. TG2 er valgt for å belyse risiko, selv om synlige skader ikke er observert. Overgang mellom sluk og membran er uoversiktlig. Det kan derfor ikke verifiseres at utførelsen er korrekt, eller at lekkasjesikkerheten er ivarettatt. Rørføringer gjennom gulv har ikke synlig membran / mansjetter over gulvet. Tettesjikt og slukøsning har nådd en alder som gjør tettheten usikker i tiden som kommer.

Oversiktsbilde bad.

Gulvet har fall til sluk, men dette er mindre enn referansenivået.

Rørgjennomføringer i gulv uten mansjetter.

Med bakgrunn i alder og og registrerte avvik står våtrommet foran en utbedring/utskiftning. Det anbefales å fortsatt benytte et dusjkabinett for å unngå ytterligere fuktbelastning fra fritt vann på gulv og vegger i påvente av en oppgradering av rommet.

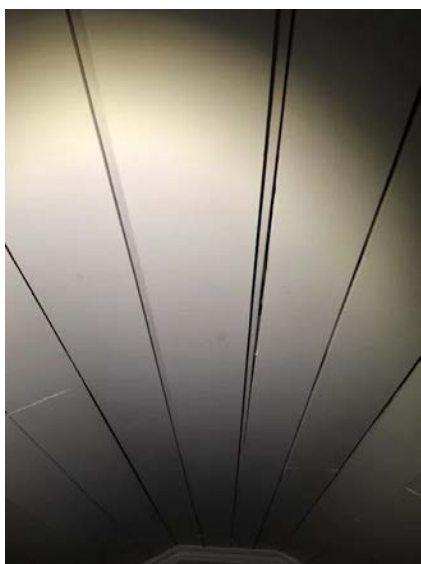
Gliper i panelbord i himling på loftsetasje.
