Suldalsvegen 10, 4230 SAND

**Sand - Lettstelte og kjekke  
leiligheter i Krossenbygget på  
Sand. Perfekt som utleie/  
førstegangskjøp. Fra 35-58kvm.**

# Vedlegg

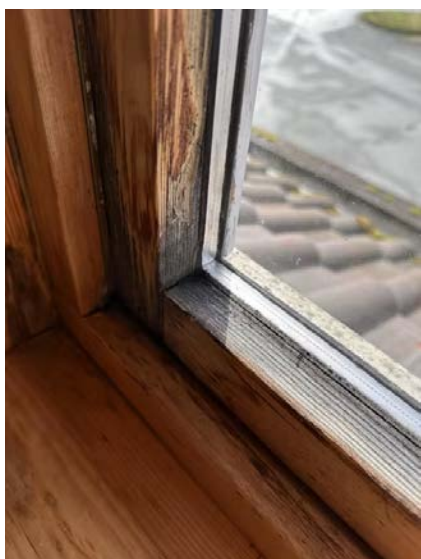
(isolerglass over 30år) og det vil være risiko for at vindusglass punkterer

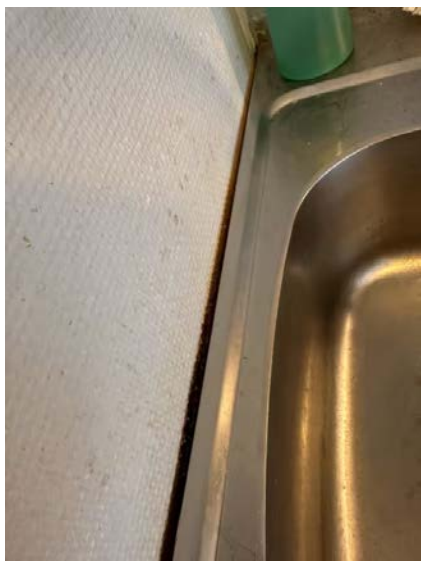
## 6.3 Kjøkken

Er det påvist fukt /skader rundt vask/kjøleskap/oppvaskmaskin? Ja

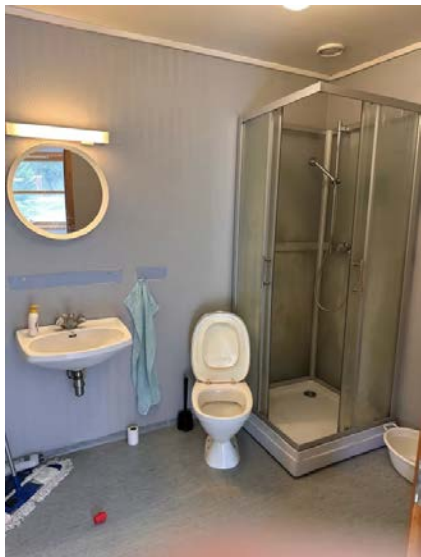
## 6.10 Våtrom

Det er behov for totalrenovering av våtrommet!

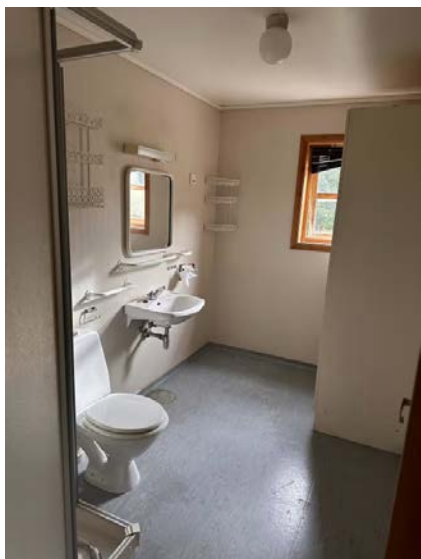
## 6.10 Våtrom

Det er behov for totalrenovering av våtrommet!

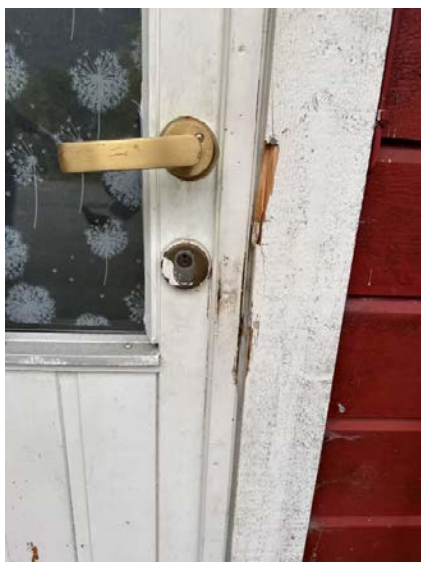
### 6.2 Vinduer og dører

Beskrivelse	
Vinduer med 2-lags glass fra byggeår	
Er det gjennomført arbeider etter opprinnelig byggeår?	Nei
Er det påvist punkterte eller sprukne glass?	Nei
Er det påvist værslitte karmen, fuktskader eller råteskader?	Ja
Er det ved stikkprøver registrert avvik ved åpne/lukkemekanismen?	Nei
Er det påvist avvik ved utvendig tetting som beslag, vannbord, og omramming?	Nei
Oppsummering av vinduer og dører	
(isolerglass over 30år) og det vil være risiko for at vindusglass punkterer	
Det registreres fuktskader i karmen	
Utvendig dør er slitt	
Utskifting av vinduer med skade må påregnes	
Utbedringskostnader	10 000 - 50 000

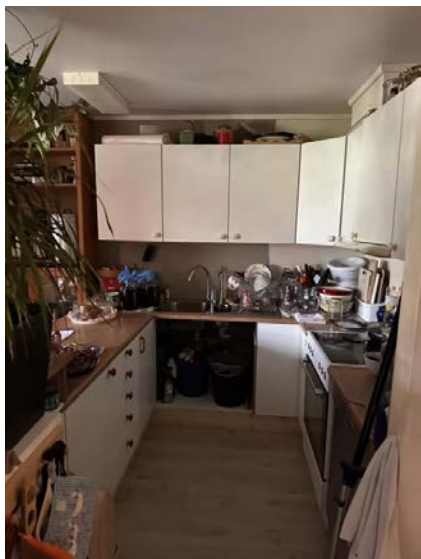
## 6.4 Kjøkken

Er det påvist fukt /skader rundt vask/kjøleskap/oppvaskmaskin?	Ja
Er det påvist skader på kjøkkeninnredning utover normal slitasje?	Ja
Oppsummering av overflater og innredning	TG-3
Innredning og kjøkkenet anbefales oppgradert.	
Utbedringskostnader overflater og innredning	50 000 - 150 000

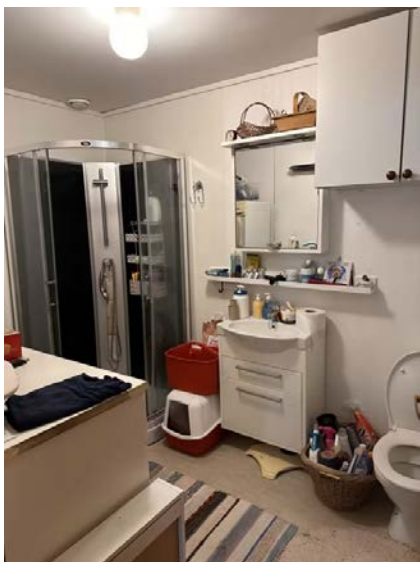
## 6.11 Våtrom

Det er behov for totalrenovering av våtrommet!

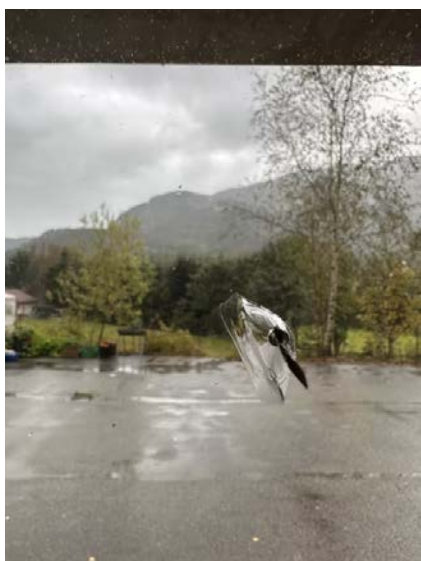
### 6.2 Vinduer og dører

Beskrivelse	
Vinduer med 2-lags glass fra byggeår.	
Er det gjennomført arbeider etter opprinnelig byggeår?	Nei
Er det påvist punkterte eller sprukne glass?	Ja
Er det påvist værslitte karmen, fuktskader eller råteskader?	Ja
Er det ved stikkprøver registrert avvik ved åpne/lukkemekanismen?	Nei
Er det påvist avvik ved utvendig tetting som beslag, vannbord, og omramming?	Nei
Oppsummering av vinduer og dører	
(isolerglass over 30år) og det vil være risiko for at vindusglass punkterer	
Det registreres fuktskader i karmen	
Utvendig dør er slitt	
Det blir påvist knust glass i stue vindu	
Utskifting av vinduer med skade må påregnes

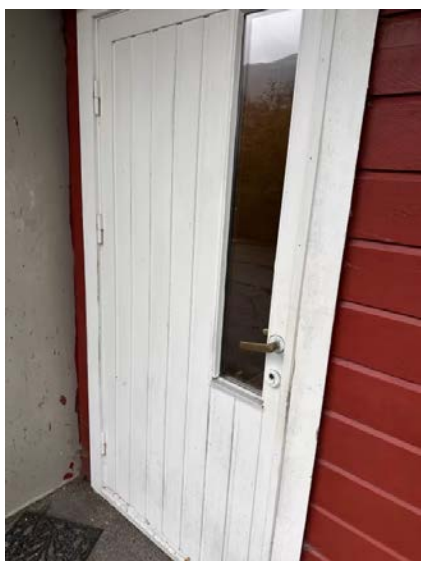
### 6.2 Vinduer og dører

Beskrivelse	
Vinduer med 2-lags glass fra byggeår	
Er det gjennomført arbeider etter opprinnelig byggeår?	Nei
Er det påvist punkterte eller sprukne glass?	Nei
Er det påvist værslitte karmen, fuktskader eller råteskader?	Ja
Er det ved stikkprøver registrert avvik ved åpne/lukkemekanismen?	Nei
Er det påvist avvik ved utvendig tetting som beslag, vannbord, og omramming?	Nei
Oppsummering av vinduer og dører	
(isolerglass over 30år) og det vil være risiko for at vindusglass punkterer	
Det registreres fuktskader i karmen	
Utvendig dør er slitt	
Dørblad til innvendig bod mangler	
Utskifting av vinduer med skade må påregnes
