**Salgsobjekt:** Enebolig  
**Eierform:** Eiet  
**Byggeår:** 1970  
**BRA-i/BRA Total** 211/234 kvm  
**Tomtstr.:** 1500 m<sup>2</sup>  
**Soverom:** 4  
**Gnr./bnr.** Gnr. 95, bnr. 88  
**Oppdragsnr.:** 1201250156

# Enebolig solrikt beliggende med vid utsikt. Kort vei til sentrum og fine turområder.

# Tilstandsrapport

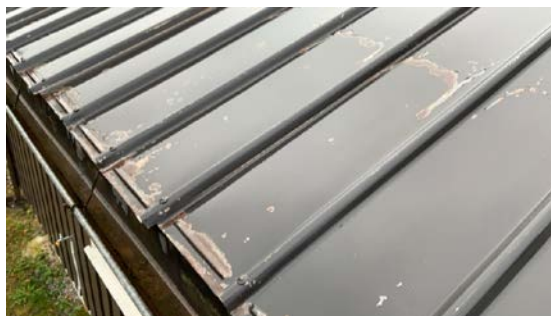
- Mer enn halvparten av forventet brukstid er passert på taktekkingen.
- Mer enn halvparten av forventet brukstid er passert på undertak.
- Det er påvist andre avvik:
- Det er påvist avflassing og rust på plater.

Avflassing og rust på takplater

- Når taktekking og undertak begynner å bli gamle, øker risikoen for lekkasjer, noe som kan føre til omfattende og kostbare reparasjoner av underliggende konstruksjoner dersom en ikke foretar tiltak på konstruksjonene før dette oppstår.
- Det må foretas tiltak for å lukke avviket.

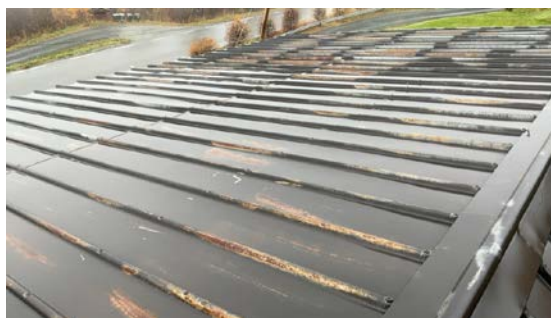
Slitasje og rust på tekking

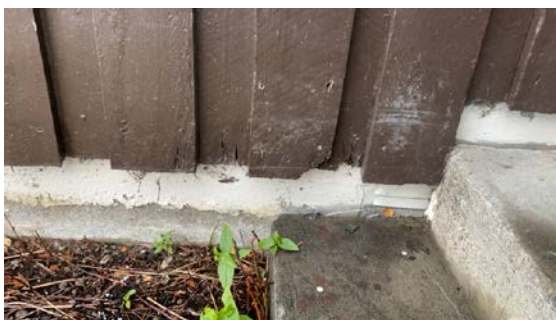
- Det er ingen eller liten lufting i nedre kant av kledning mot grunnmur.
- Det er påvist spredte råteskader i bordkledningen.
- Det er registrert vedlikeholdsbehov av vindskier og yttervegger.

Spredt råteskader i bordkledning

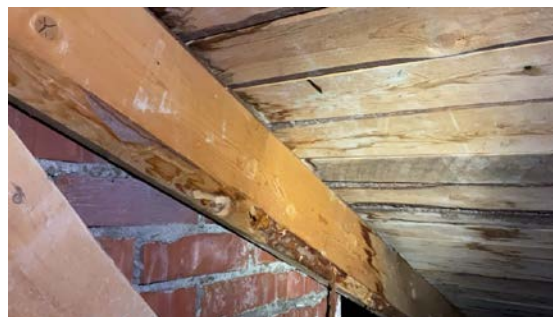
Fuktskjolder

- Det må foretas tiltak for å lukke avviket.

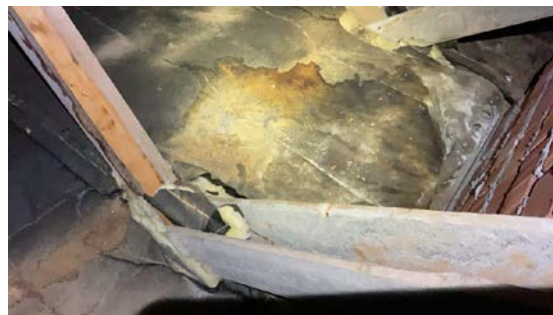
Fuktskjolder på isolasjon mot himling

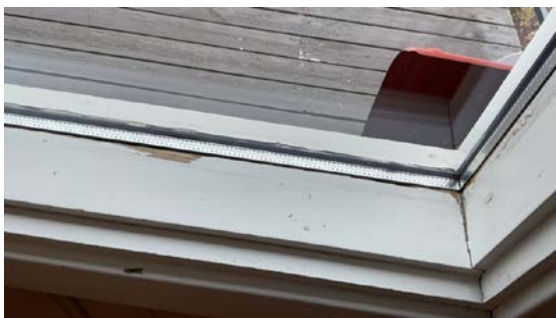
- Det er påvist andre avvik:
  - Vinduer er fra byggeår med karm selv om enkelte glass er skiftet og registrert slitasje/vedlikeholdsbehov. Det må påregnes skifte av vinduer fra byggeår. (tg3)
- Slitasje på markise.

Slitasje

- Det må foretas tiltak for å lukke avviket.

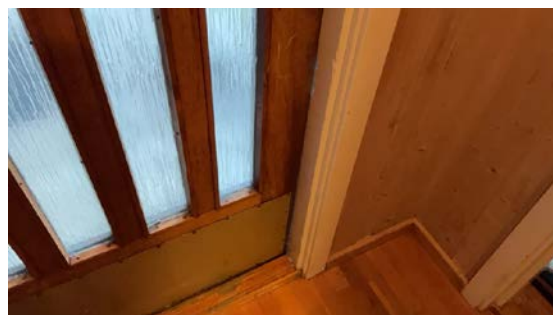
- Det er påvist andre avvik:
- Det er registrert slitasje på dører som er fra byggeår, preget av elde og utettheter i dørblad og karm. Garasjeport er slitt, låsemekanismen er ødelagt og brukes hengelåser der utskifting av port bør vurderes.

Utettheter i dørblad/karm, luftlekkasjer i overgang

- Det må foretas tiltak for å lukke avviket.

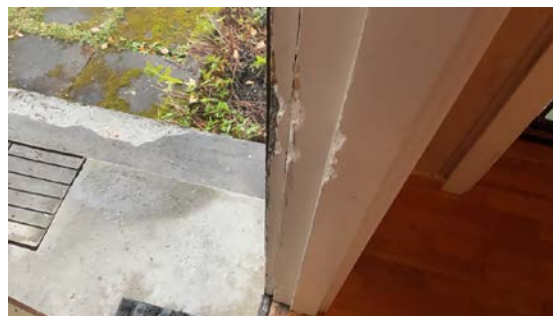
Slitasje i karm der utskifting bør foretas

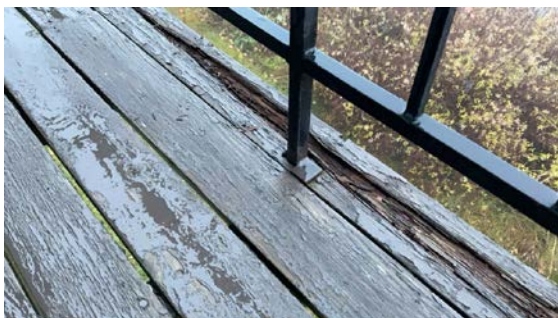
- Det er påvist fukt-/råteskader i konstruksjonen.
- Rekkverket er for lavt i forhold til dagens krav til rekkverkshøyder.

Råteskader

- Råteskadede konstruksjoner må skiftes ut.
- Det er ikke krav om utbedring av rekkverkshøyde opp til dagens forskriftskrav.

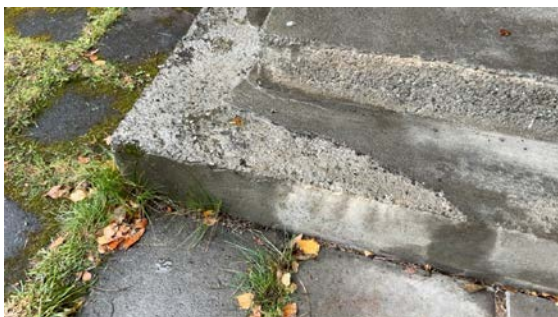
- Det er påvist andre avvik:
- Det er registrert slitasje og avskalling av betong stedvis.

Avskalling av betong

- Det må foretas tiltak for å lukke avviket.

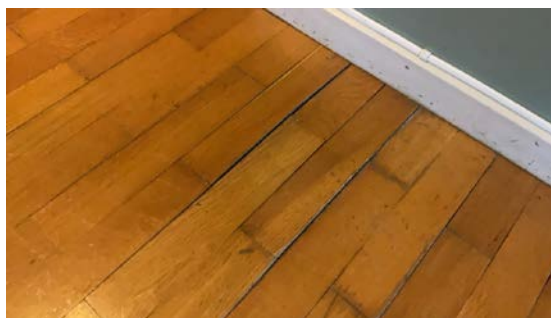
Skader på overflater, her parkett er skadet og gulv bør skiftes

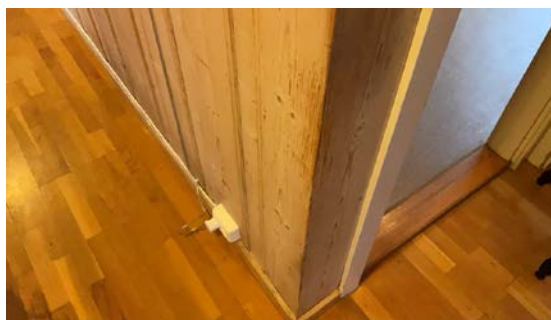
Slitasje på overflater

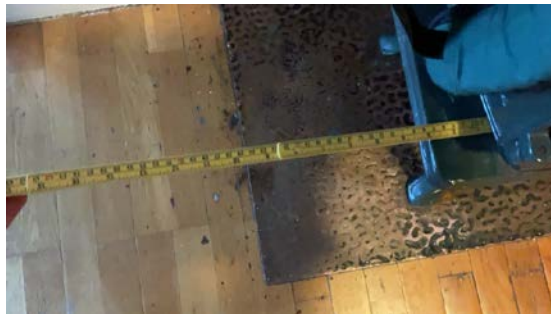
Plate på gulv under ovn er for liten ihenhold til krav

Må foretas tiltak for å lukke avvik.

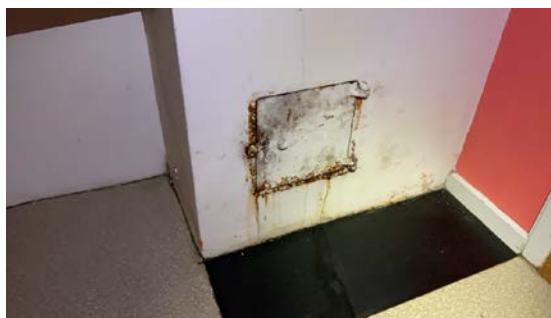
Rennermerke og rust fra sotluke

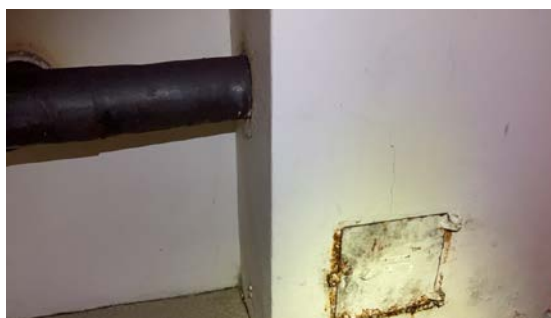
Avstand mellom røykrør til sotluke er for kort

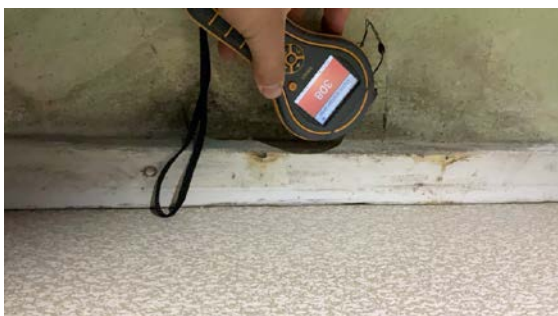
Ved fuktmåletaking med overflatesøk av yttermurer mot terreng var det fuktutslag

- Det må foretas tiltak for å lukke avviket.
- Det påviste fuktnivå gir grunn til å overvåke konstruksjonen jevnlig for å se utvikling over tid, og eventuelt foreta tiltak for å unngå fuktskader.

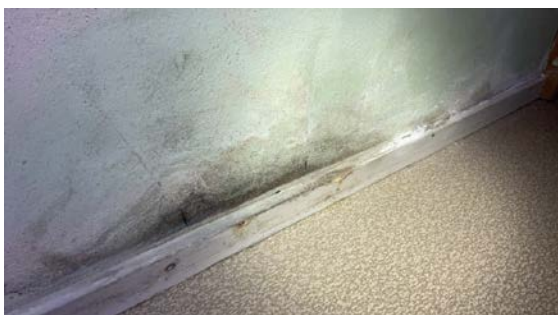
Synlig fuktskjolder med saltutslag og begynnende muggsopp

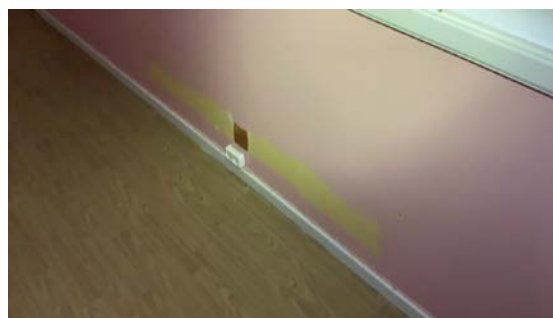
Slitasje med oppussingsbehov av etasjen

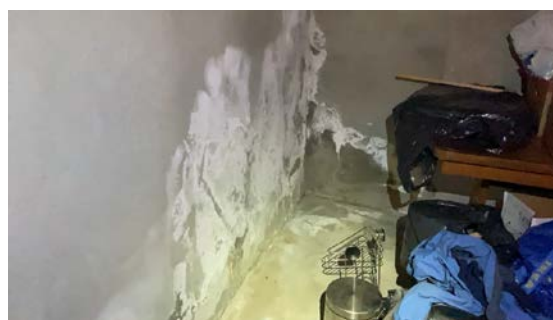
Salt/fuktskjolder i kjeller

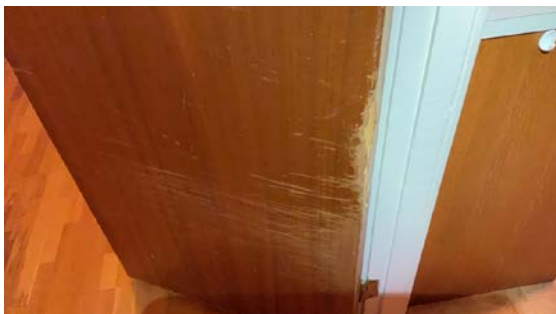
- Enkelte av innvendige dører har betydelige skader
- Enkelte av innvendige dører har en del slitasje.

Skader på dører

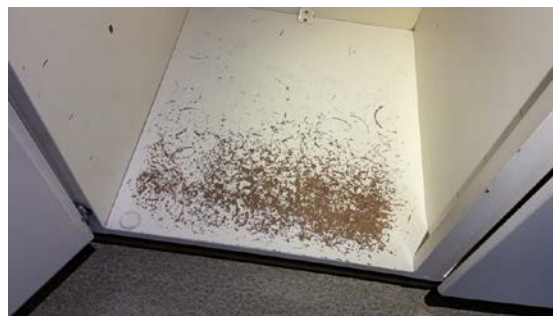
Slitasje i skap

- Det må foretas tiltak for å lukke avviket.

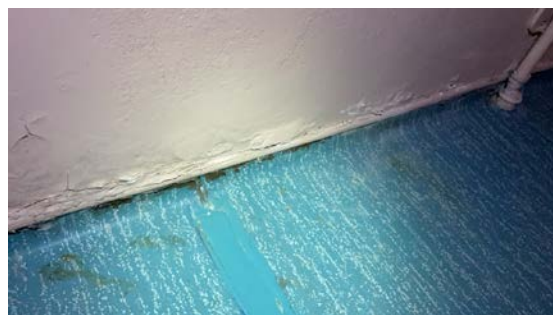
Saltutslag og fukt langs yttermur

- Manglende oppgradering av våtrommet medfører høy risiko for at konstruksjonene ikke vil tåle vanlig bruk av vann eller lekkasjer. Dette kan føre til fuktskader på tilstøtende konstruksjoner.
- Våtrommet må totalrenoveres. Alle forhold med tettesjikt, våtsone, sluk m.m. må dokumenteres.

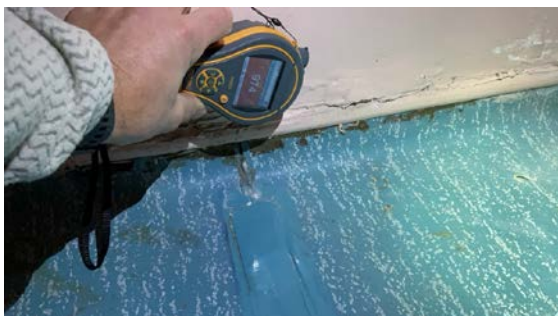
Ved overflatesøk med fuktmåler på yttermur var det fuktutslag

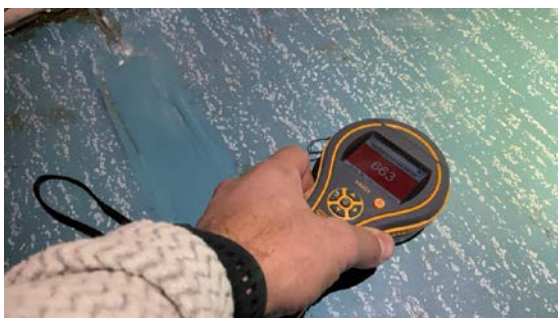
Ved overflatesøk med fuktmåler på gulv mot grunn var det fuktutslag

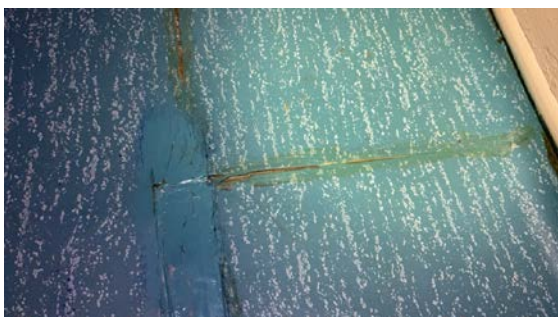
Sprekker og utettheter i skjøter

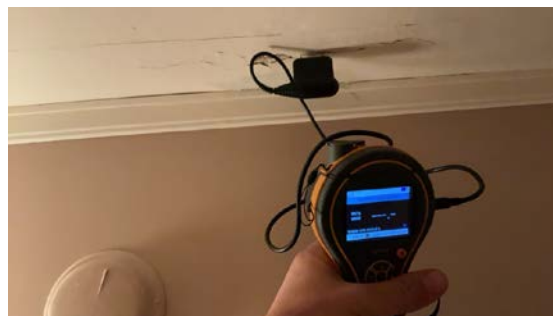
- Det er registrert oppussingsbehov på overflater, sprekkdannelse og slitasje i himling.

Sprekddannelse og slitasje i himling, ved fuktmåletaking var det ikke fuktutslag

- Det må foretas tiltak for å lukke avviket.

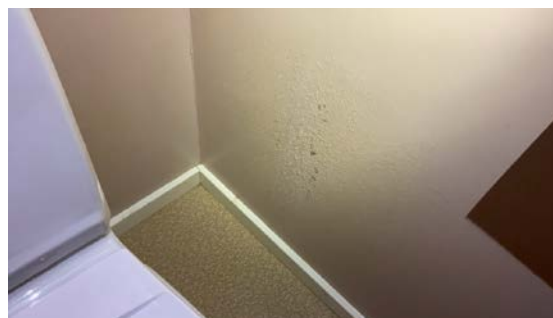
Slitasje

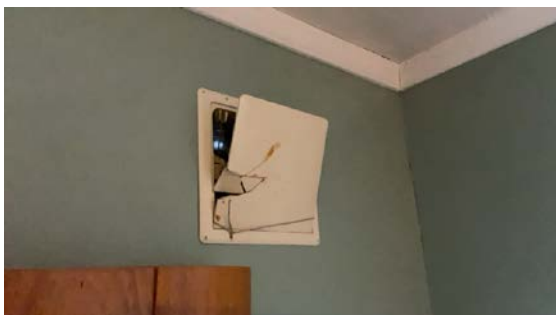
Klaff er skadet på ene ventilen

- Det må foretas tiltak for å lukke avviket.

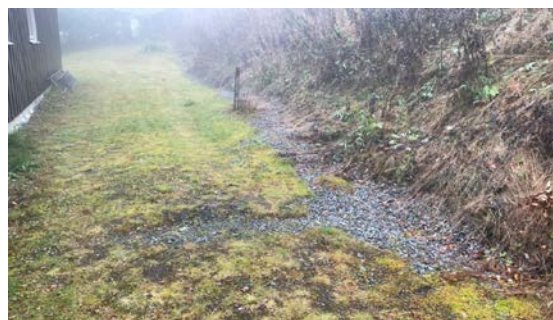
- Det mangler, eller på grunn av alder er det sannsynlig at det mangler, utvendig fuktsikring av grunnmuren ved kjeller/underetasje.

Det er foretatt avskjæringsgrøft på overside av bygning inntil skråning, det sees gravd inntil mur pga ny vannledning og ikke kjent foretatt drenering med grunnmursplast inntil mur

- Fuktsikring av muren må etableres inkl. klemlist.
- Overvåk tilstanden jevnlig. For å få tilstandsgrad 0 eller 1 må dreneringen skiftes ut, men tidspunktet for når dette er nødvendig er vanskelig å si noe om. Bruken av underetg/kjeller vil og være avgjørende.

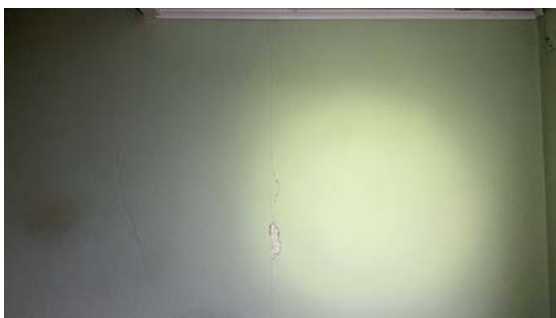
- Grunnmuren har sprekkdannelser.

Fra kjeller er det registrert sprekker i mur

Forholdene bør holdes under oppsikt og utbedringer må vurderes om forholdene skulle endre seg.

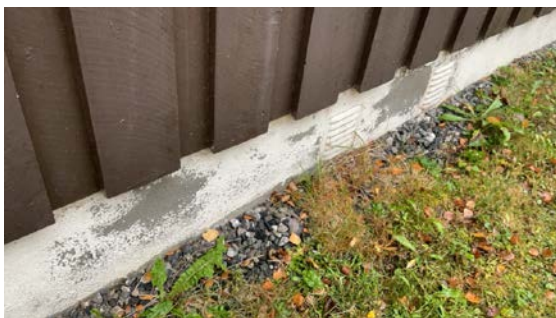
Avflassing av grunnmur
