Skollenborgveien 30, 3619 SKOLLENBORG

Tilstandsrapport

Befaringsdato: 08.04.2024

Rapportdato: 15.04.2024

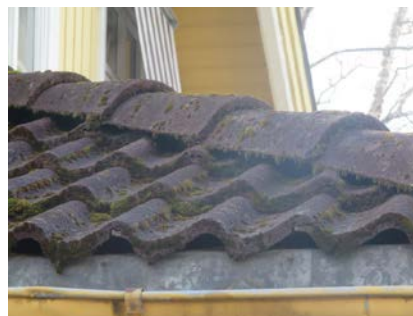
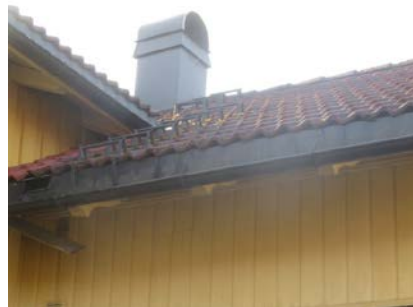
TG 2 Nedløp og beslag

Takrenner og nedløp i metall.
Takstige er montert til piper.
Det er eldre takrenner på tak over kaldganger/innganger i 1. etg.
I eldre takrenner er det skader og enkelte lekkasjer.

- Det er ikke tilfredsstillende bortledning av vann fra taknedløp ved grunnmur.
- Mer enn halvparten av forventet brukstid er passert på renner/nedløp/beslag.
- Takrenner har punktvis lekkasjer.

Det er eldre takrenner på tak over kaldganger/innganger i 1. etg.
I eldre takrenner er det skader og enkelte lekkasjer.

Takrenner med lekkasjer og skader må skiftes.

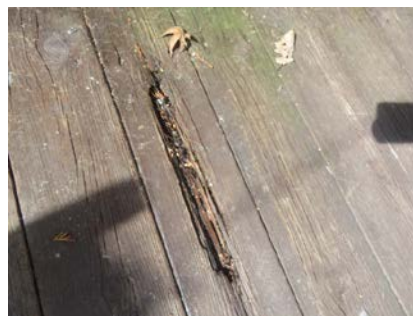
Veranda i imp tre utenfor stue i 1. etg. Lokale råteskader i gulvbord.

- Rekkverket er for lavt i forhold til dagens krav til rekkverkshøyder.
- Det er avvik:

- Tiltak:
- Det er ikke krav om utbedring av rekkverkshøyde opp til dagens forskriftskrav.

Råteskader i gulvbord må skiftes.

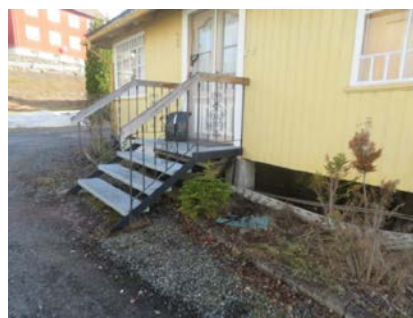
TG 3 Utvendige trapper

Støpt trapp ved veranda og ved inngang til leilighet i 1. etg.
Trapp i strekkeltall ved inngang i 1. etg til leilighet i 2. etg.
Det mangler rekkverk på trapp til veranda i 1. etg.

- Rekkverk må monteres for å lukke avviket.

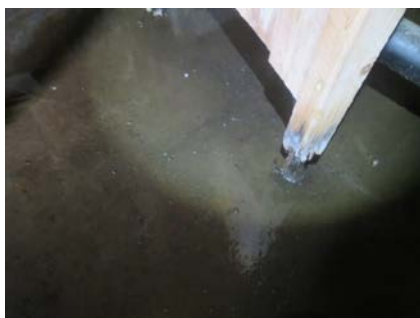
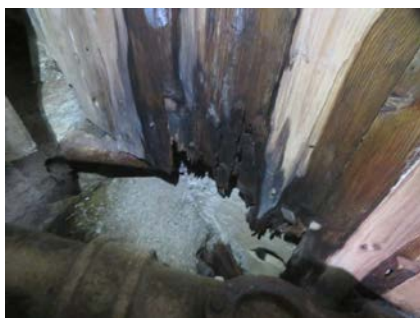
! TG 2 Kryp kjeller

Bygningen har krypkjeller under trebjelkelag og stubbegulv. Det er rennende vann i del av krypkjeller. I bjelkelag er det observert kjellereddekopper.

Det må påregnes tiltak med fuktsikring av krypkjeller (vann på grunn) samt bedring av ventilering.

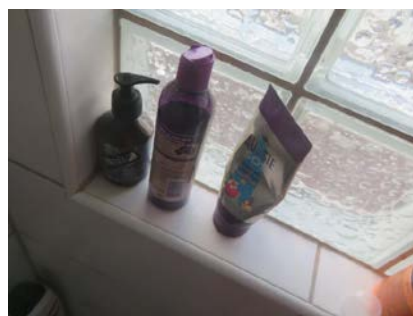
Det er en høy belastning mot vindu da dette er montert i dusj, og forholdet må sjekkes jevnlig for å unngå skader i konstruksjon.

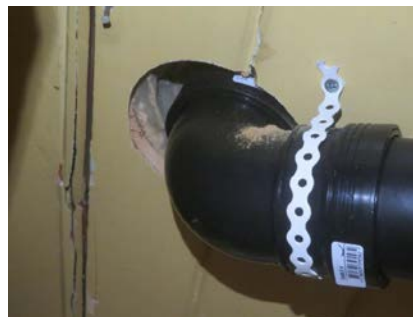
Det er foretatt fuktsøk og måling ved sluk i rom under bad. I tillegg ble det sjekket mot vegg i trapp utenfor dusjsone, uten at det ble påvist fukt.

I rom under bad.
