Kvimarka 2A, 4365 NÆRBØ

**Kjekk leilighet i andre etasje med  
2 soverom, god takhøyde og  
parkering i carport. Gangavstand  
til sentrum og togstasjon.**

| Tilstandsrapport ..... | 37 |

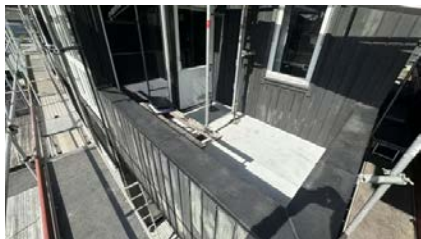
### 6.1 Balkong, terrasse, platting

Balkong, terrasse, platting Oppsummering Rekkverket tilfredsstiller krav til høyde på oppføringstidspunktet, men er lavere enn dagens forskriftskrav på 100 cm. Målt fall fra gulv ved dør til slukrenne, noe vannansamling omliggende slukrenne på befaringsdagen. Balkong er tekket med glassfiber. Glassfiber er ømtålig med tanke på bevegelser i konstruksjonene og tørker ut over tid. Tekkingen bør kontrolleres regelmessig med tanke på utettheter. Anbefalte tiltak For å lukke avviket må høyden på rekkverket heves til dagens krav på 100 cm.

For å lukke avviket må høyden på rekkverket heves til dagens krav på 100 cm.

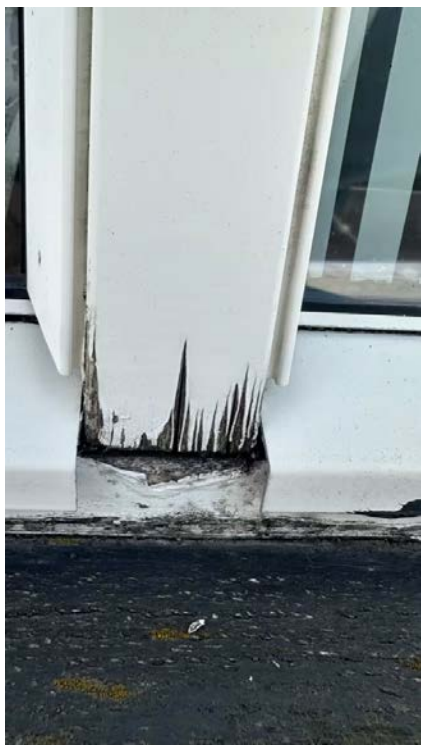
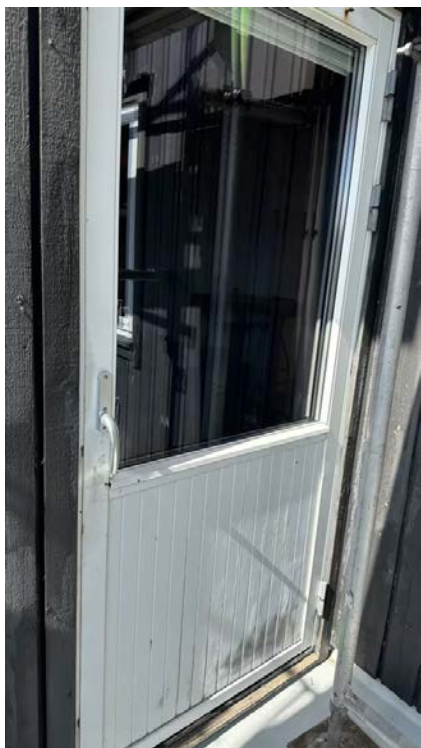
### 6.2 Vinduer og dører

Vinduer og dører fra byggeåret, nedbrytning/slitte overflater som er mye utsatt for sol og fuktighet, noe slitasje i pakninger og beslag. Det må påregnes utskiftninger på kortere sikt.

- Tegn til kondensering i enkelte vinduskarmen, dette skyldes normalt for liten utskifting av inneluften.
- Svelling i enkelte vindusforinger, ingen registrert fukt ved overflatemåling på befaringsdagen. Ukjent om dette skyldes kondensering, eller utettheter utvendig. Påregnelig med nærmere kontroll/utbedring.
- Svelling/fuktutslag i nedre del av balkongdør, ingen registrert fukt innvendig. Tg:3.
- Stedvis iring/korrodering i hengsler og beslag, enkelte vinduer behøver smøring.
- Begynnende svelling i nedre del av foring tilknyttet ytterdør i entre, ingen utslag på fukt. Terskel behøver noe mindre understøtting.

- Overflatebehandlinger må påregnes.
- Justeringer/smøring anbefales.
- Utskifting av balkongdør med skade må påregnes.

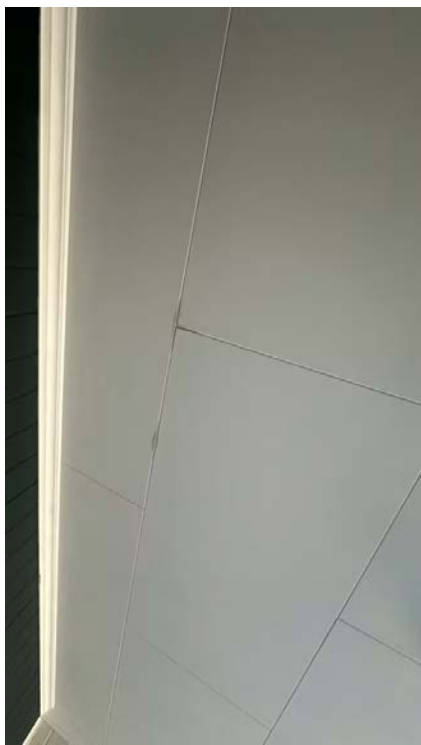
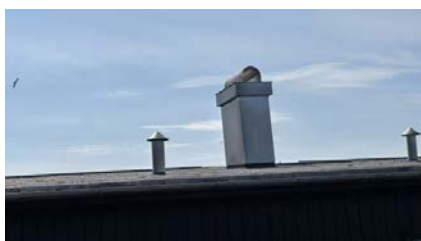
## 6.3 Loft (konstruksjonsoppbygging)

Vannmerker i tak-ess plater på soverom ved entre, kan trolig tilbakeføres til uttetheter fra avkast/takhatt til avtrekk kjøkken. Med bruk av fuktmåler, måles ingen fukt i området rundt fuktmerkene.

| Nærmere kontroll/utbedring av takhatt/avkast til kjøkken ventilator. | |

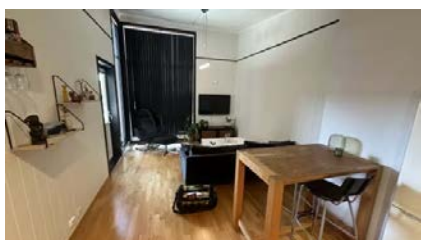
## 6.4 Etasjeskille og gulv på grunn

Ved enkel og vilkårlig nivellering registreres det høydeforskjell på mellom 0-10 mm avvik på total planhet. Det er ikke registrert forhold som tyder på svekkelser i konstruksjonen.

| Ikke behov for umiddelbare tiltak men ved evt. legging av nytt gulv som stiller krav til planhet av underlaget, må tiltak påregnes. | |

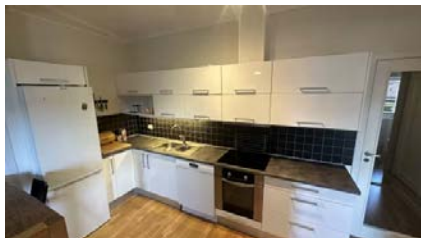
## 6.5 Kjøkken

-Begynnende svelling i underside benkeplate ved oppvaskmaskin/vaskeum, bunnplate under vaskeum og skjøt av benkeplate, ingen registrert fukt. Anbefaler å forsegle/impregnere skadet laminering.'

-Mindre retningsavvik i flislagt vegg over benk.

Avløpsrør under kjøkkenvask bør etter strammes med jevne mellomrom, dette fordi disse over tid glir fra hverandre ved bruk av varmt og kaldt vann, og kan forårsake fuktskade i skap og eventuelt nærliggende gulv.

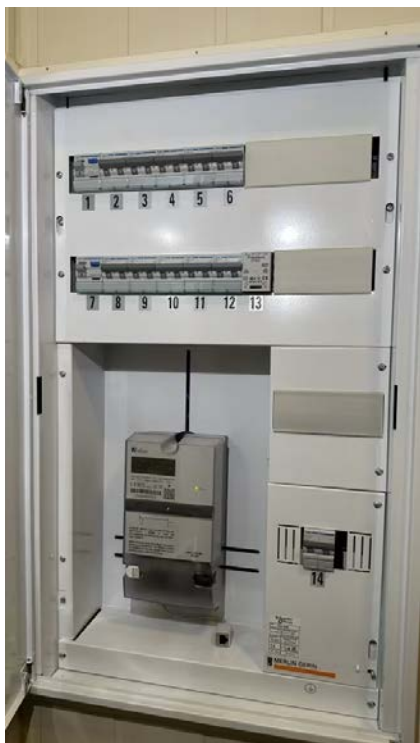
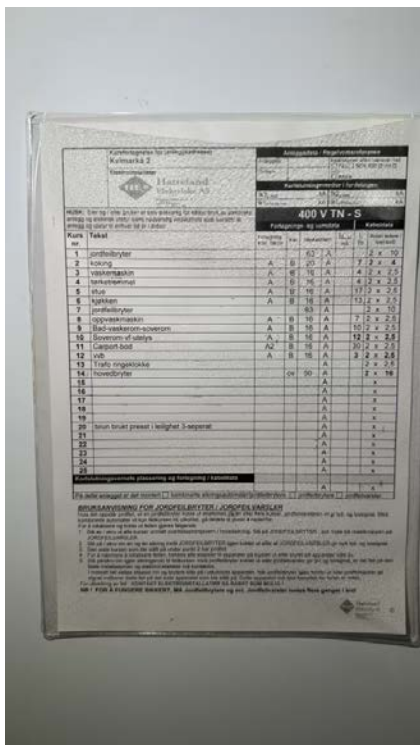
## 6.9 Elektrisk

TG-2

TG-2 er satt pga. manglende dokumentasjon/ samsvarserklæring.

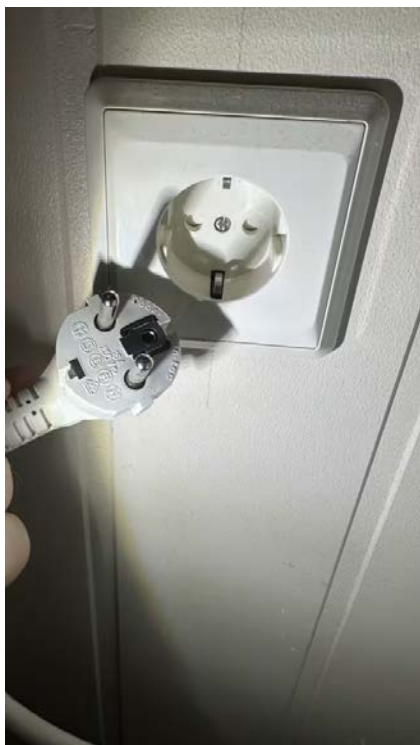
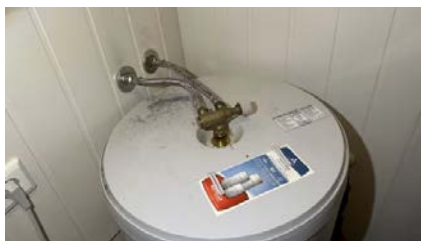
## 6.10 Varmtvannsbereder

Bereider fra byggeåret, ingen avvik registrert utover manglende fast tilkobling.

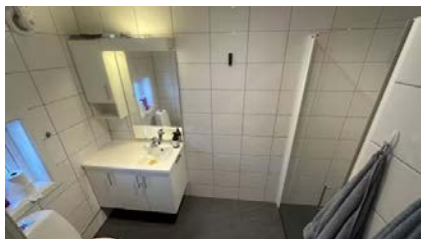
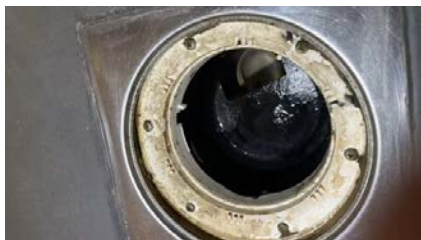
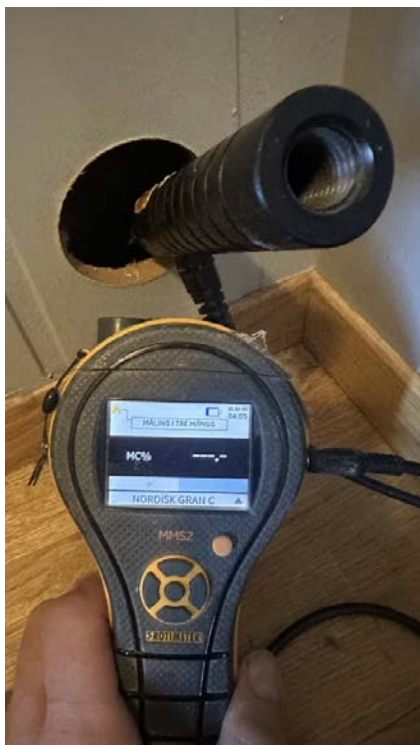
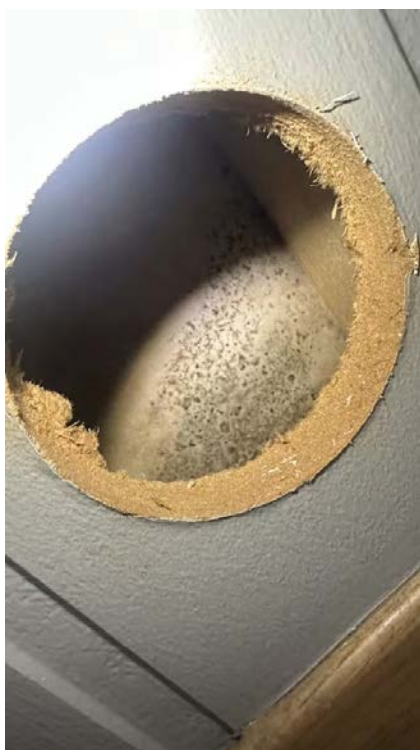
## 6.12 Våtrom: Bad

- Fall til sluk er mindre en referansenivået. Det registreres svakt fall til sluk, samt mangelfull lokalt fall i dusjonen. Vannansamling omliggende slukrist ved spyling.

-Tett dusjdør, ved en eventuell lekkasje utenfor nisje side liggende gang påføres skade.

-Stedvis riss i fuger og "bom" mangelfull dekning av fliselim bak enkelte veggfliser i dusj. Dette kan skyldes utettheter. Registrert soppdannelser i vegg plate bakeforliggende dusjsone, ingen registrert fukt i svill ved hulltaking.

-Sprekk i fliser i øvre del av hjørne over dusjonen, utenfor våtsone. Ingen umiddelbar behov for tiltak.

-Stedvis riss i fuge, bom i fliser tilknyttet utvending hjørne ved dusjonen.

-Riss i fuge og bom i flis over dør, dette skyldes utløst spenning.

Variable fuktverdier i nedre del av vegg i dusj. Dette er trolig fukt mellom flis og membran, og er påregnelig normalt når dusj er i daglig bruk. Registrert bom og riss.

-Våtrom fungerer med dagens tilstand, men iht. alder og registrerte merknader anbefales det montert dusjkabinett for å unngå ytterligere fuktbelastning i påvente av en oppgradering.
