Reksundveien 117, 6533 AVERØY

**Idyllisk strandeendom med naust
og 2 sjøhus/brygger| Sandstrand,
kai/flytebrygge og båtopptrekk|
Solrikt**

Befaringsdato: 21.06.2024

Tilstandsrapport

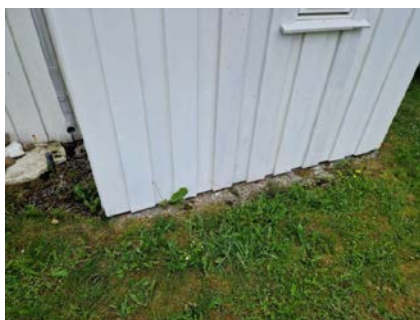
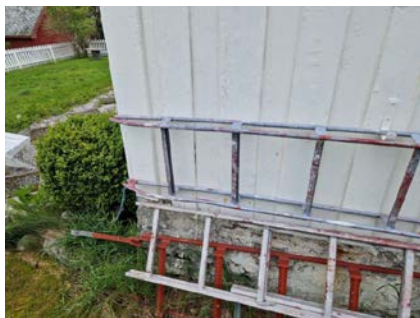
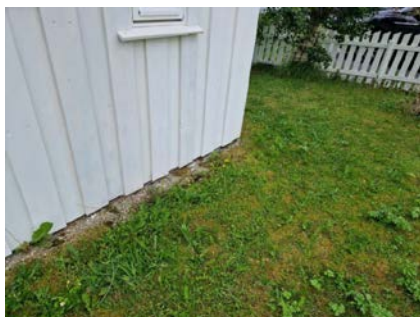
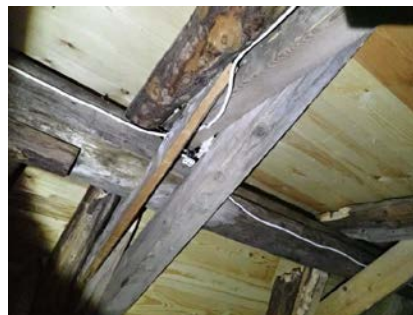
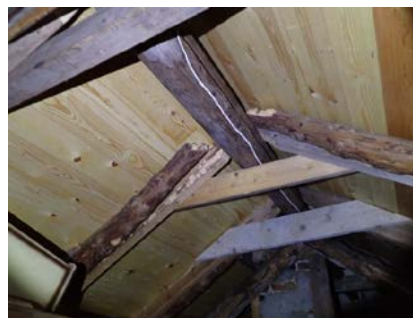
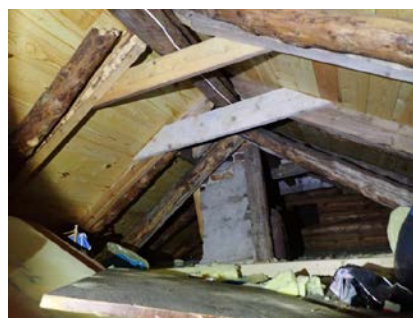
Vurdering av avvik:

- Det er ingen eller liten lufting i nedre kant av kledning mot grunnmur.
- Det er påvist spredte råteskader i bordkledningen.

- Råteskadet trekledning må skiftes ut.
- Det bør foretas tiltak for å bedre lufting av kledningen.

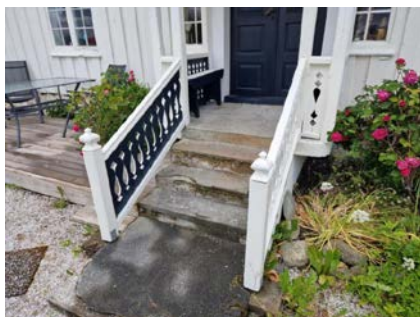
Vurdering av avvik:

- Rekkverkshøyder er under dagens forskriftskrav til rekkverk i trapper.
- Betongtrapp har mindre sprekker/skader

- Påviste skader må utbedres.
- Det er ikke krav om utbedring av rekkverkshøyder opp til dagens krav.
