Reksundveien 117, 6533 AVERØY

**Idyllisk strandeendom med naust  
og 2 sjøhus/brygger| Sandstrand,  
kai/flytebrygge og båtopptrekk|  
Solrikt**

Befaringsdato: 21.06.2024

# Tilstandsrapport

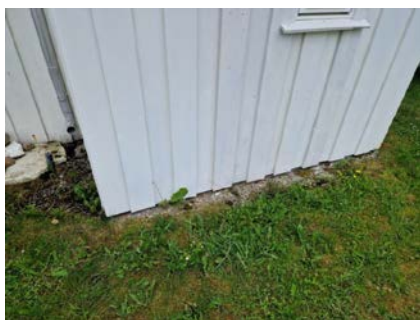
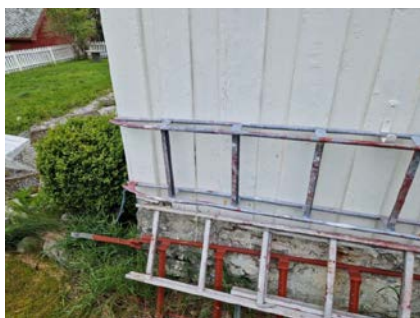
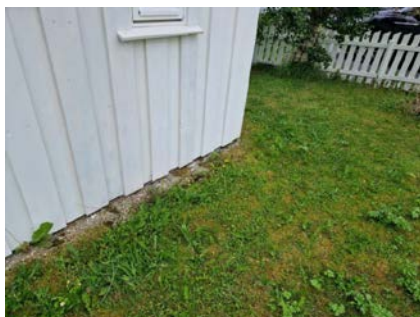
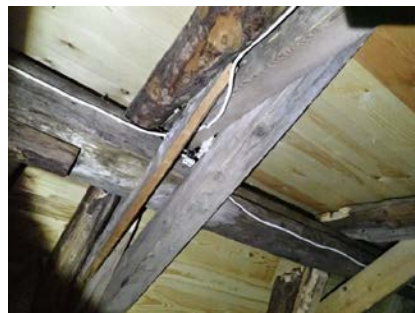
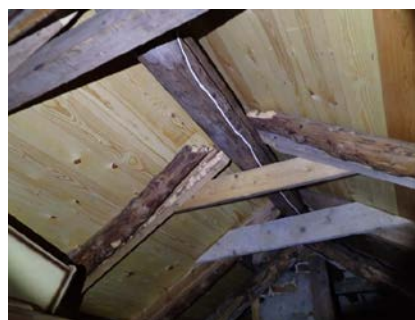
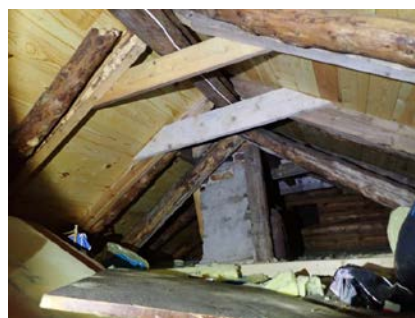
- Det er ingen eller liten lufting i nedre kant av kledning mot grunnmur.
- Det er påvist spredte råteskader i bordkledningen.

- Råteskadet trekledning må skiftes ut.
- Det bør foretas tiltak for å bedre lufting av kledningen.

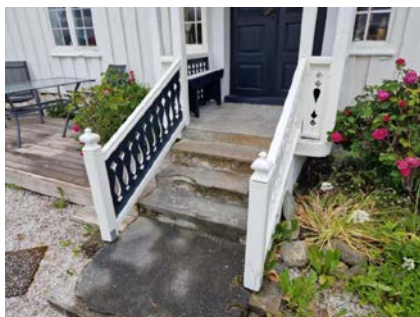
- Rekkverkshøyder er under dagens forskriftskrav til rekkverk i trapper.
- Betongtrapp har mindre sprekker/skader

- Påviste skader må utbedres.
- Det er ikke krav om utbedring av rekkverkshøyder opp til dagens krav.
