Øvre Kirkåsen 9, 7970 KOLVEREID

Enebolig med leilighet i sokkel

Tilstandsrapport

ENEBOLIG

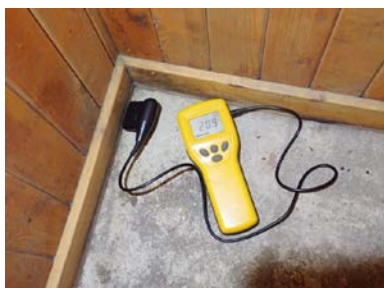
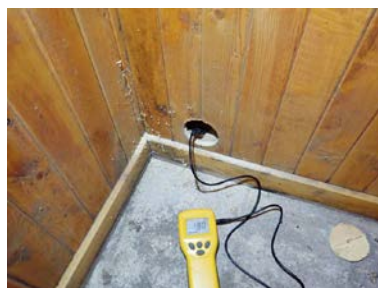
Ytterligere undersøkelser anbefales.

Jevnlig tilsyn må påregnes. Dette med tanke på en eventuell negativ utvikling.

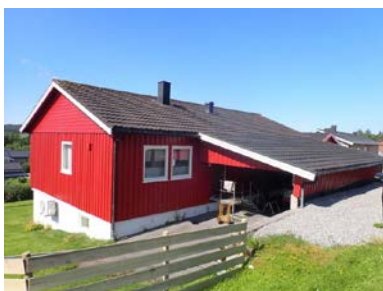
TG 2 Terrenghold

På oversiden av boligen er det asfaltert dekke på flatt terreng. Overliggende støttemur tar av for vann fra overliggende terreng. Innkjøring fra vei har fall inn mot boligen / parkering.
