aktiv.

Kristian Bakkens veg 5 A, 2316 HAMAR

Superkoselig enebolig med solrike og flotte uteplasser. Badstue, varmepumpe og 2 vedovner. Carport og 2 sportsboder.

6. Hovedrapport

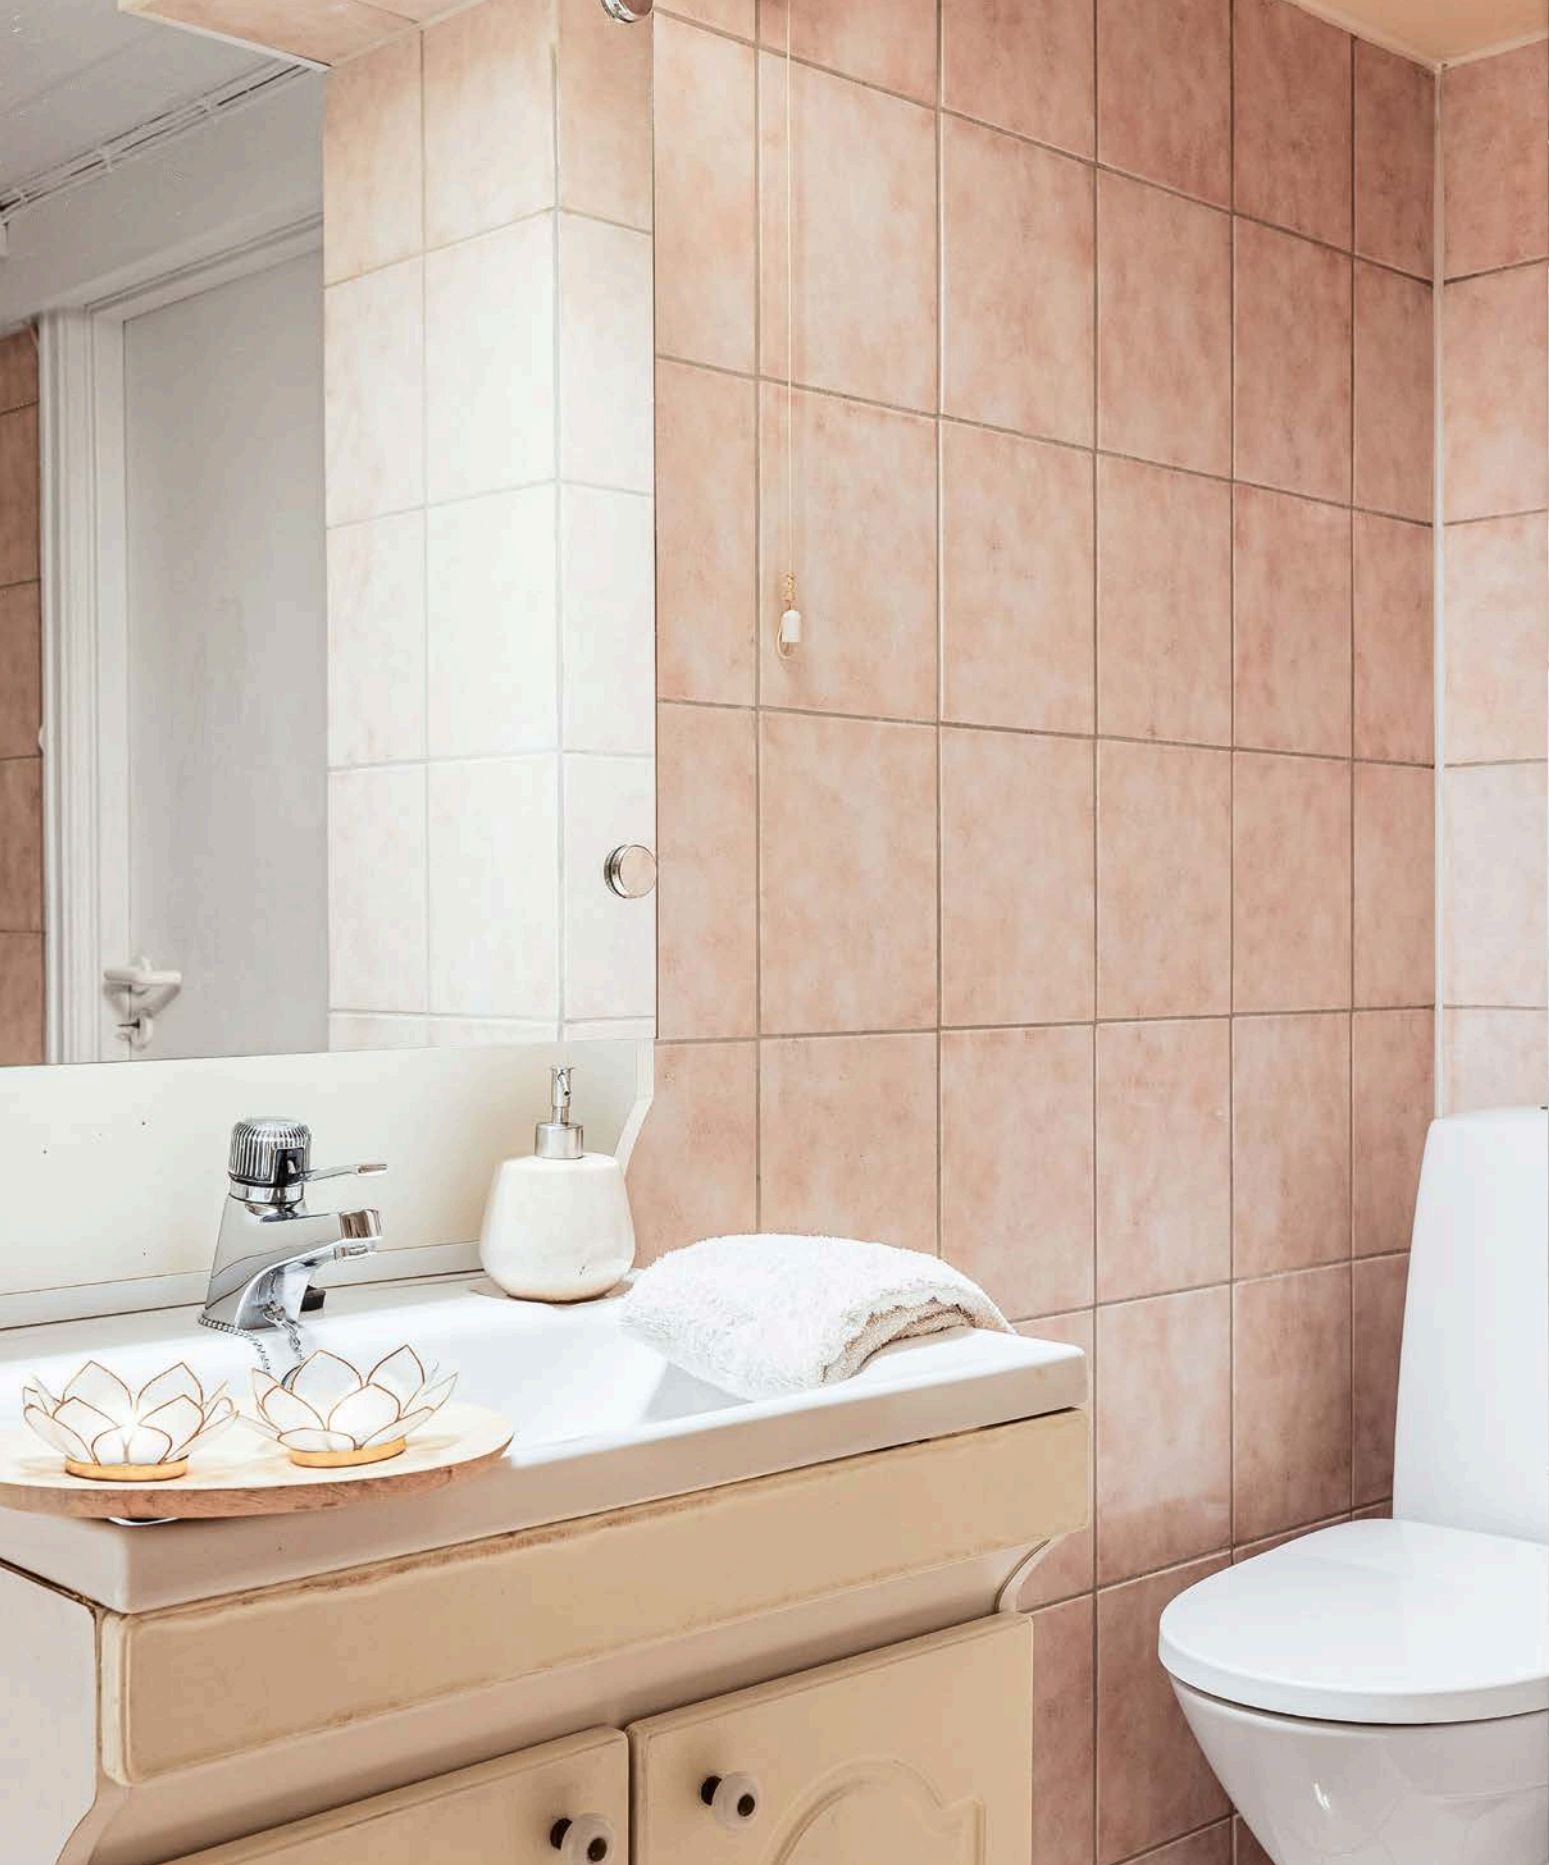
- * Våtrom: Bad i kjeller: Våtrommet står foran full oppgradering for å tåle en normal bruk etter dagens krav. Det er ikke behov for å gjennomføre en detaljert tilstandsanalyse, etter standardens krav. Himling med trepanel. Mekanisk vift, avtrekk ført inn på vaskerom. Varmekabler i gulv. Flislagt gulv og vegg. Fuktskader på baderomsinnredning. Boom under fliser. Ingen fuktsikring ved døråpning. Det er foretatt hulltaking med 73 mm hullbor fra tilstøtende rom (kjølerom). Badet må totalrenoveres. Ved renovering, påse at alle forhold med tettesjiktet, våtsone og sluk dokumenteres.

Baderommet har fått TG3 og må totalrenoveres iht. takstmann. Det gjøres oppmerksom på at rommet ikke er godkjent for varig opphold.

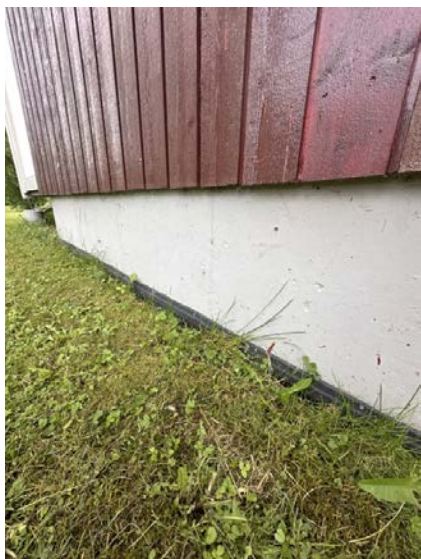
6.1 Drenering

* Drenering: Dreneringen/fuktsikring har nådd en alder som gjør tettheten usikker i tiden som kommer. Normal brukstid for en drenering anslås til å være ca 30 år. Det er foretatt kontroll med fuktindikator mot tilgjengelige murflater/ gulv på grunn og hulltaking i utforet vegg. Undersøkelsen viser indikasjoner på svikt i dreneringen. Det mangler, eller på grunn av alder er det sannsynlig at det mangler, utvendig fuktsikring av grunnmuren ved deler av kjeller/underetasje. Tg 2 er satt pga usikker gjenværende brukstid ved bygningsdelen. For videre omtale se "rom under terreng". Overvåk tilstanden jevnlig. For å få tilstandsgrad 0 eller 1 må dreneringen skiftes ut, men tidspunktet for når dette er nødvendig er vanskelig å si noe om. Bruken av rom under terreng vil og være avgjørende. Ny drenering kan vurderes ut fra arealbehov og eget krav til nytteverdi av kjelleren.

Viser knotteplast med topplist utvendig.

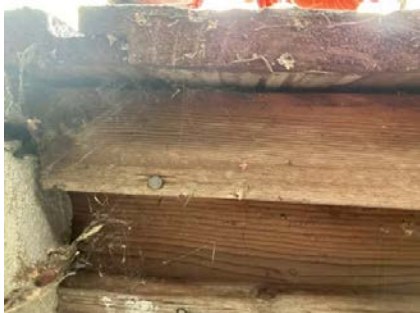
6.6 Yttervegger

* Yttervegger: Det er ikke manglende musetetting som følge av at kledningen ikke er luftet. Det registreres manglende/dårlig lufting bak kledningen. Manglende eller dårlig lufting av kledning kan medføre fuktskader i veggen på grunn av sen uttørking av fukt i veggen som kan oppstå på grunn av inndriv av nedbør og kondensering. Det er ikke registrert tegn til svikt i konstruksjonen ved visuell besiktigelse. Selve veggkonstruksjon ble ikke inspisert, da det er en lukket konstruksjon. For inspeksjon kreves destruktive åpninger, noe som ikke ble foretatt på befaringdagen. Panel er avsluttet nærmere terreng enn hva som er anbefalt. Det anbefales at kledningen avsluttes minimum 30 cm over terreng. Forøvrig vurderes kledning å kunne ivareta sin tekniske funksjon. Det bør foretas tiltak for å bedre lufting av kledningen.

Kledningen er ikke luftet.

Det bør foretas tiltak for å bedre lufting av kledningen.

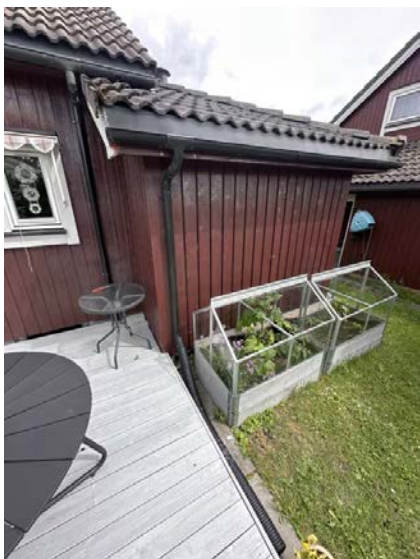
6.8 Renner og nedløp

* Renner og nedløp: Det ble registrert buling/skade i nedløpsrør som er et symptom på frostspreng. Mer enn halvparten av forventet brukstid er passert på renner, nedløp og beslag. Nedløpsrør er ført til lukket avløp i grunnen. Avløpssystem i grunnen er ikke kontrollert. Jevnlig rengjøring av sluk, takrenner og nedløpsrør anbefales for å sikre god avrenning. Overvåk tilstanden jevnlig. For å få tilstandsgrad 0 eller 1 må beslag/renner/nedløp skiftes ut, men tidspunktet for når dette er nødvendig er vanskelig å si noe om. Takrenner og beslag skiftes normalt sammen med taktekking.

Viser nedløpsrør med etablert drensør.

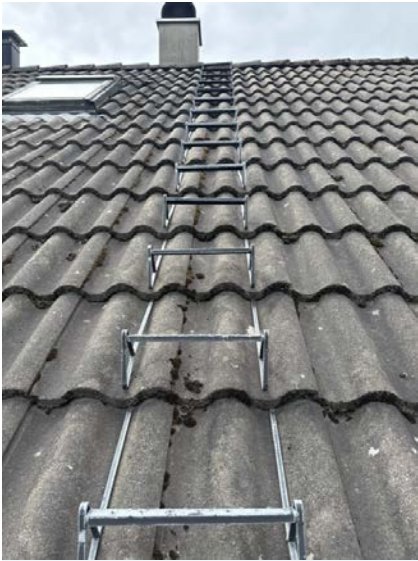
6.11 Utstyr på tak

- * Utstyr på tak: Feieplattform anbefales etablert. Ingen skader ble registrert ved stige. Takvinkelen er 27 grader eller mer og det vil være krav til montering av snøfangere. Snøfanger må etableres for god personsikkerhet.

Viser stige på tak.

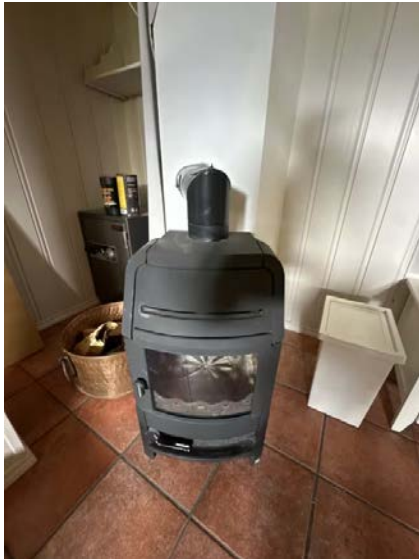
* Ildsted/Skorstein: Det registreres kort avstand mellom sotluke og brennbart materiale. Avstandskravet er 30 cm. Det registreres striper fra sotvann under sotluke. Kan komme fra kondens. Pipe og ildsted er kun visuelt vurdert og ikke røyktrykkprøvd eller kamerakontrollert ved besiktigelsen. Undertegnede har ikke spesiell kompetanse vedr. vurdering av piper og ildsteders forskriftsmessige tilstand. For detaljert informasjon og krav anbefales kontakt med lokalt brann- og feiveesen. Det registreres ikke noen sprekker eller tegn til skader ved en visuell inspeksjon av innvendige overflater på pipa. Tiltak for å øke avstanden til brennbart materiale må utføres. Med bakgrunn i påviste avvik og for en vurdering av eventuelle tiltak anbefales en ytterligere kontroll av pipa/ildsteder utført av brann- og feiervesen.

Viser ildsted i kjellerstue.

Tiltak for å øke avstanden til brennbart materiale må utføres.

Med bakgrunn i påviste avvik og for en vurdering av eventuelle tiltak anbefales en ytterligere kontroll av pipa/ildsteder utført av brann- og feiervesen.

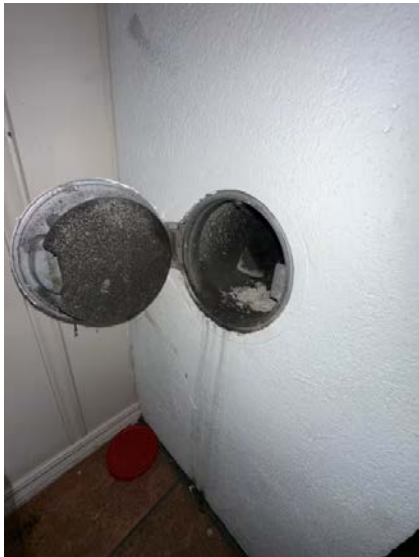
Viser sotluke.

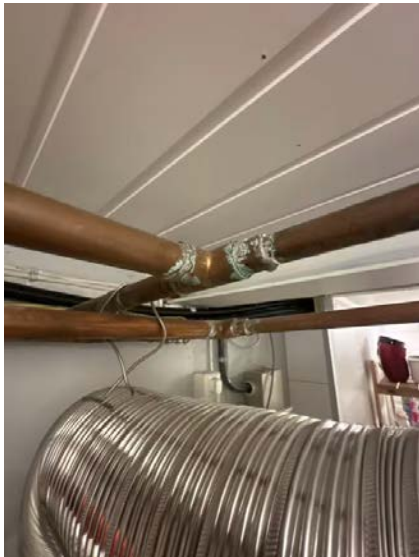
Det registreres irr på koblinger.

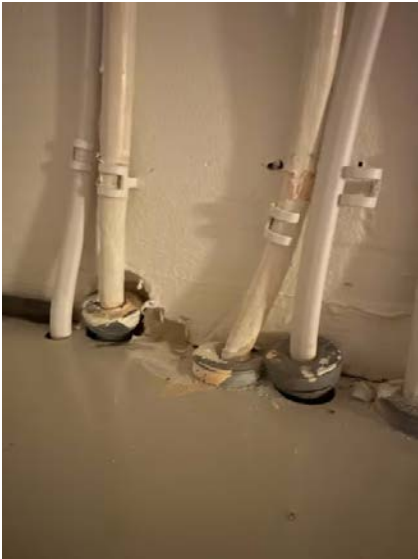
6.20 Elektrisk

Det registreres manglende bruk av tettnippel og løse nipler ved gjennomføringer i skap. Må festes tilstrekkelig og lokal utbedring rundt kabel uten nippel.

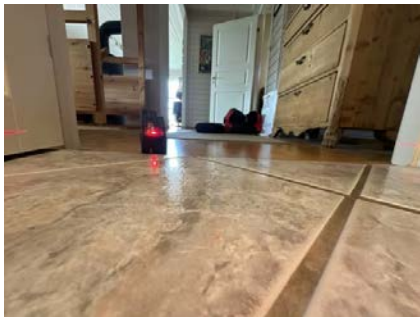
* Våtrom: Bad 1.etasje: Oppsummering av overflater: Målt fall fra topp flis ved dør til topp sluk på 20 mm. Flat terskel og ingen synlig tettesjikt ved døråpning. Det er ikke tilfredsstillende fall til sluk. Overflater på rommet har nådd en alder som gjør tettheten usikker i tiden som kommer. Det ble registrert «bom» i gulvflis. «Bom» kan blant annet oppstå visst det ikke er påført tilstrekkelig med flislim eller at flisa har mistet vedheft til underlaget. Det registreres svartesopp på fuge i dusjsonen. Ingen symptomer på skader ble registrert på befaringsdagen. Det opplyses på generelt grunnlag at dusjing direkte på vegg og gulv kan redusere overflatens levetid. Misfarget fugemasse i overgang gulv/ vegg bør utbedres. Løpende observasjoner anbefales da fliser med «bom» kan løsne over tid. Badet fungerer med dagens tilstand, men på grunn av påviste forhold anbefales montert et dusjkabinett for å unngå ytterligere fuktbelastning i påvente av en oppgradering.

Ingen terskel/tettesjikt ved døråpning.

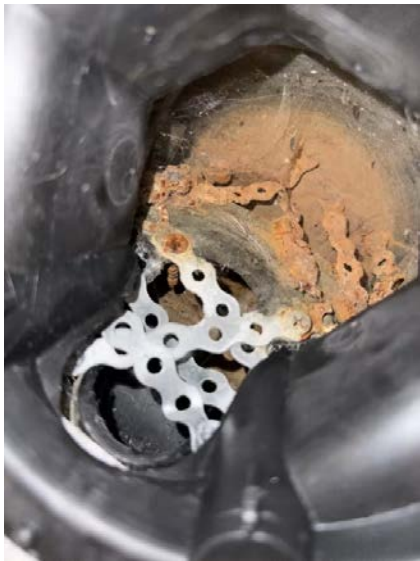
- * Våtrom: Vaskerom: Det registreres utettheter ved sluk og klemring. Klemring er løs og mangler skruer. Vinylgulv som membran/tettesjikt i god stand og tilfredsstillende sin funksjon. Løsningen/utførelsen rundt sluk gir fare for fukt inn i konstruksjoner. Lokal utbedring må vurderes. Pantebånd festet i slukpotte med skruer og fremstår ikke som en god utførelse. Anbefaler ytterligere undersøkelser av slukløsning og utførelse.

Det er forsøkt å hindre skadedyr med å komme opp bra sluken med bruk av patentbånd. Fremstår ikke som en fagmessig god løsning.
